<b>EMPRESA MARANHENSE DE ADMINISTRAÇÃO PORTUÁRIA</b> <b>EMAP</b> GOVERNO DO ESTADO DO MARANHÃO			
	TÍTULO: <b>PROJETO EXECUTIVO – RELATÓRIO TÉCNICO – CONSOLIDAÇÃO E ATUALIZAÇÃODAS PATOLOGIAS DO BERÇO 103</b>			
	PROJETO: <b>Contratação de Empresa especializada para execução do Projeto de Recuperação estrutural dos Berços 103 e 106 (infra, meso e superestruturas) e Recuperação Catódica dos Berços 101 e 102, no Porto do Itaqui em São Luís – MA.</b>			
	Nº EMAP: 2017.14-RL-GER-1203.0002 – R00	DATA: 08-2017	REVISÃO: 00	Nº FOLHA : 2 de 55

Nº PLANAVE: 1.16.137-OS-01/00 – RL-B01-B03-0006-B

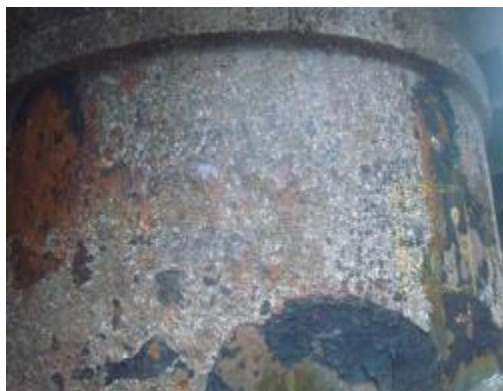
Constatou-se de forma geral a presença de focos de corrosão de intensidade severa e na maioria dos casos em estágio avançado, com perda considerável de seção do aço das camisas metálicas, perfuração da camisa e exposição do concreto, conforme ilustrado nas Fotos 2 e 3.

Foto 2 – Vista da estaca T-92.

-Focos de oxidação dispersas a generalizada em extensões significativas nas camisas metálicas, apresentando perda considerável da seção do aço em especial na estaca T-92 que apresentou maior nível de degradação, inclusive com perfuração da camisa e exposição do concreto.

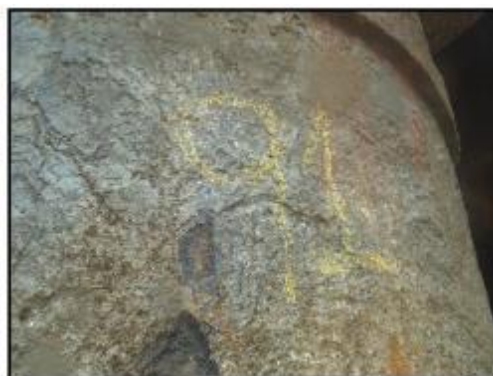
Foto 3 – Vista da estaca T-91.

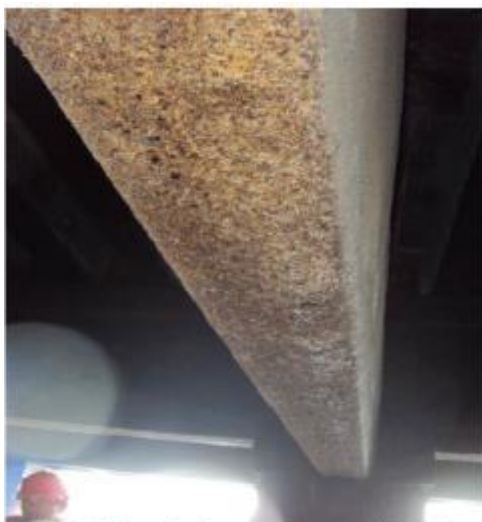
Foto 4- Incrustações dura na face inferior

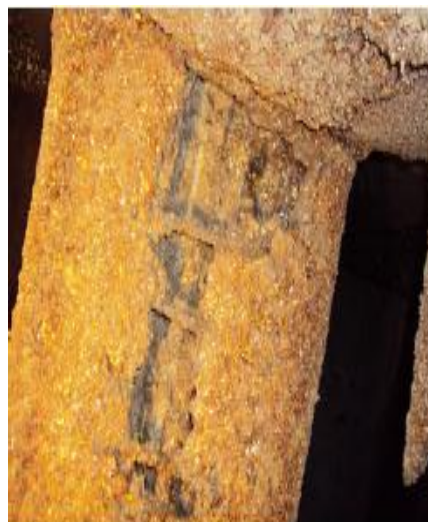
Foto 5- Concreto disgregado com armadura exposta e oxidada próximo ao apoio.(entre estacas T-32 a T-61)

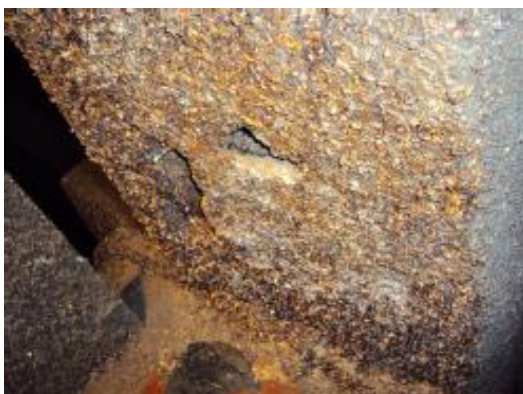
Foto 6- Concreto segregado profundo (entre estacas T-32 a T-62)

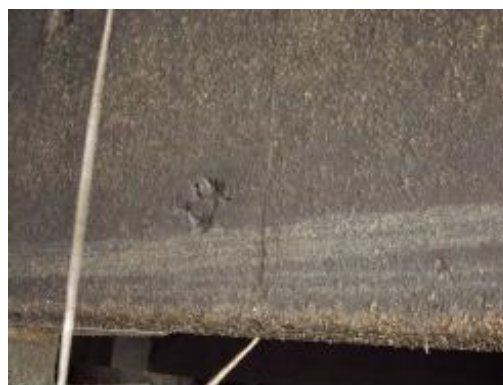
Foto 7- Concreto segregado superficial (entre estacas T-60 a T-80)

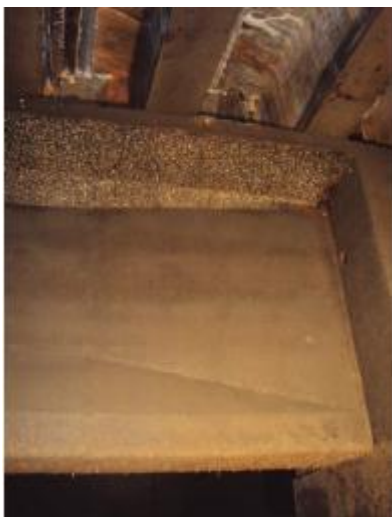
Observou-se em diversos pontos a presença de incrustações, pontos de concreto segregado, e concreto disgregado com armadura exposta e oxidada, conforme ilustrado nas Fotos de 9 a 13.

Foto 9- Incrustações dura na face inferior

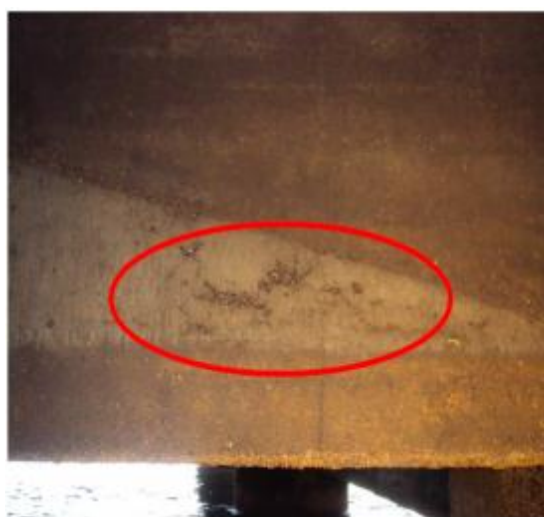
Foto 10- Concreto segregado  
(entre estacas T-33 a T-34)

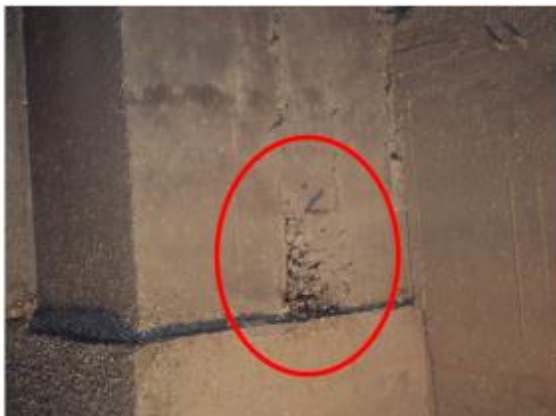
Foto 11- Concreto segregado

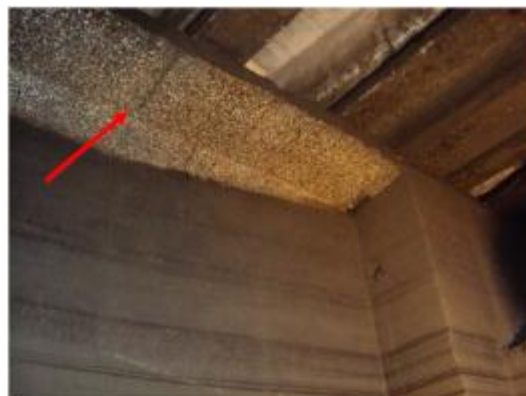
Foto 12- Mesa superior da viga com a presença de concreto disgregado com armadura exposta e oxidada (entre as estacas T-4 a T-31)

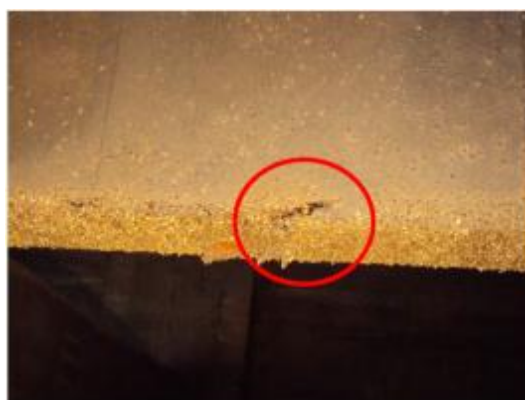
Foto 13- Mesa inferior da viga com a presença de concreto disgregado com armadura exposta e oxidada (entre as estacas T-4 a T-31)

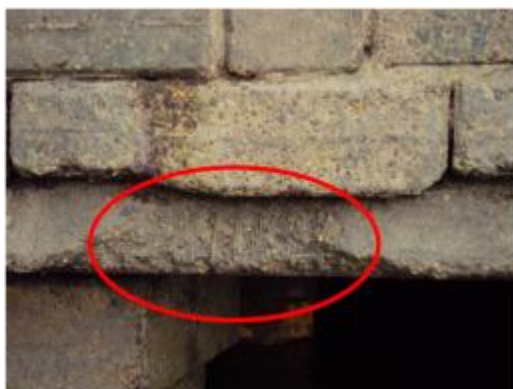
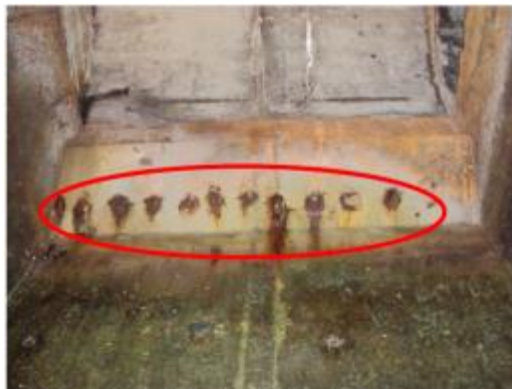
Constatou-se a presença de concreto disgregado com armadura exposta e oxidada, conforme ilustrado nas Fotos 14 e 15.

Foto 14- Mesa superior da viga com a presença de concreto disgregado com armadura exposta e oxidada (entre as estacas T-90 a T-91)

Foto 15- Mesa superior da viga com a presença de concreto disgregado com armadura exposta e oxidada (entre as estacas T-90 a T-91)

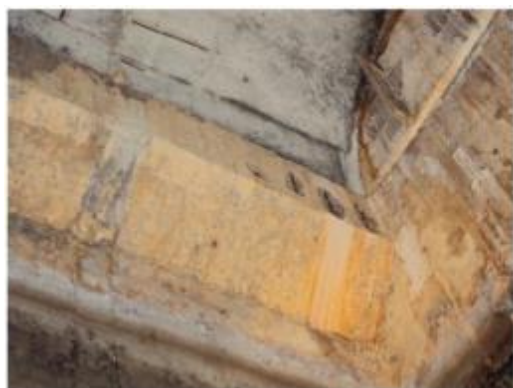
Constatou-se a presença de incrustações dura, concreto disgregado com armadura exposta e oxidada e concreto segregado superficial, conforme ilustrado nas Fotos 16 a 18.

Foto 16- Mesa superior da viga com a presença de concreto disgregado com armadura exposta e oxidada.

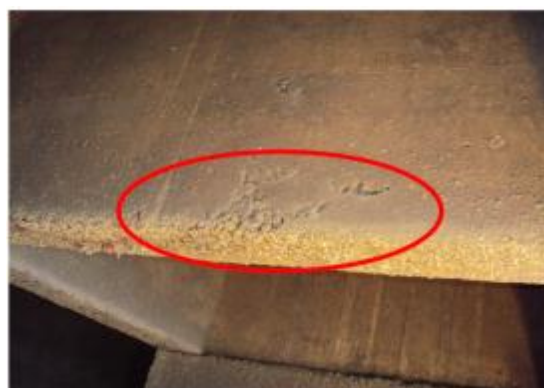
Foto 17- Alma da viga com a presença de concreto segregado superficial.

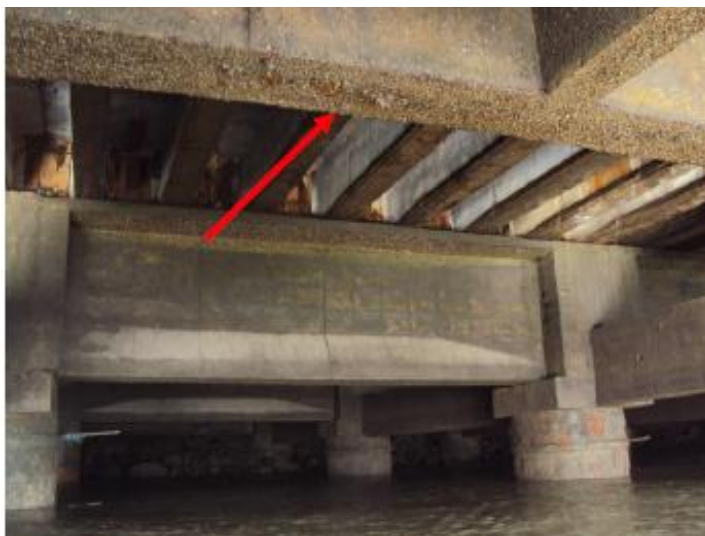
Foto 18- Incrustações dura na face inferior.

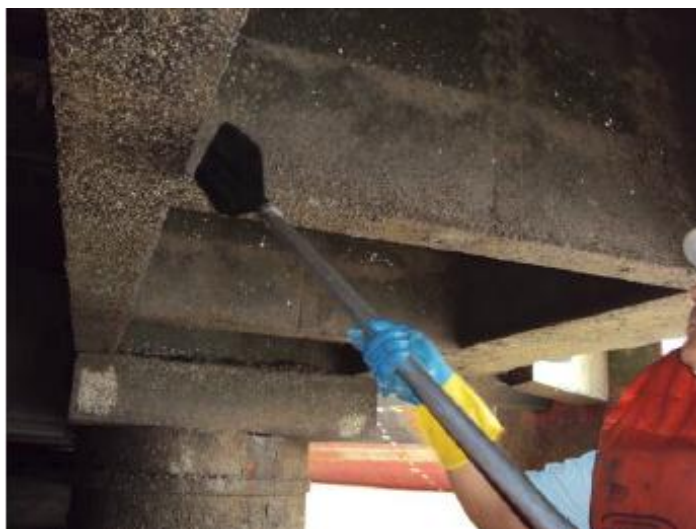
Constatou-se a presença de incrustações dura, de concreto disgregado com armadura exposta e oxidada, conforme ilustrado nas Fotos de 19 a 21.

Foto 19- Incrustações dura na face inferior.

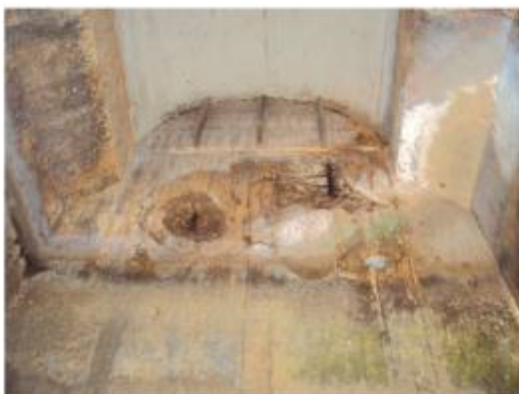
Foto 20- Lateral da viga com a presença de concreto disgregado com armadura oxidada.

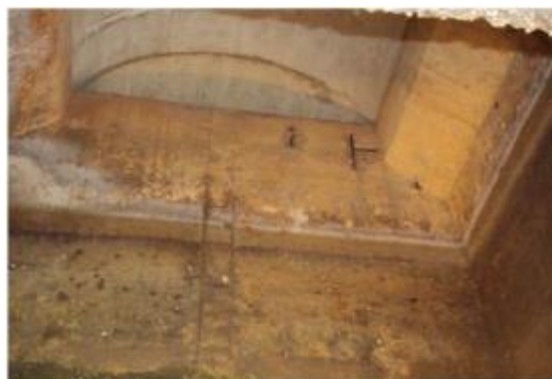
Foto 21- Lateral da viga com a presença de concreto disgregado com armadura exposta e oxidada.

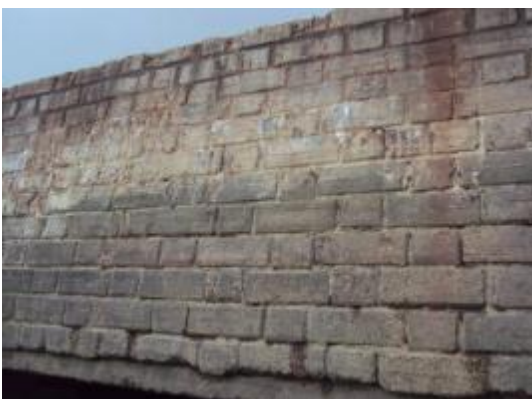
Verificou-se no revestimento de concreto armado a presença de desgaste superficial com exposição do agregado graúdo de maneira generalizada em toda a extensão do berço, além de concreto disgregado com armadura exposta e oxidada, conforme ilustrado nas Fotos 22 e 23.

Foto 22- Desgaste superficial.

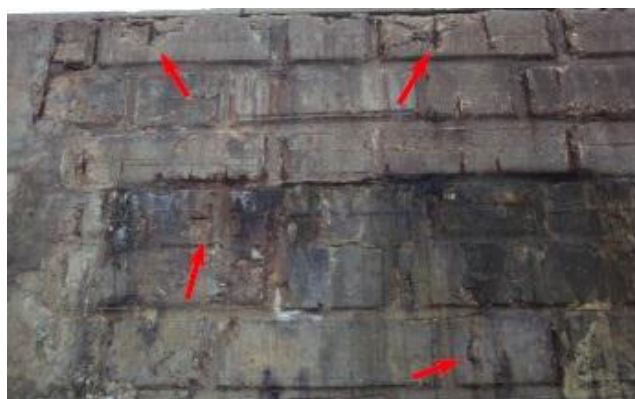
Foto 23- Desgaste superficial e concreto disgregado com armadura exposta e oxidada.

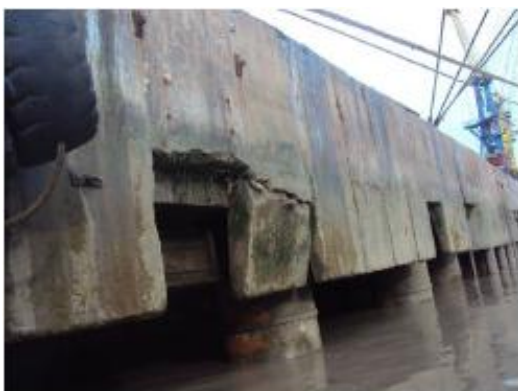
Verificou-se a ausência de um trecho com aproximadamente 2,00 m de placa, além da ruptura da placa de alinhamento da viga longitudinal externa do berço, presença de fissuras, e de concreto disgregado conforme ilustrado nas Fotos de 24 a 27.

Foto 24- Vista geral

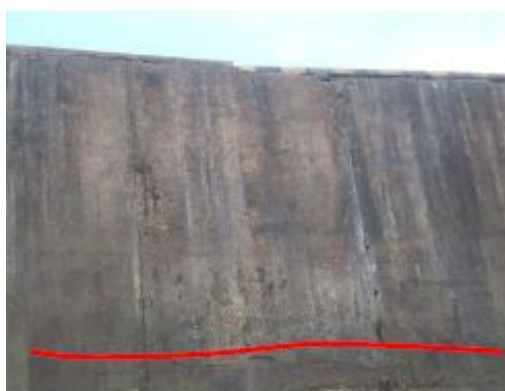
Foto 25- Fissura originada da ruptura da placa de concreto.

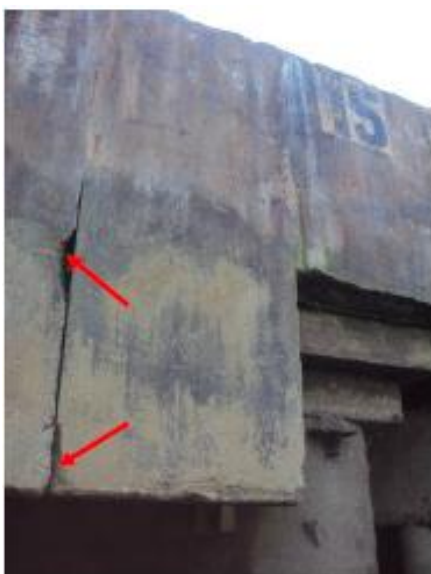
Foto 26- Concreto disgregado na borda da placa.

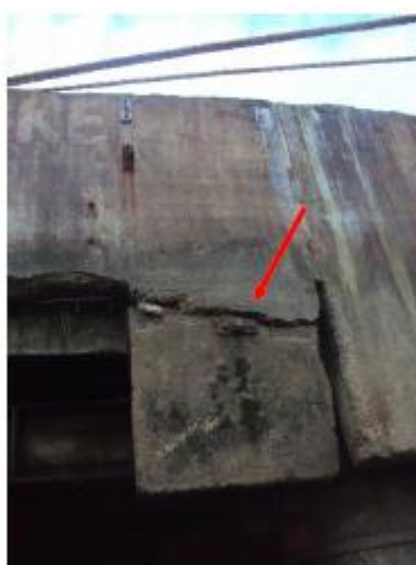
Foto 27- Placa de concreto com ruptura da seção transversal,

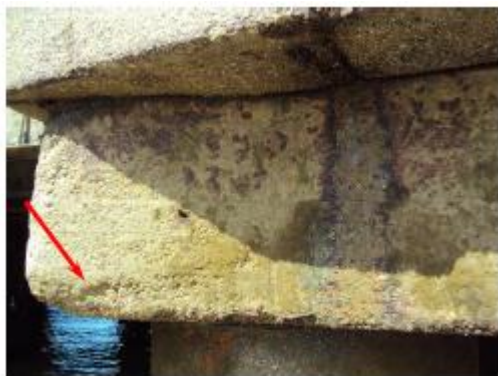
Constatou-se a presença de desgaste superficial com a exposição de agregado graúdo, perda de formas e concreto disgregado, conforme ilustrado nas Fotos 28 e 29.

Foto 28- Capitel sobre a estaca T-88 com desgaste superficial e exposição de agregado graúdo.

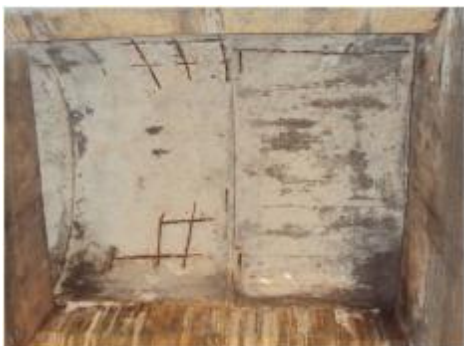
Verificou-se a presença de concreto disgregado com armadura exposta e oxidada na maioria das lajes, e fissuras na face inferior, conforme ilustrado nas Fotos 30 e 31.

Foto 30- Face inferior da laje apresentando concreto disgregado com armadura exposta e oxidada.

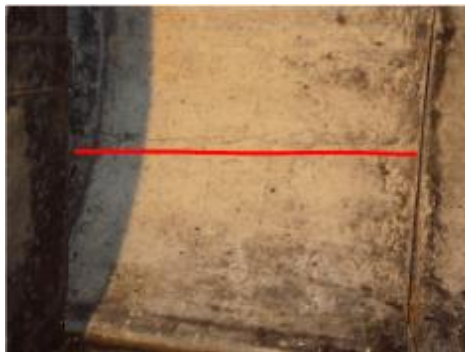
Foto 31- Fissuras na face inferior da laje

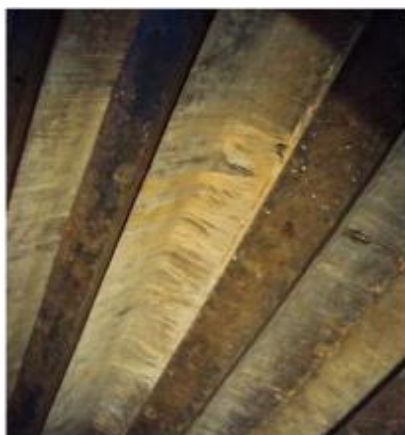
Constatou-se a presença de manchas de eflorescência, manchas de oxidação, concreto disgregado com armadura exposta e oxidada, de fissuras transversais, e de ruptura de cordoalhas, conforme ilustrado nas Fotos 32 e 31.

Foto 32- Face inferior da mesa superior com manchas de eflorescência na VSE.

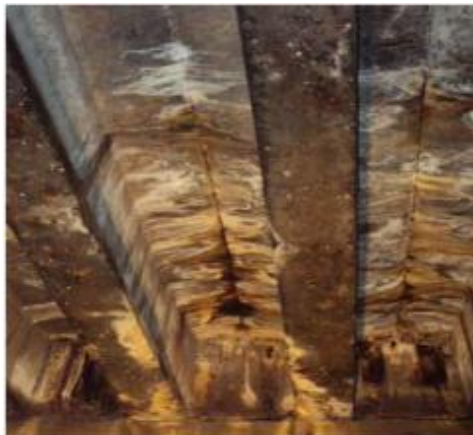
Foto 33- Face inferior da mesa superior com manchas de eflorescência e oxidação na VSE.

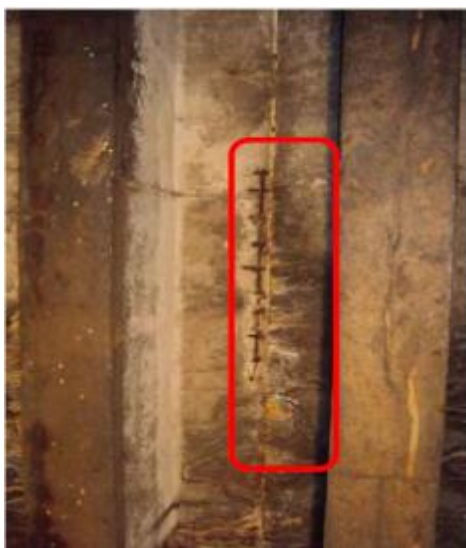
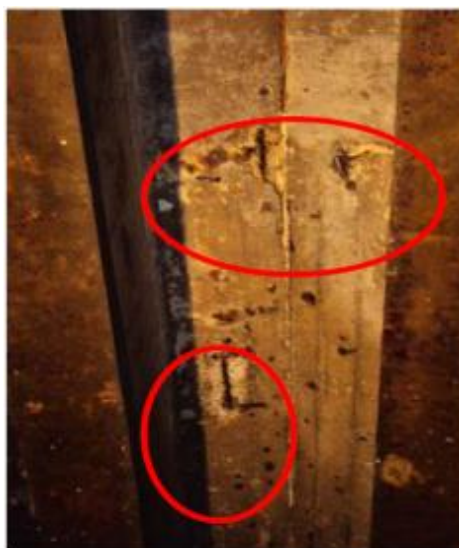
Foto 34- Face inferior da mesa superior da viga VSE com concreto disgregado e armadura exposta e oxidada.

Foto 35- Face inferior da mesa superior da viga VSE com concreto disgregado e armadura exposta e oxidada.

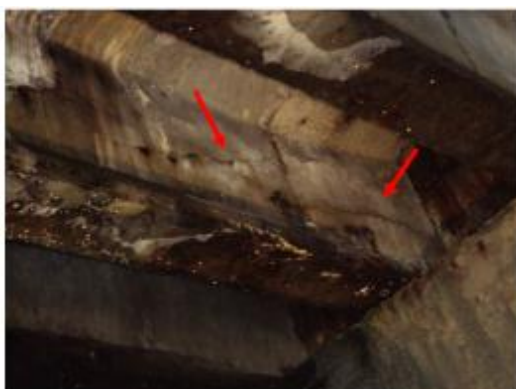
Foto 36- VSE7c -Apresentando fissuras transversais na região da alma próximo ao apoio da peça.

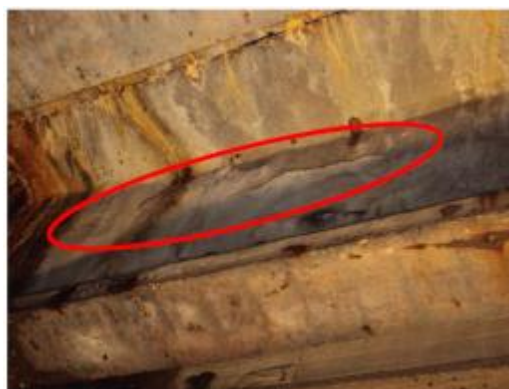
Foto 37- VSE66c- Apresentando fissuras transversais na alma.

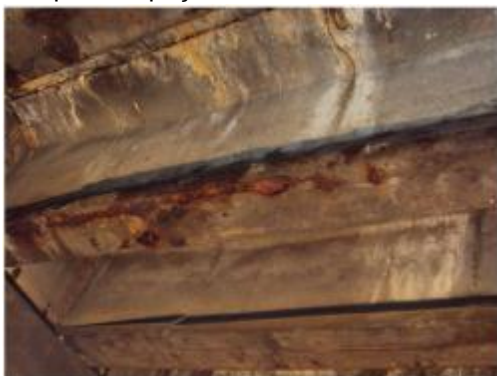
Foto 38- Mesa inferior da VSEc63 presença de concreto disgregado com armadura exposta e oxidada.

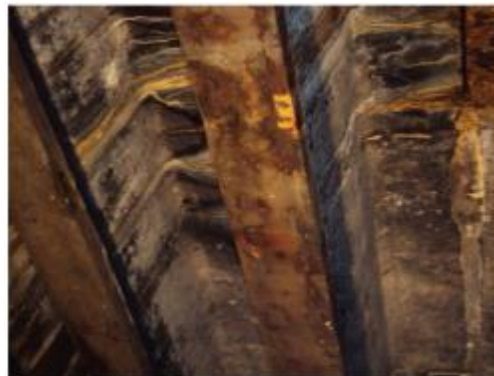
Foto 39- Mesa inferior da VSIb103 presença de concreto disgregado com armadura exposta e oxidada.

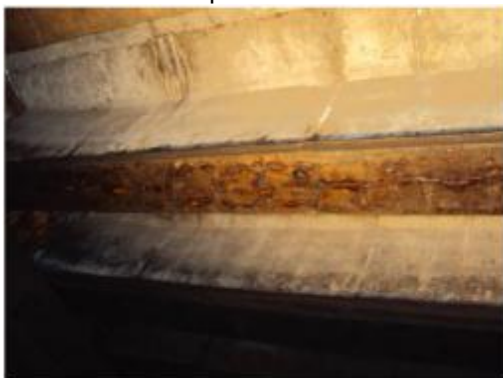
Foto 40- Mesa inferior da VSIb23 presença de armadura exposta e oxidada.

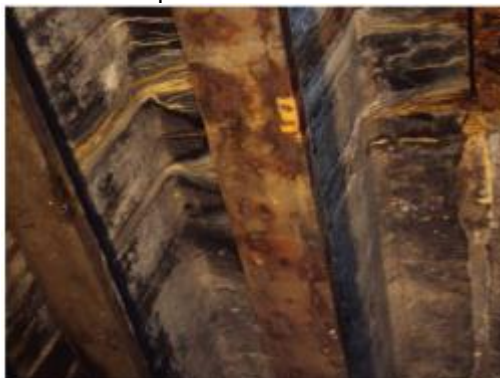
Foto 41- Mesa inferior da VSIb103 presença de armadura exposta e oxidada

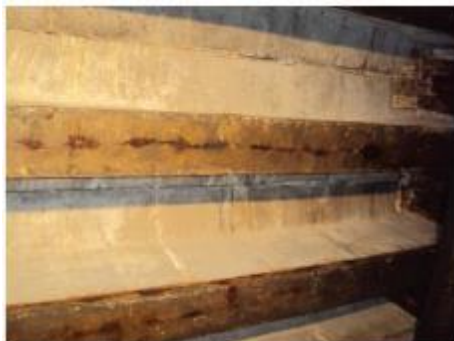
Foto 42- Mesa inferior da VS1b35 com concreto disgregado e fissuras.

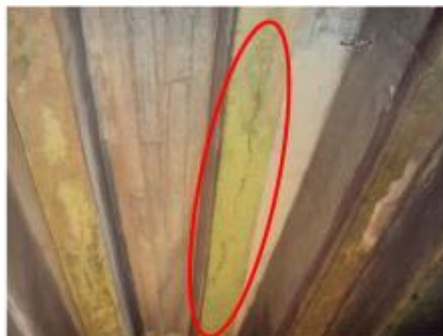
Foto 43- Mesa inferior VS1a com concreto disgregado e fissuras.

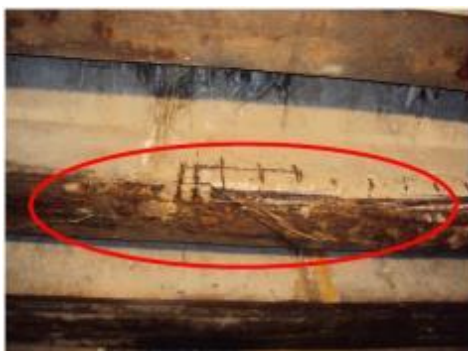
Foto 44- Lateral da VSEb93 (faceNW) com cordoalhas rompidas

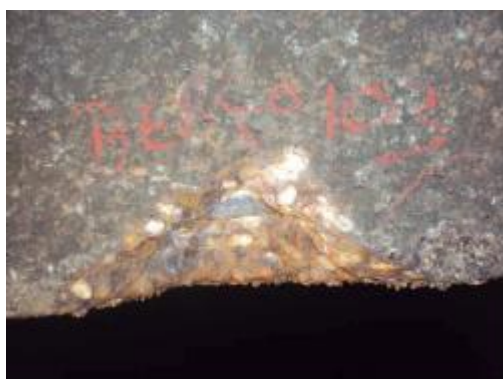
Foto 46- Detalhe da região preparada para a execução do ensaio

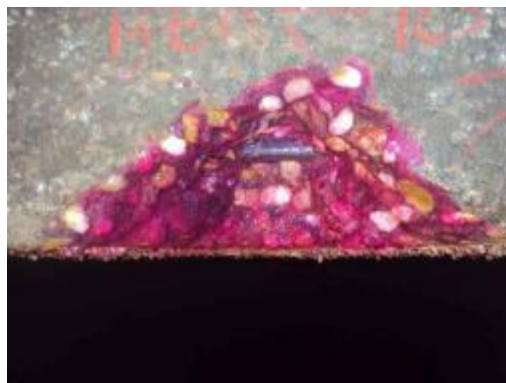
Foto 47- Detalhe da região após aplicação da fenolftaleína

De forma geral, constatou-se que os resultados apresentados não indicaram rebaixamento do pH.

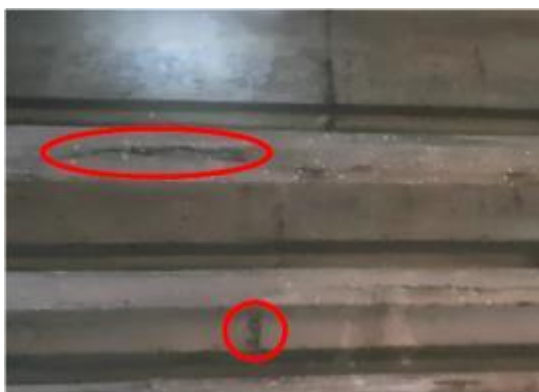
Para essas vigas, observou-se a ocorrência de concreto disgregado superficial (profundidade<4cm), concreto disgregado profundo (profundidade>4cm), manchas de oxidação, concreto disgregado com exposição de armaduras já oxidadas, conforme ilustrado nas Fotos de 48 a 51.

Foto 48- VSIb-Concreto disgregado superficial

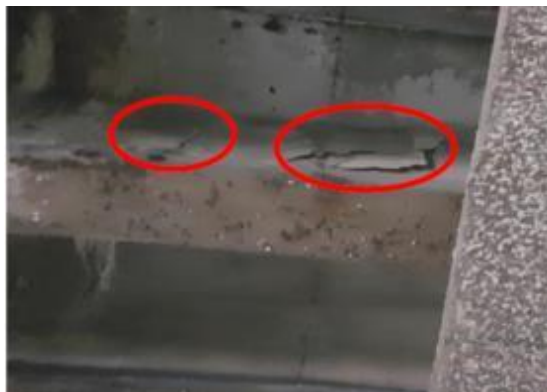
Foto 49- VSIc177-Concreto disgregado profundo

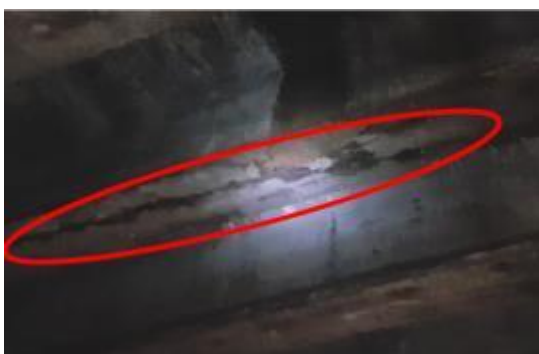
Foto 50- VSIb85-Manchas de oxidação

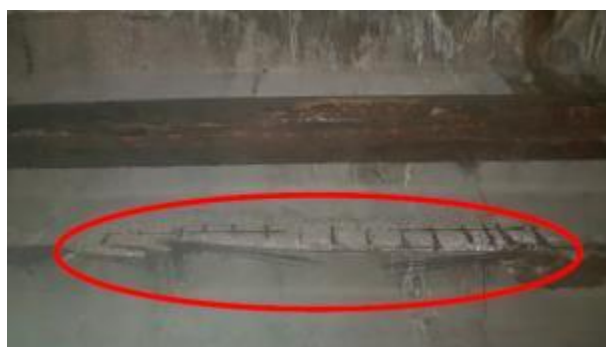
Foto 51-Concreto disgregado profundo armadura exposta e oxidada

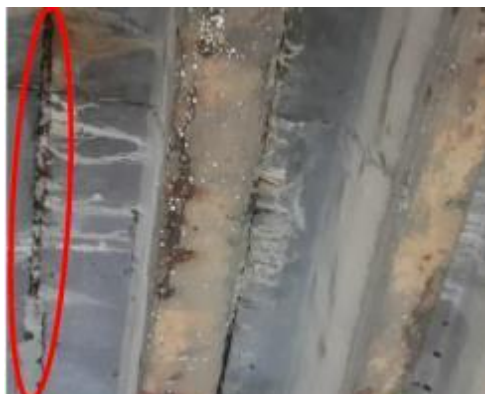
Para essas vigas, observou-se a ocorrência de concreto disgregado profundo (profundidade>4cm) com armadura exposta e oxidada, concreto diegregado profundo, manchas de eflorescência, manchas de oxidação, e fissuras com abertura maior que 0,3mm, conforme ilustrado nas Fotos de 52 a 60.

Foto 52- VSEc-Concreto disgregado profundo

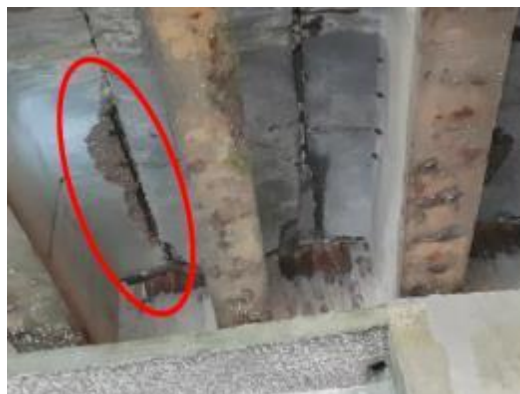
Foto 53- VSEc22-Concreto disgregado profundo com armadura exposta e oxidada

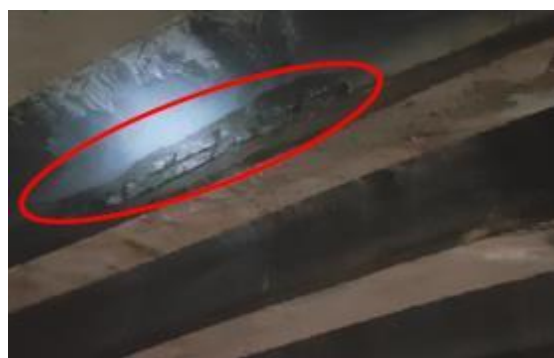
Foto 55- VSE-Concreto disgregado profundo com armadura exposta e oxidada

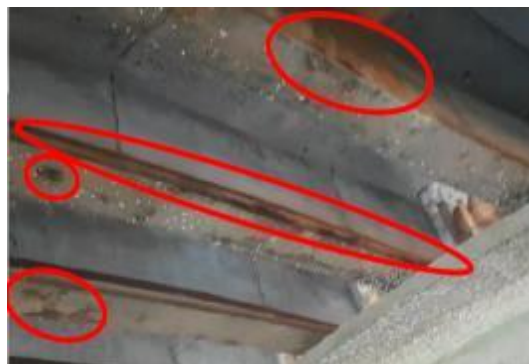
Foto 57- VSEc13 e VSEc14- manchas de oxidação

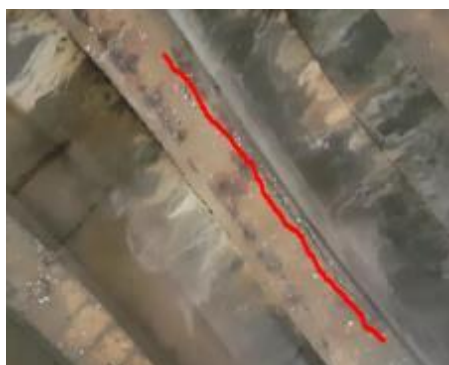
Foto 58- VSEc20- fissuras

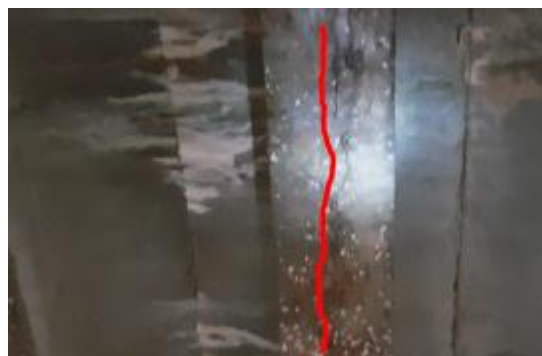
Foto 59- VSEc36- fissuras

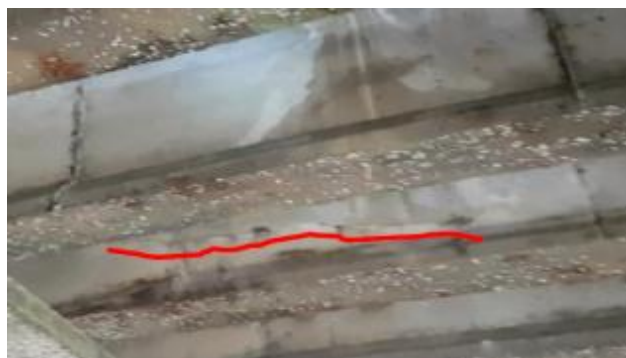
Foto 60- VSEc29- viga fissurada

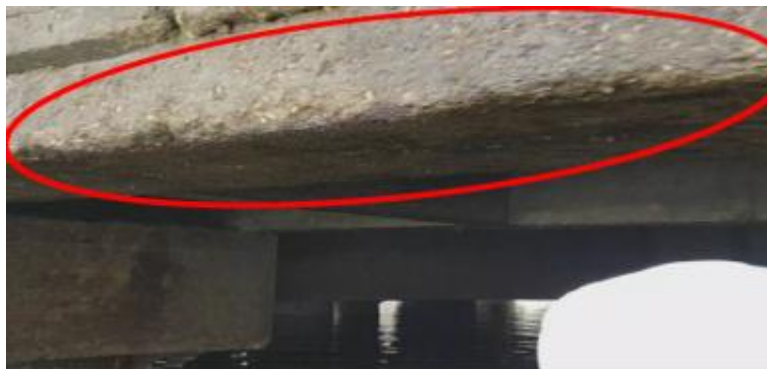
Constatou-se a exposição do agregado graúdo e concreto lixiviado, conforme ilustrado nas Fotos de 61 a 63.

Foto 61- Agregado graúdo exposto
