EMPRESA MARANHENSE DE ADMINISTRAÇÃO PORTUÁRIA EMAP GOVERNO DO ESTADO DO MARANHÃO			
	TÍTULO: PROJETO BASICO – RELATÓRIO TÉCNICO LEVANTAMENTO DAS PATOLOGIAS DO BERÇO 103			
	PROJETO: Contratação de Empresa especializada para execução do Projeto de Recuperação estrutural dos Berços 103 e 106 (infra, meso e superestruturas) e Recuperação Catódica dos Berços 101 e 102, no Porto do Itaqui em São Luís – MA.			
	Nº EMAP: 2017.14-RL-GER-1203-0001-R00	DATA: 08-2017	REVISÃO: 00	Nº FOLHA : 2 de 52

Nº PLANAVE: 1.16.137-OS-01/00 –RL-B01-B03-0005-B

O objetivo do presente relatório técnico é a apresentação das planilhas de quantidades e os croquis de posicionamento, tipologia e localização das patologias verificadas na inspeção técnica da superestrutura do Berço 103 do Porto de Itaqui, de propriedade da EMAP – Empresa Maranhense de Administração Portuária, em São Luís – MA.

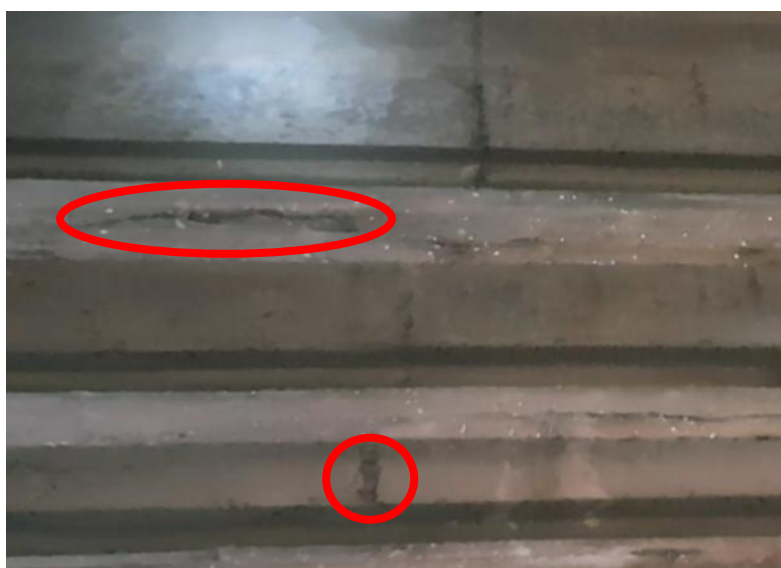
5.1 CONCRETO DISGREGADO (PROFUNDIDADE < 4 cm)

Figura 15 – Concreto Disgregado Superficial nas vigas VSIb

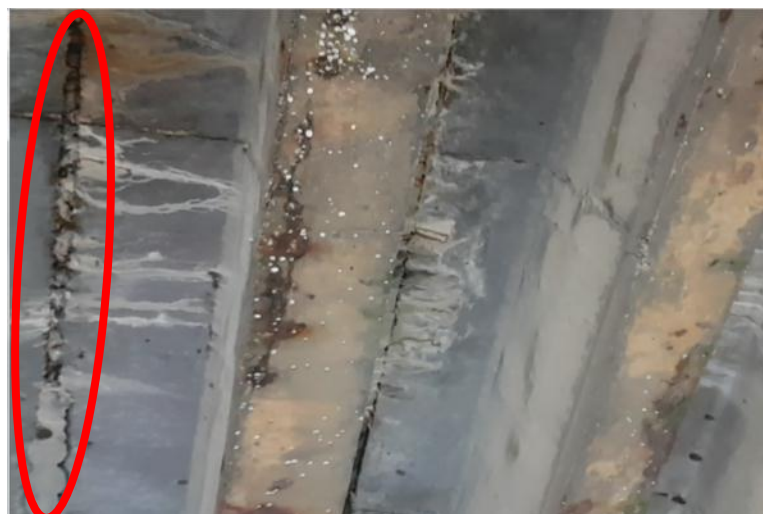
5.2 CONCRETO DISGREGADO (PROFUNDIDADE > 4 cm)

Figura 16 – Concreto Disgregado Profundo na viga VSEc

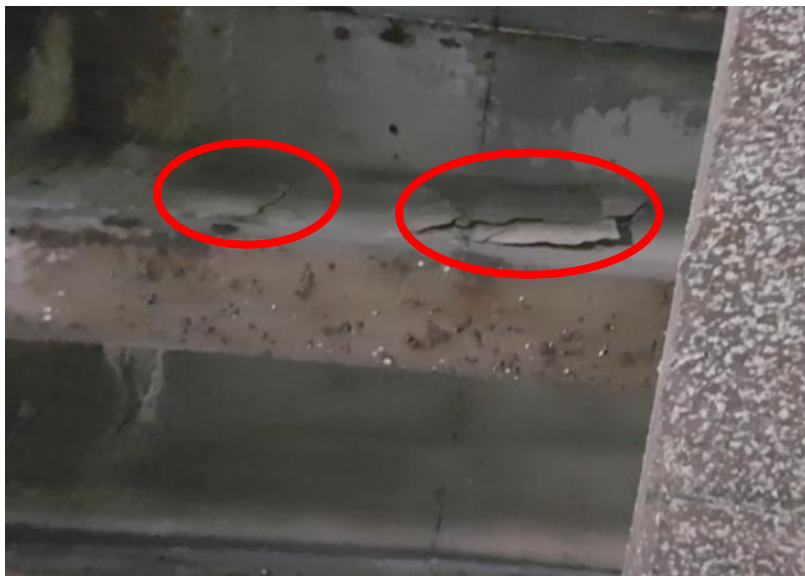
Figura 17 – Concreto Disgregado Profundo na viga VSIc177

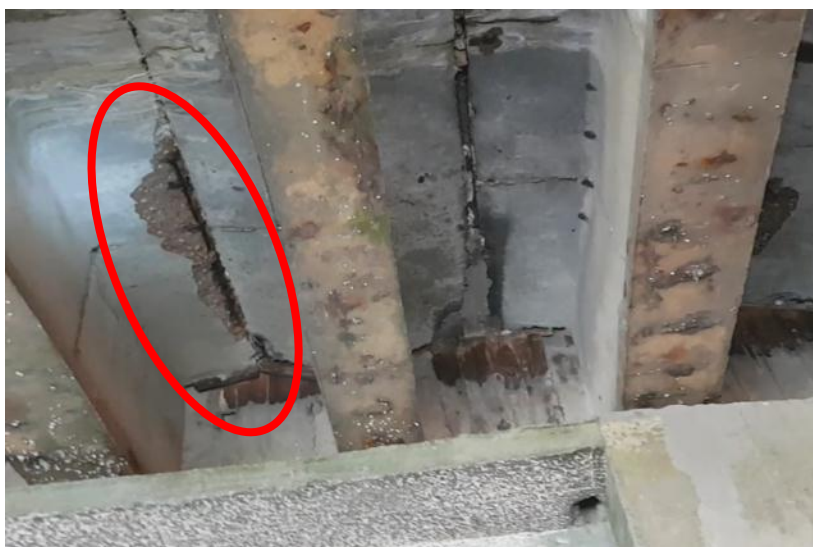
5.3 CONCRETO DISGREGADO COM ARMADURA EXPOSTA E OXIDADA (PROFUNDIDADE > 4 cm)

Figura 18 – Concreto Disgregado com AEO Profundo na viga VSEc22

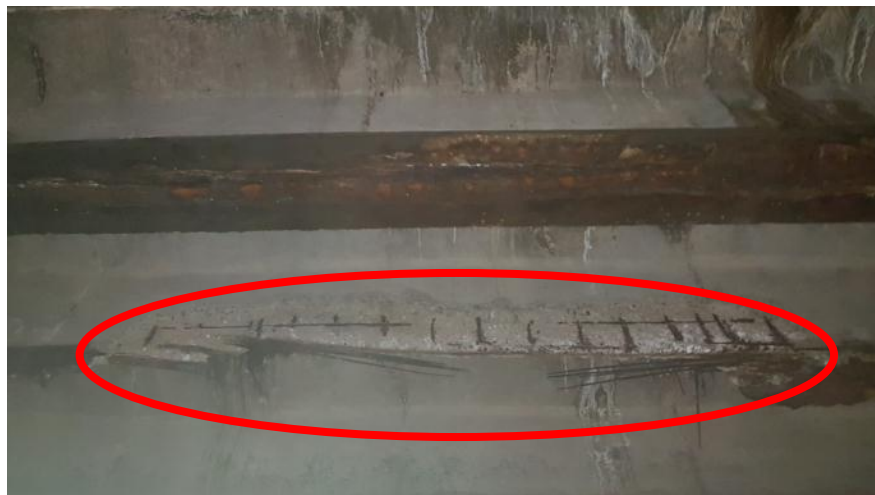
Figura 19 – Concreto Disgregado com AEO Profundo na lateral do Elemento 2

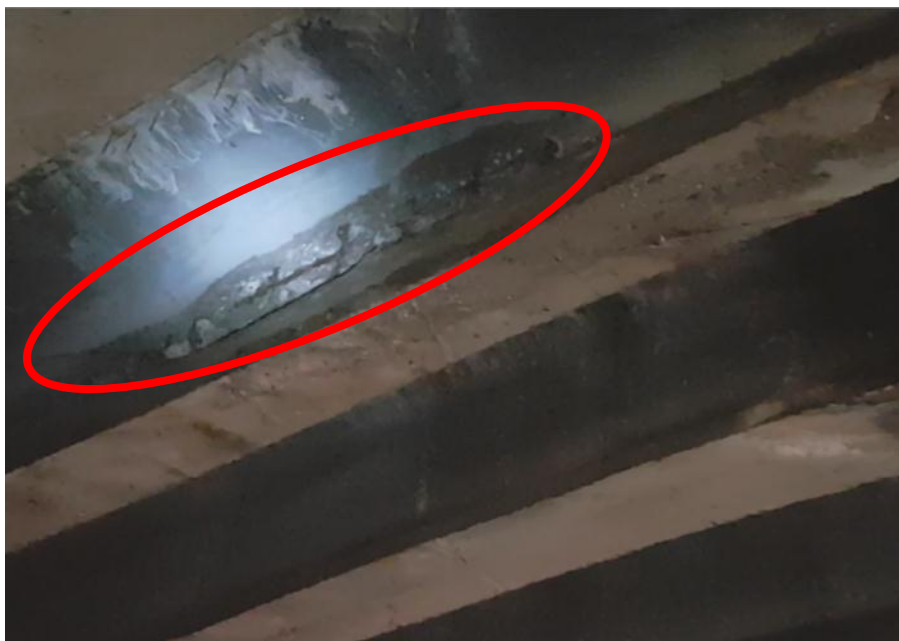
Figura 20 – Concreto Disgregado com AEO Profundo Na viga VSE

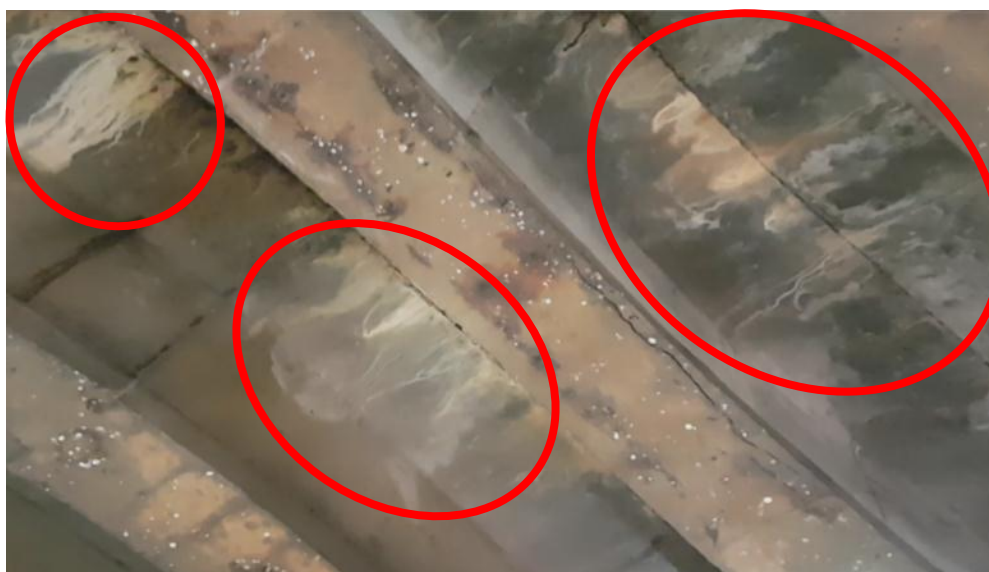
Figura 21 – Manchas de Eflorescência na viga VSEc20

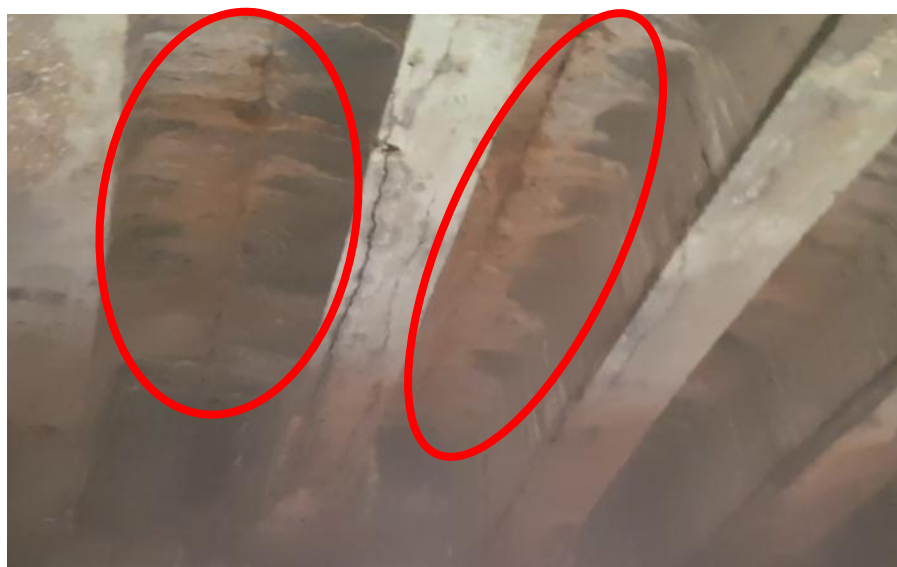
Figura 22 – Manchas de Eflorescência na viga VSEc148

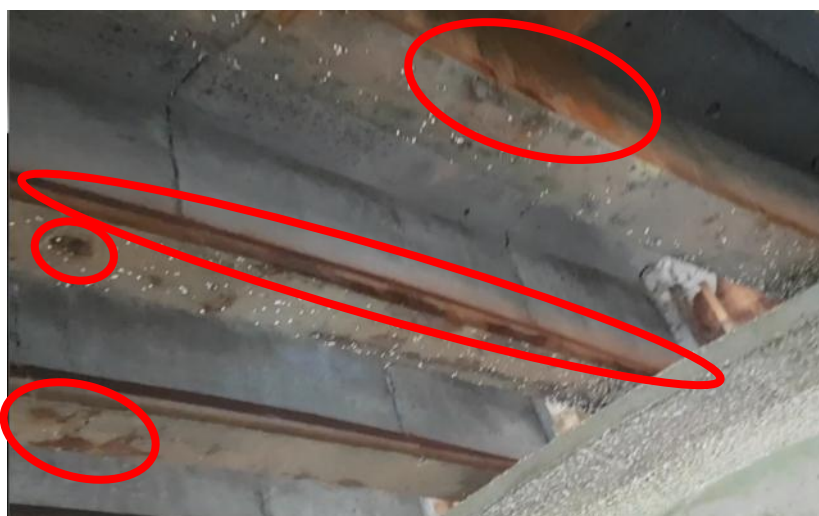
Figura 23 – Manchas de Oxidação Nas vigas VSEc13 e VSEc14

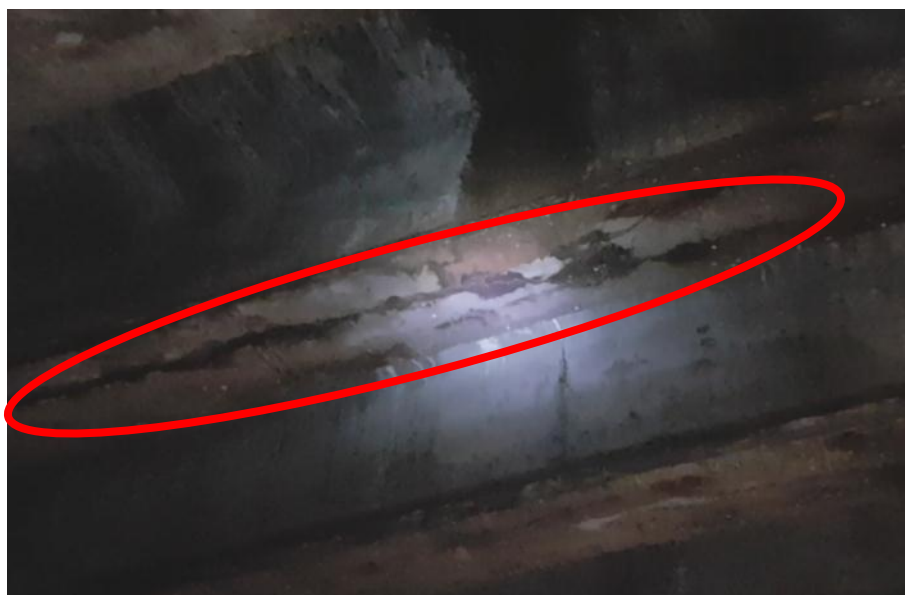
Figura 24 – Manchas de Oxidação Na viga VSIb85

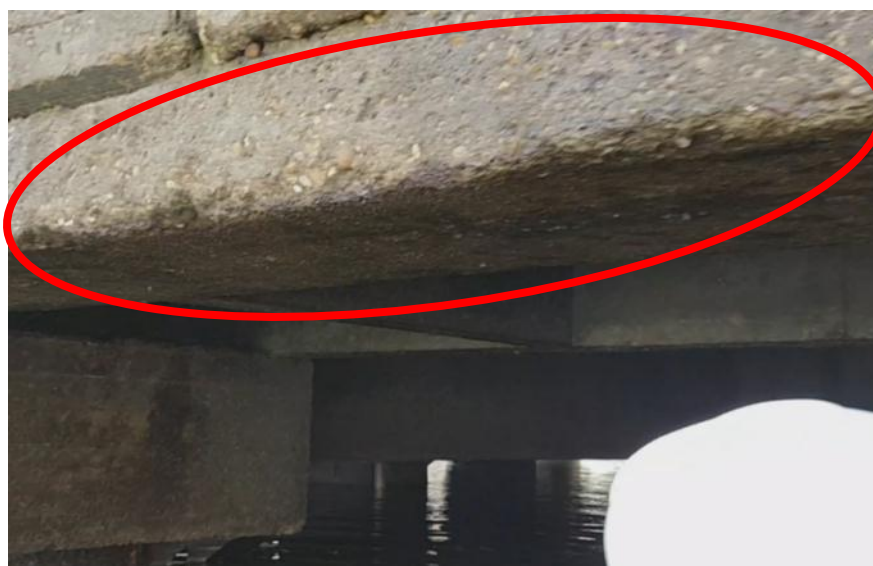
Figura 25 – Exposição do Agregado Graúdo na viga VPE1

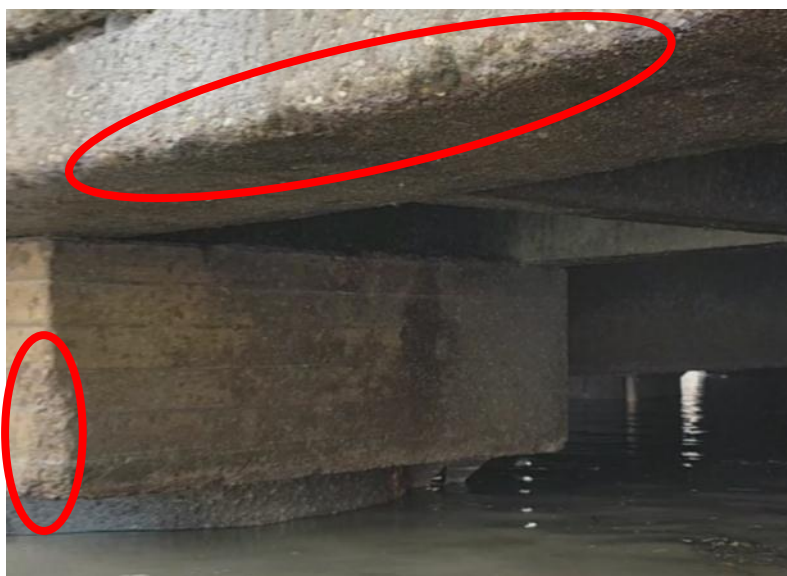
Figura 26 – Concreto Lixiviado no Capitel e na viga VPE1

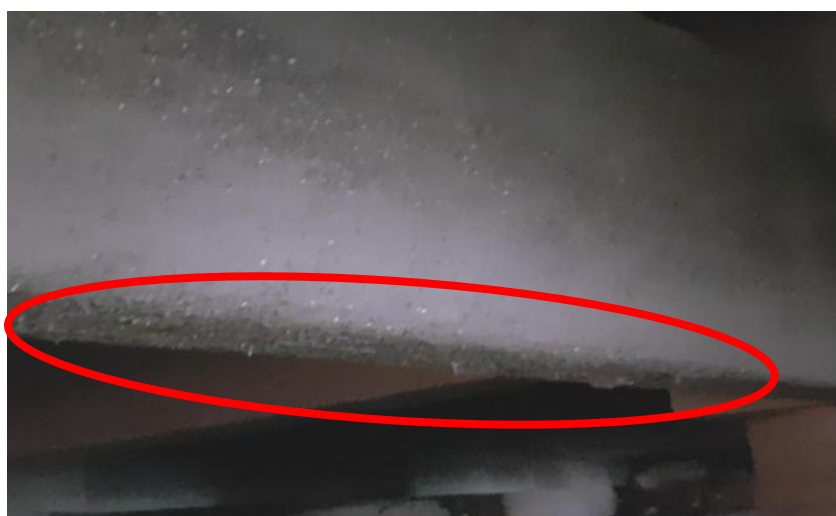
Figura 27 – Concreto Lixiviado na via de ligação das estacas

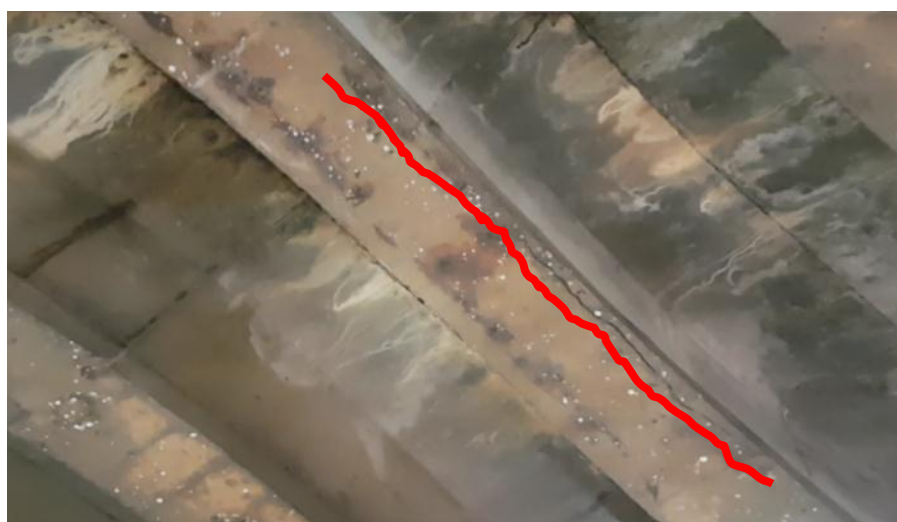
5.8 FISSURAS (ABERTURA > 0,3mm)

Figura 28 – Fissura na viga VSEc20

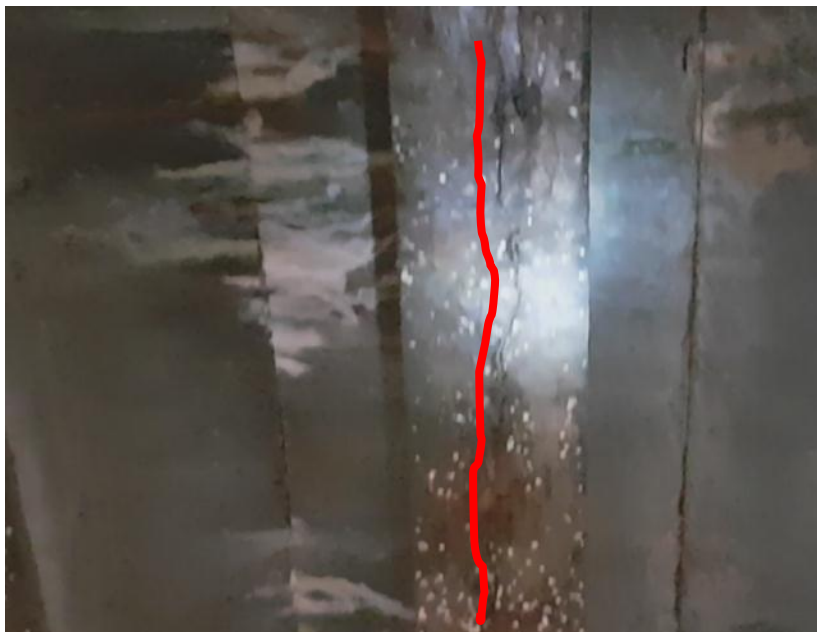
Figura 29 – Fissuras na viga VSEc36

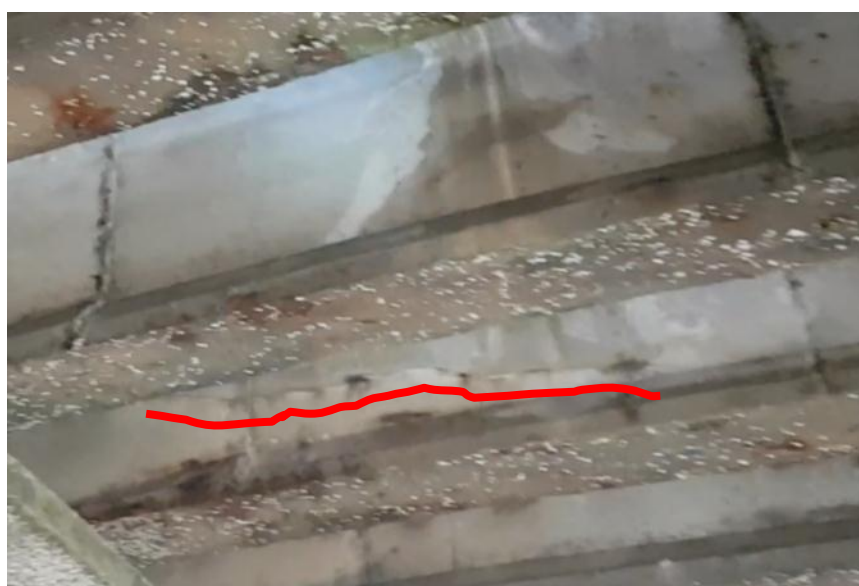
Figura 30 – Fissuras na viga VSEc29
