EMPRESA MARANHENSE DE ADMINISTRAÇÃO PORTUÁRIA E M A P GOVERNO DO ESTADO DO MARANHÃO			
	TÍTULO: PROJETO EXECUTIVO – RELATÓRIO TÉCNICO – CONSOLIDAÇÃO E ATUALIZAÇÃO DAS PATOLOGIAS DO BERÇO 106			
	PROJETO: Contratação de Empresa especializada para execução do Projeto de Recuperação estrutural dos Berços 103 e 106 (infra, meso e superestruturas) e Recuperação Catódica dos Berços 101 e 102, no Porto do Itaqui em São Luís – MA.			
	Nº EMAP: 2017.14-RL-GER-1206-0002-R00	DATA: 08-2017	REVISÃO: 00	Nº FOLHA : 2 de 73

Nº PLANAVE: 1.16.137-OS-01/00 – RL-B01-B03-0010-C

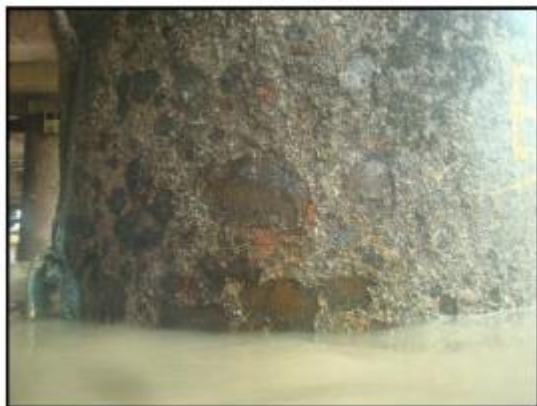
Constatou-se de forma geral a presença de focos de corrosão de intensidade severa e na maioria dos casos em estágio avançado, com perda considerável de seção do aço das camisas metálicas, conforme ilustrado nas Fotos 1 e 2.

Foto1 – Vista da estaca E3.

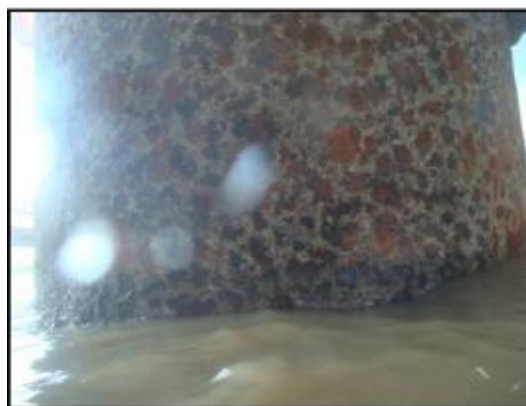
Foto 2 – Vista da estaca E38.

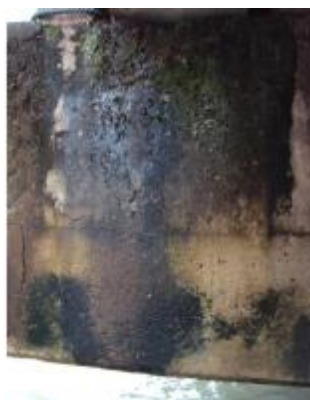
Foto 3 - BL5-Manchas de umidade e incrustações na face lateral.

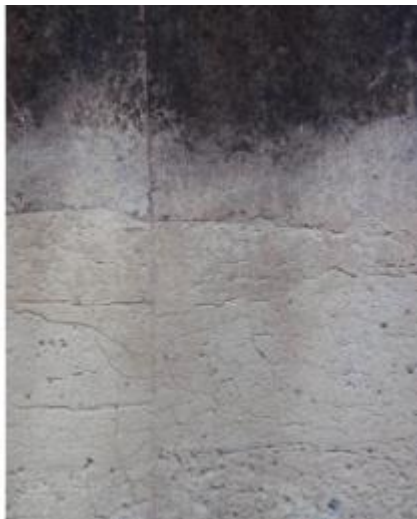
Foto 7- BL2-Fissuras.

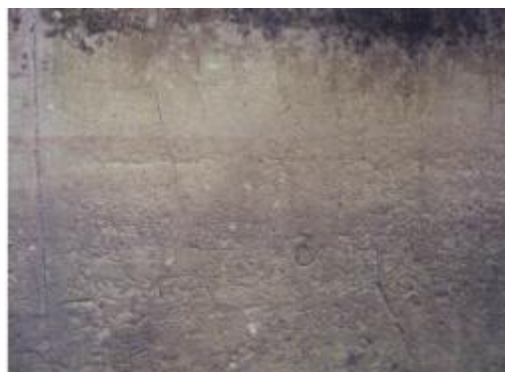
Foto 8 - BL6 – Fissuras.

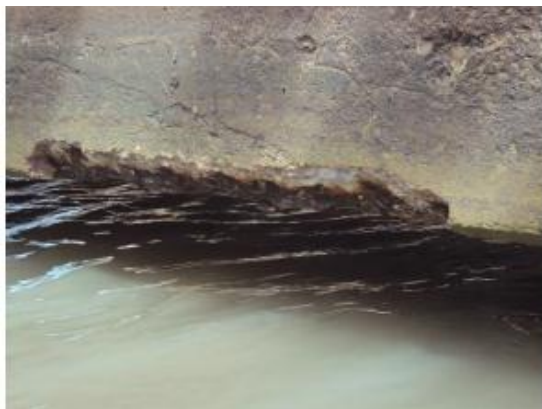
Foto 11- BL6-Concreto disgregado com perda de seção nas armaduras principais e estribos rompidos na face lateral e inferior.

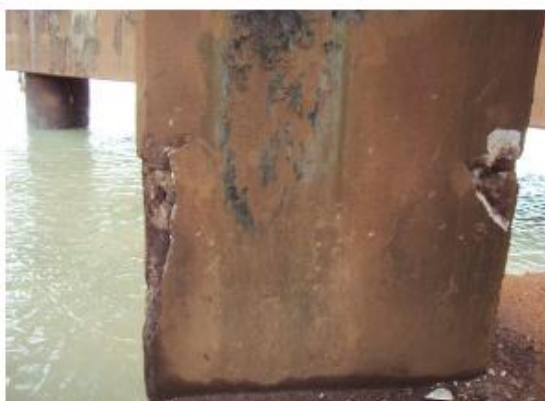
Foto 13- Bloco de apoio da longarina VL1 concreto disgregado com perda de seção nas armaduras.

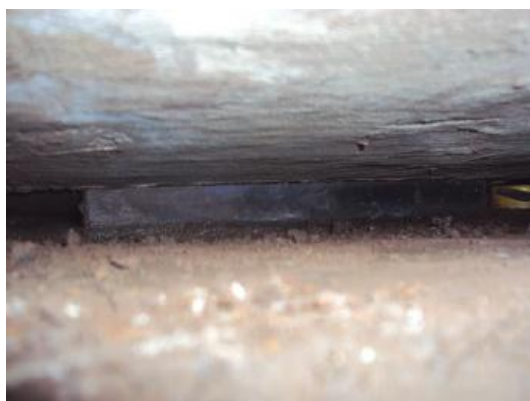
Observou-se que os aparelhos de apoio da Ponte de Acesso apresentam-se preservados, com indícios de deformação excessiva e/ou danos superficiais, conforme ilustrado nas Fotos de 15 a 20:

Foto 15- Aparelho de apoio da longarina VL1 sobre o bloco BL5.

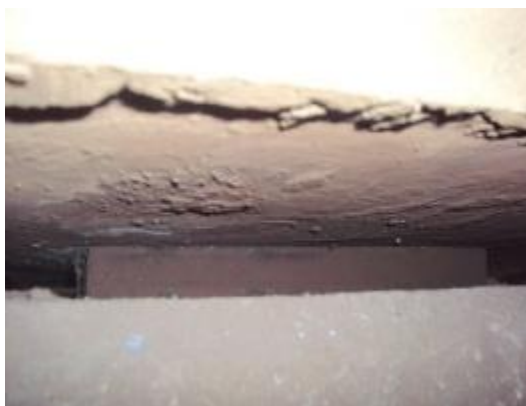
Foto 16- Aparelho de apoio da VL2 sobre viga entre D5-D9.

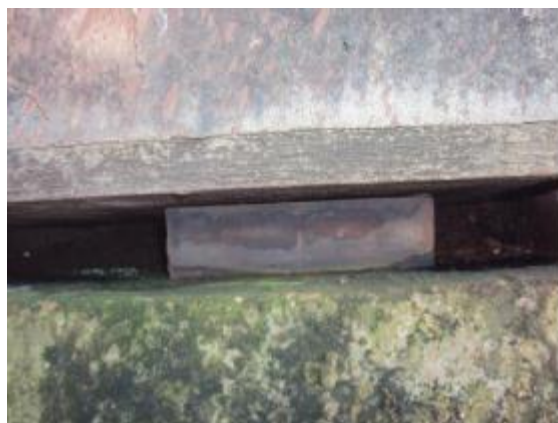
Foto 19- Aparelho de apoio da VL da passarela sobre D4.

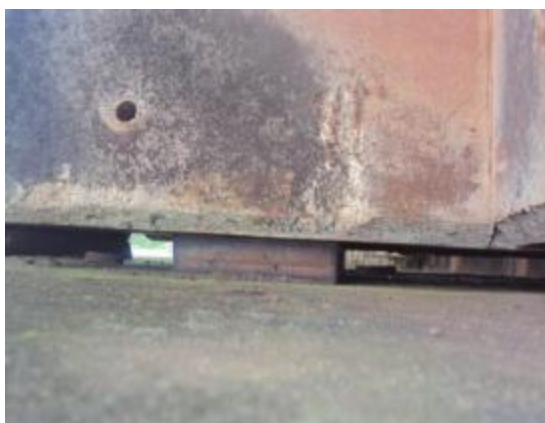
Foto 20- Aparelho de apoio da VL da passarela sobre BL3.

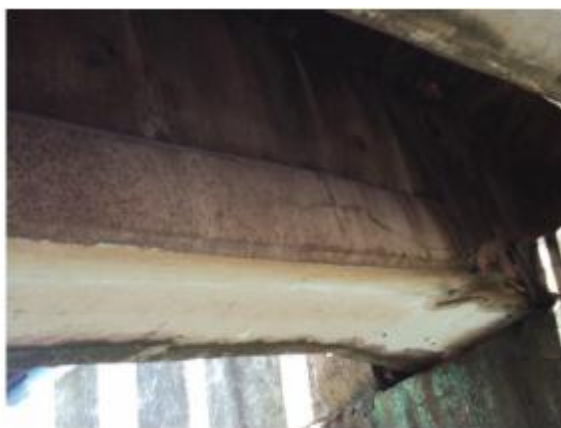
Foto 25– Concreto Disgregado na VL2.

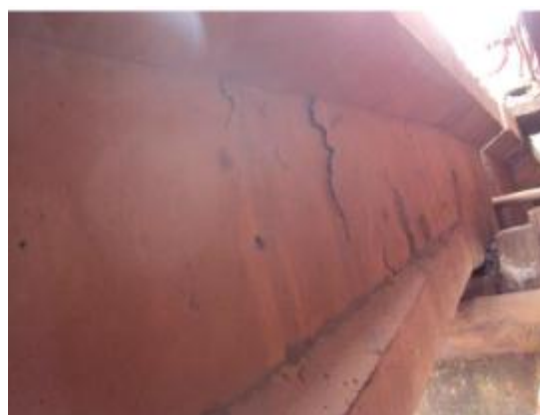
Foto 26– Concreto Disgregado na VL2.

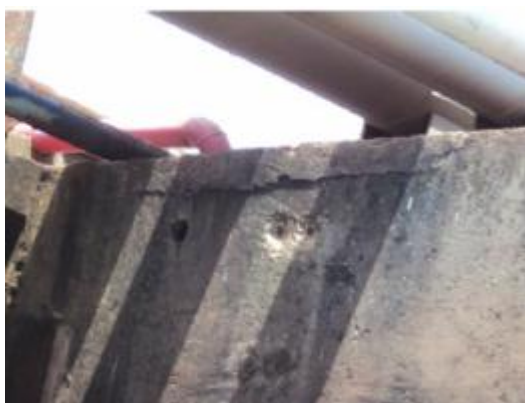
Verificou-se anomalias do tipo concreto disgregado, com armaduras expostas e oxidadas, de maneira localizada nas faces laterais de algumas transversinas, conforme ilustrado nas Fotos de 27 a 30.

Foto 27- Concreto Disgregado com armadura exposta na VT2.

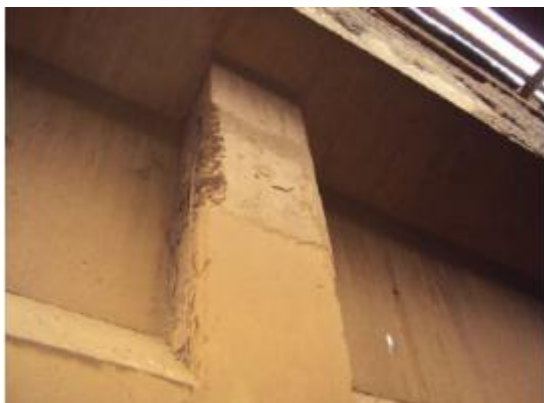
Foto 29- Concreto Disgregado com armadura exposta na VT3.

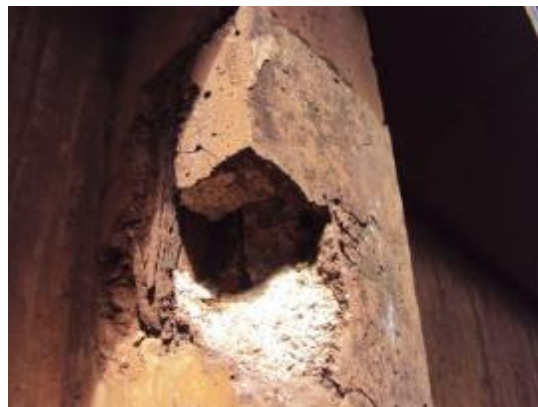
Foto 30- Concreto Disgregado com armadura exposta na VT2.

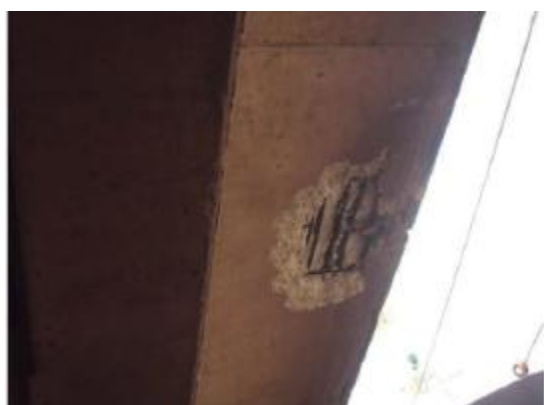
Constatou-se que em diversos pontos das lajes instalaram-se anomalias do tipo concreto disgregado, com armaduras expostas e oxidadas, conforme ilustrado nas Fotos 31 e 32.

Foto 31- Concreto Disgregado com armadura exposta na face inferior da laje da plataforma de bombas.

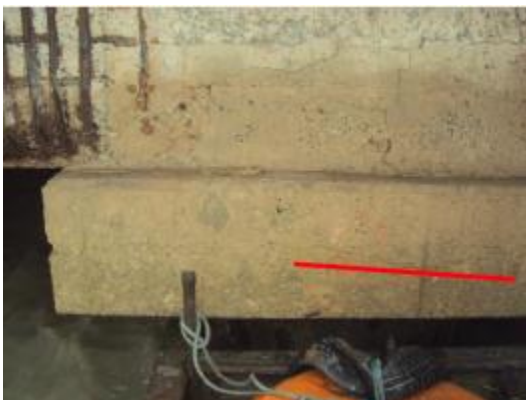
Foto 35- Concreto Disgregado e fissura no capitel da estaca E1.

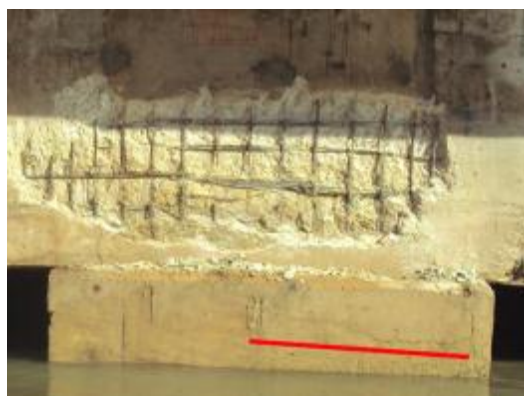
Foto 36- Concreto Disgregado e fissura no capitel da estaca E29.

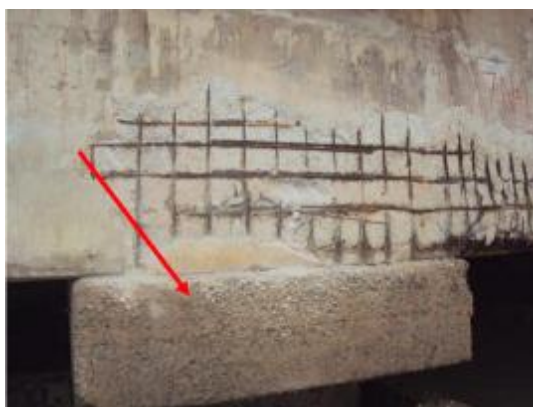
Foto 37- Exposição de agregado graúdo no capitel da estaca E15.

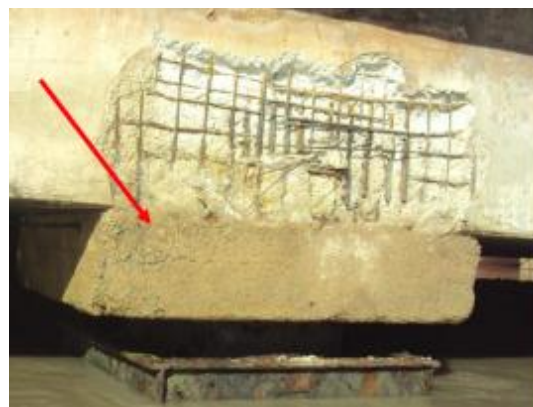
Foto 38- Exposição de agregado graúdo no capitel da estaca E74..

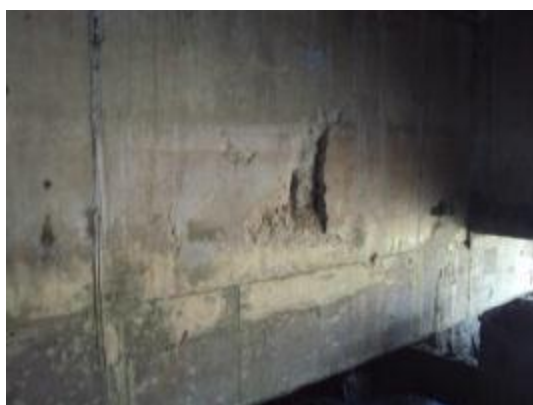
Foto 39- Concreto Disgregado no bloco sobre as estacas E16 a E19.

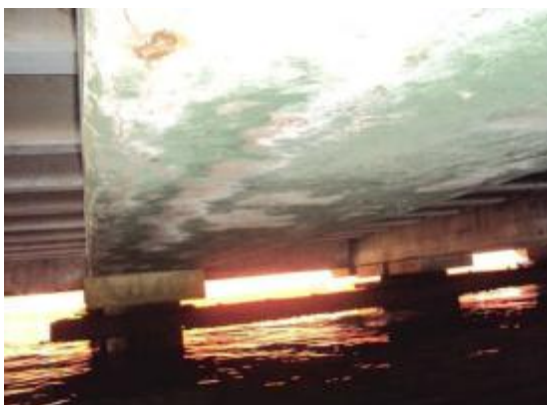
Foto 41- Manchas de maneira generalizada na face lateral da VPT entre E3-E40.

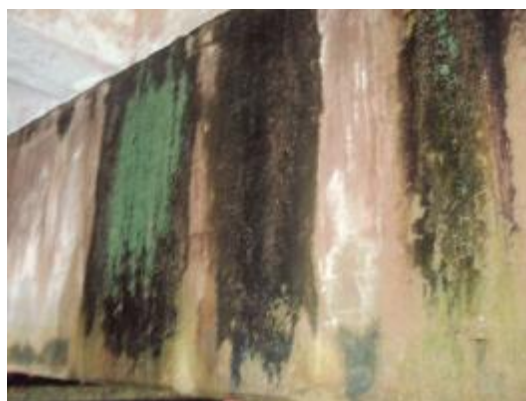
Foto 42- Manchas de umidade na face lateral VPT entre E1-E38.

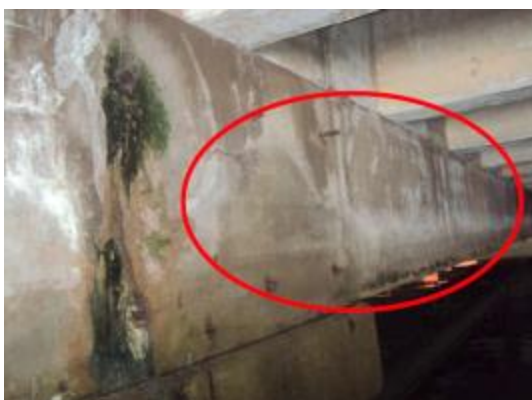
Foto 43- Manchas de eflorescência na face lateral da VPT entre E3-E40.

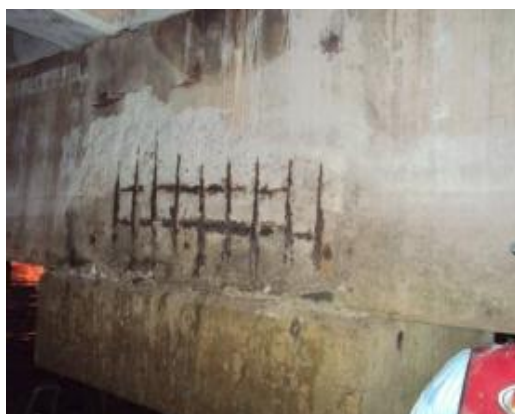
Foto 45- Concreto disgregado com armadura exposta e oxidada na VPT entre estacas E3 e E40.

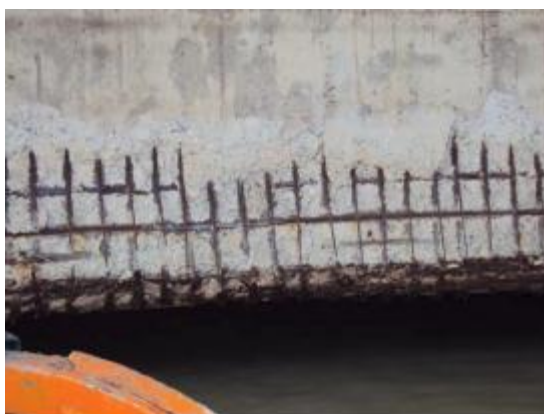
Foto 46- Concreto disgregado com armadura exposta e oxidada na VPT entre estacas E6 e E43

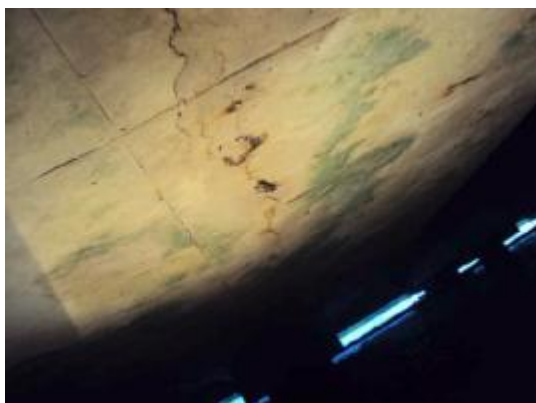
Foto 47- Concreto disgregado com armadura exposta e oxidada no centro da face inferior da VPT entre estacas E4 e E41.

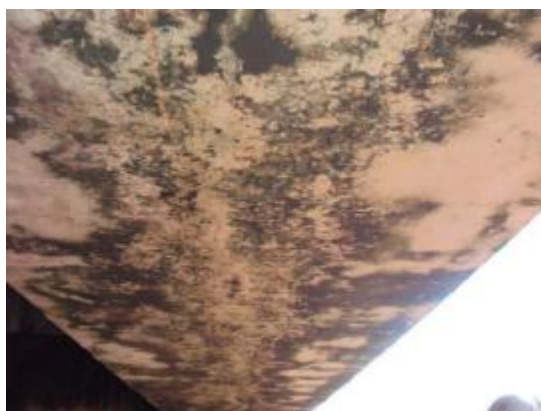
Foto 51- Manchas de umidade com impregnação de sujidades na face inferior da VPL entre E38 e E43.

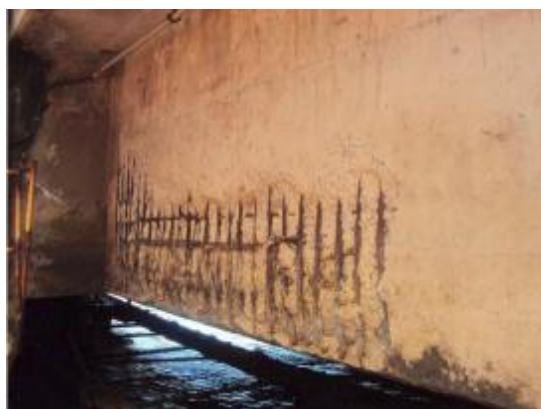
Foto 55- Concreto disgregado com armadura exposta e oxidada na lateral da VPL no alinhamento entre E1 e E6.

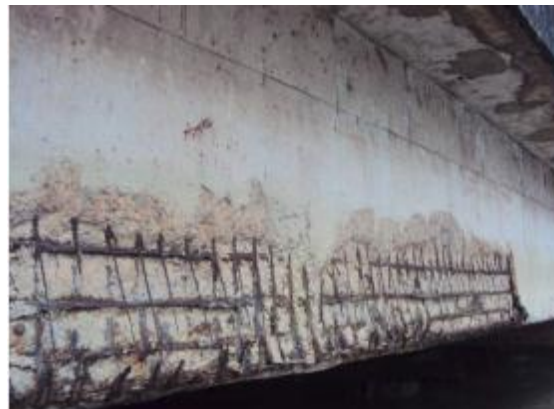
Foto 56- Concreto disgregado com armadura exposta e oxidada na lateral da VPL entre E1 e E6.

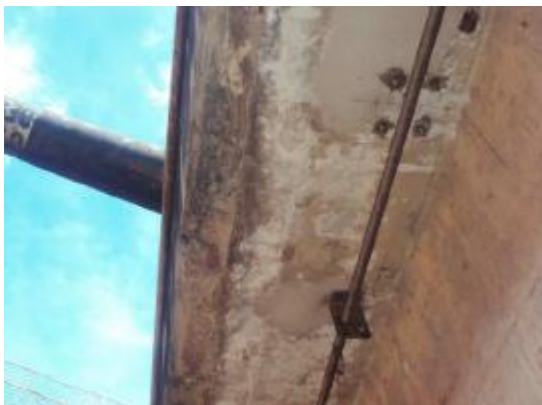
Foto 57- Concreto disgregado na borda da aba da VPL entre E38 e E43.

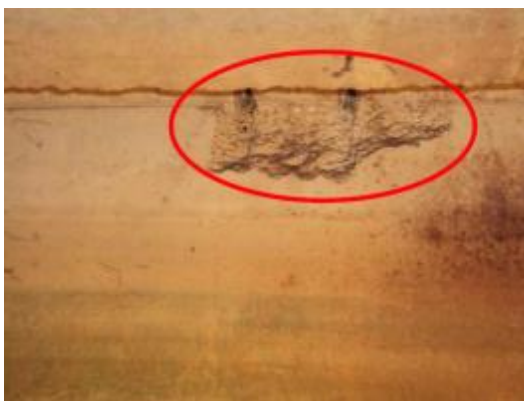
Foto 63- Concreto disgregado na VT3 entre E2 e E3 / E40 e E39.

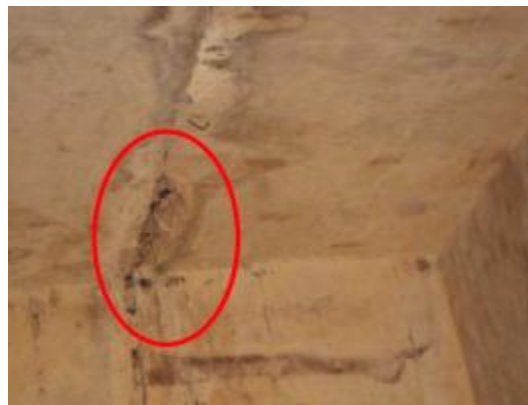
Foto 64- Concreto disgregado na VT22 entre E3 e E7 / E40 e E37.

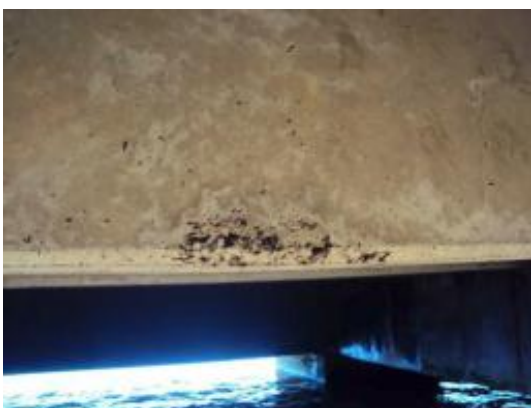
Foto 67- Concreto segregado na alma da VT4 entre E4 e E5 / E41 e E42.

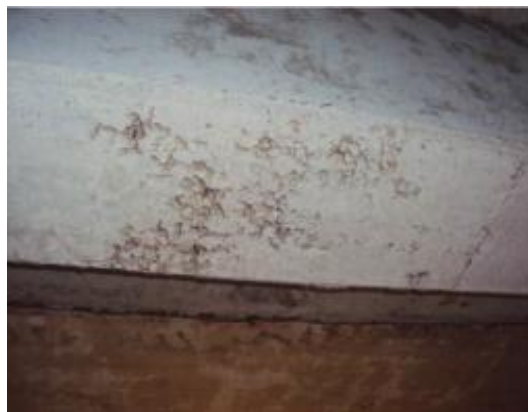
Foto 68- Concreto segregado na alma da VT7 entre E4 e E7 / E41 e E37.

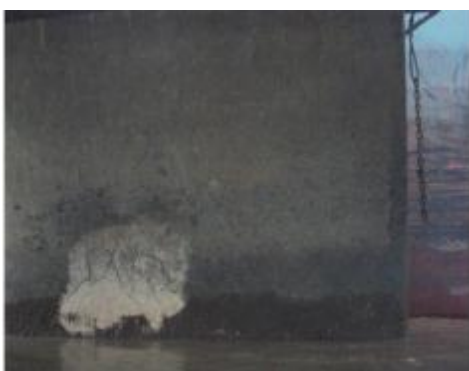
Foto 69- Detalhe de fissuras no paramento da E38.

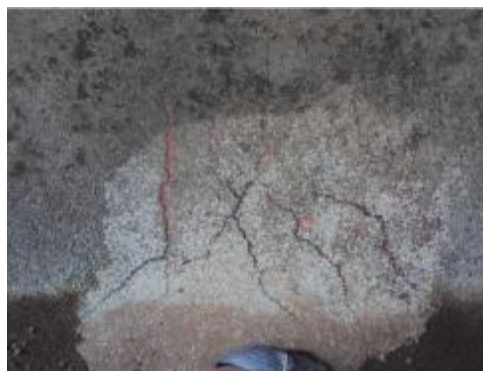
Foto 70- Detalhe de fissuras no paramento da E38.

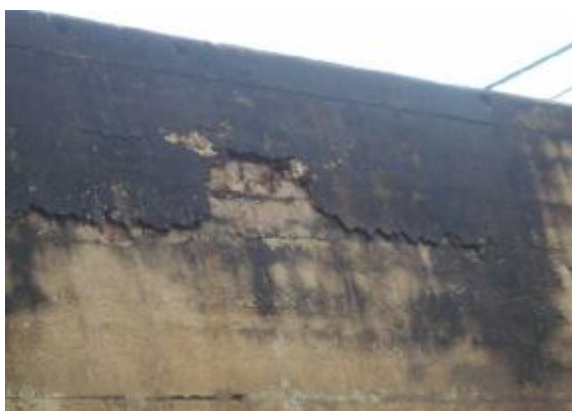
Foto 71- Concreto disgregado com armadura exposta e oxidada no Delfim D10.

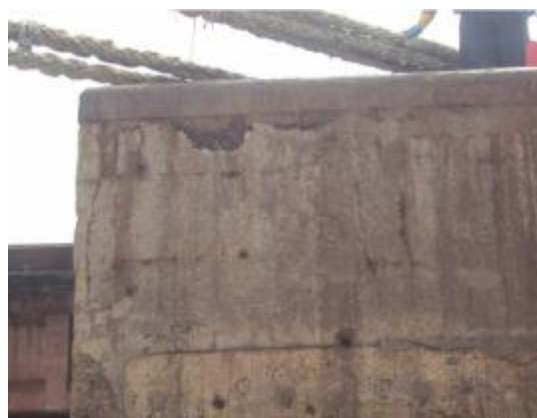
Foto 72- Concreto disgregado com armadura exposta e oxidada no Delfim D9.

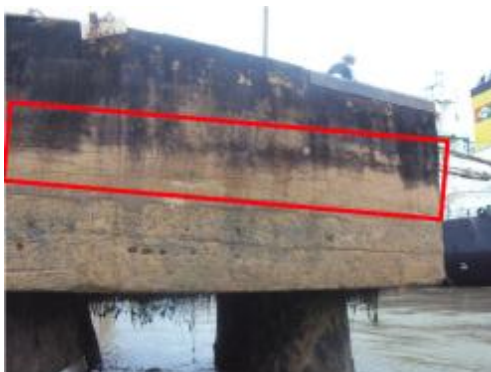
Foto 73- Detalhe de fissuras no Dolfim D6.

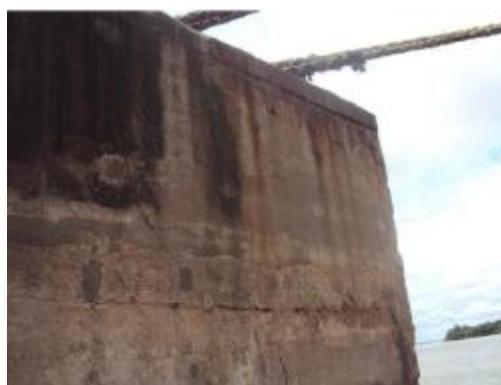
Foto 74- Detalhe de fissuras no Dolfim D9.

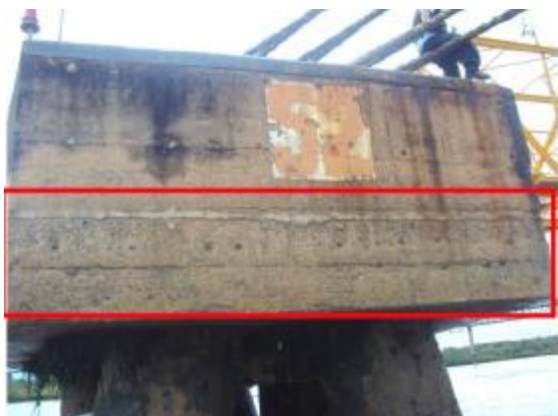
Foto 75- Exposição de agregado graúdo no Dolfim D6.

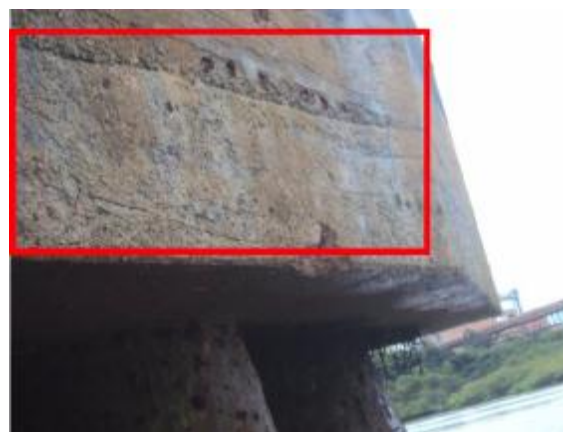
Foto 76- Exposição de agregado graúdo no Dolfim D7.

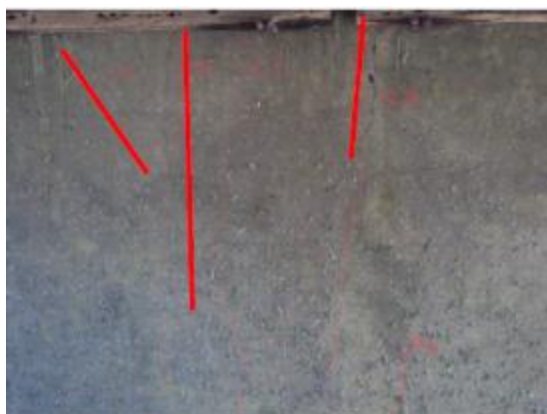
Foto 77- Detalhe de fissuras no Dolfim D10.

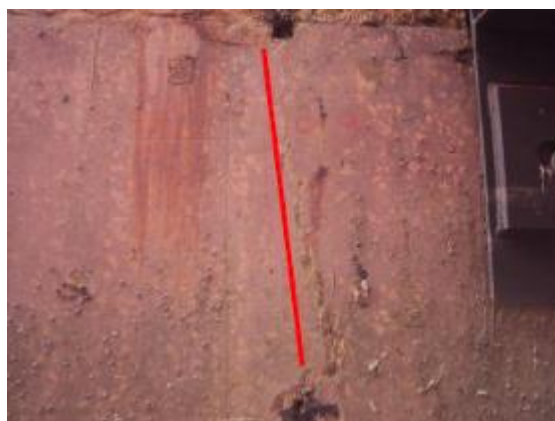
Foto 78- Detalhe de fissuras no Dolfim D14.

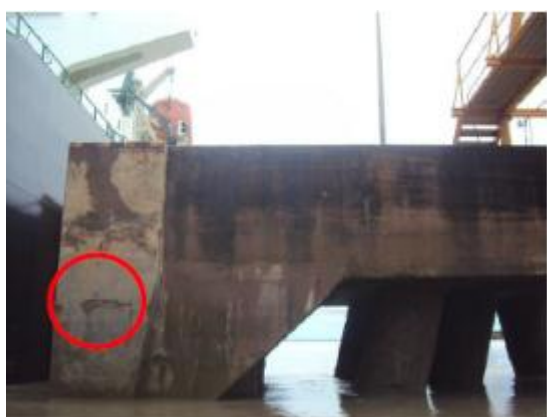
Foto 79- Concreto disgregado no paramento do Dolfim D10.

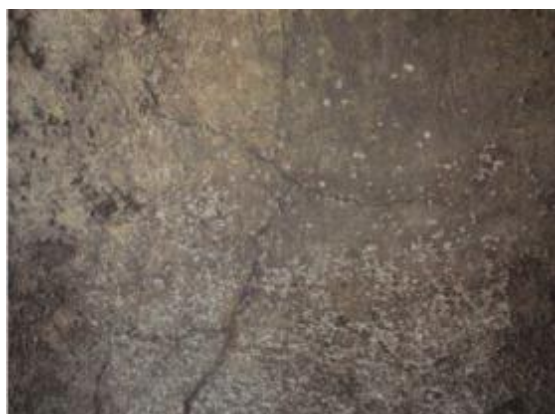
Constatou-se fissuras na superfície, armaduras com alguns pites de oxidação não sendo suficiente para gerar disgregação do concreto, conforme ilustrado nas Fotos 81 e 82.

Foto 81- Fissuras.

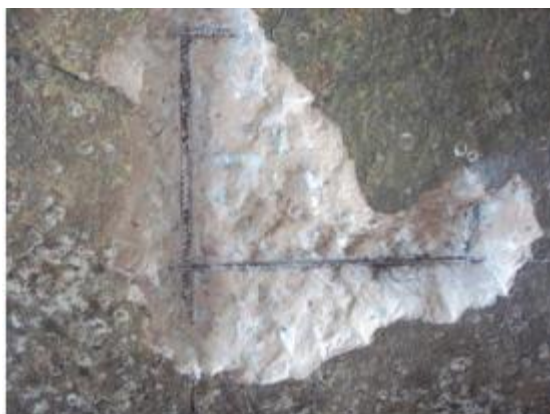
Foto 82-Início da oxidação da armadura.

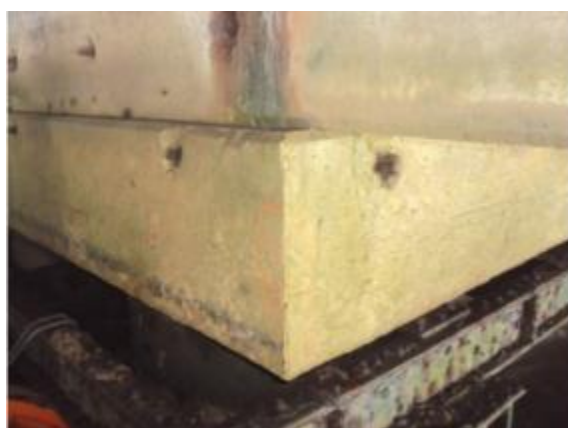
Constatou-se a presença de fissuras, armaduras oxidadas e com redução de seção inferior a 20%, conforme ilustrado nas Fotos 83 e 84.

Foto 83- Fissuras por disgregação

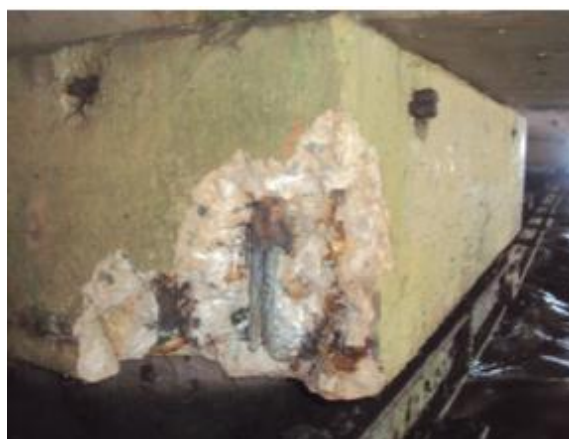
Foto 84-Corrosão nas armaduras.

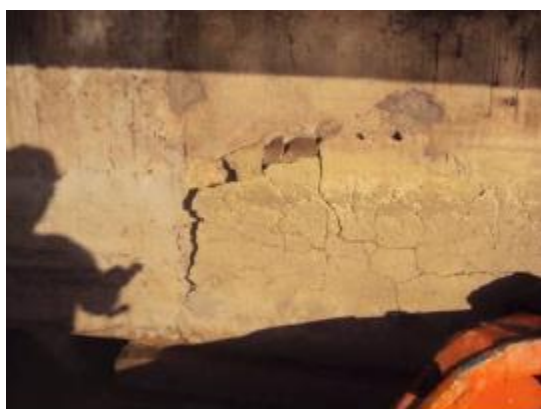
Investigação realizada em região de transpasse entre Viga Calha e Capitel, constatando-se a presença de fissuras, corrosão, com seccionamento da armadura principal e estribos, conforme ilustrado nas Fotos 85 e 86.

Foto 85- Fissuras

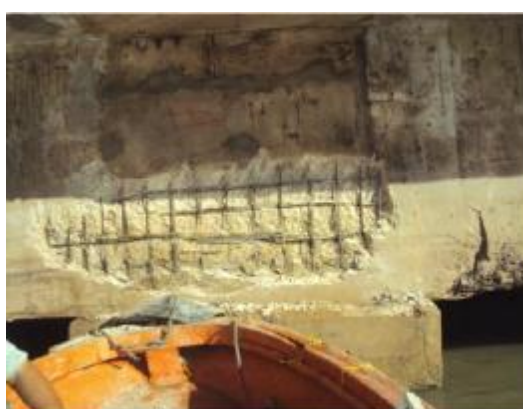
Foto 86- Corrosão nas armaduras com seccionamento de estribos.

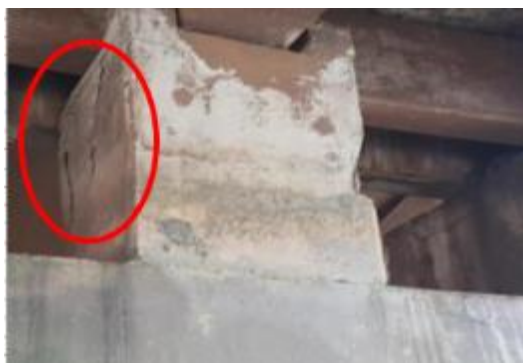
Para os blocos observou-se a ocorrência de concreto disgregado superficial e profundo, armaduras expostas e oxidadas, e fissuras com abertura $>0,3\text{mm}$, conforme ilustrado nas Fotos de 89 a 92.

Foto 89- Concreto disgregado superficial (prof. < 4cm) no bloco BL2.

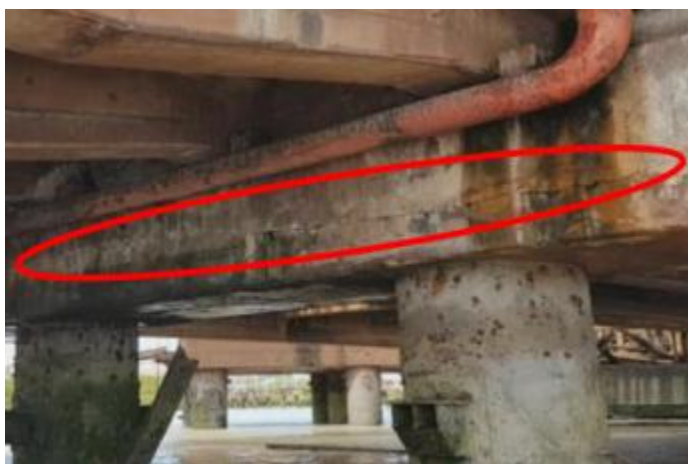
Foto 93- Fissuras no bloco BL2

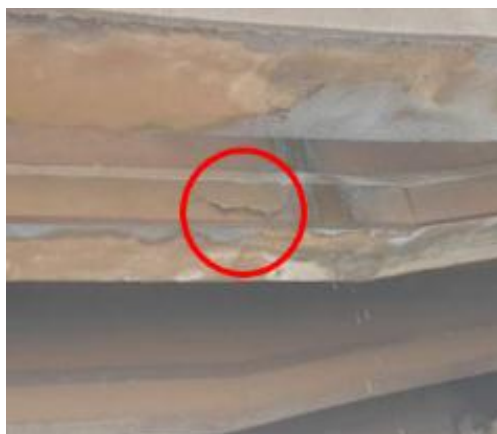
Foto 94- Concreto Disgregado superficial (espessura <4cm) na VL2

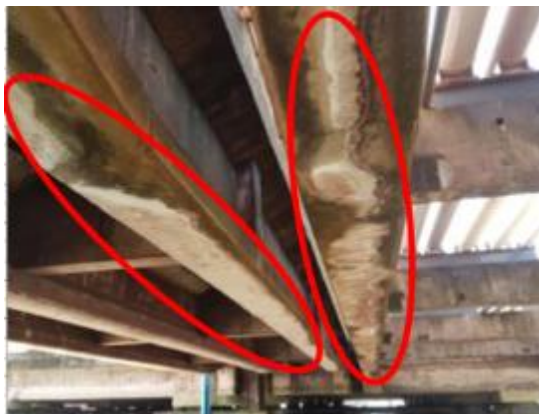
Foto 96-Manchas de Eflorescência na VL2

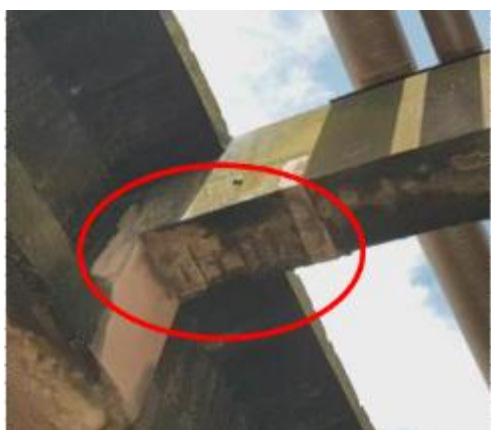
Foto 97- Concreto Disgregado com armadura exposta e oxidada (profundidade <4cm) na VT3

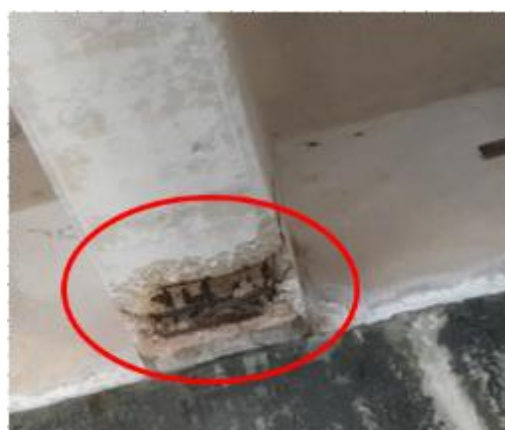
Foto 98- Concreto Disgregado com armadura exposta e oxidada (profundidade >4cm) na VT24

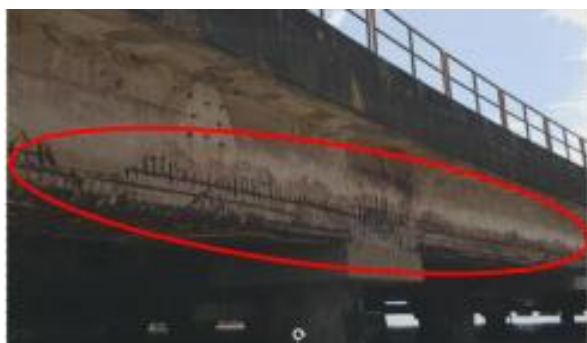
Foto 99- Concreto Disgregado com armadura exposta e oxidada (profundidade >4cm) na VPL1

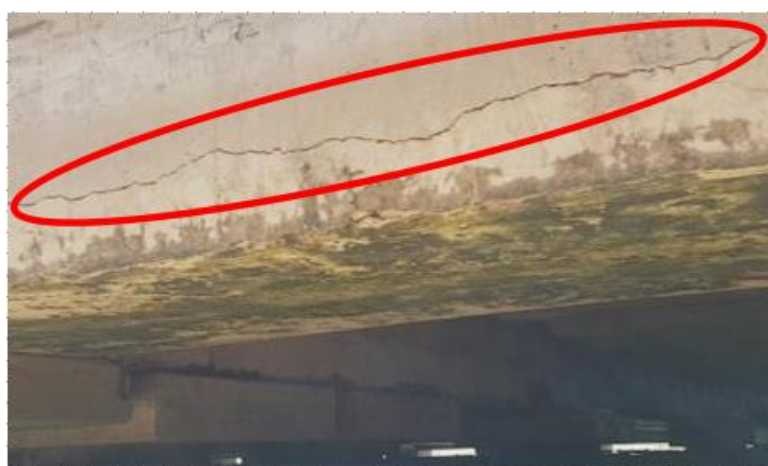
Foto 101- Fissuras na VPL2

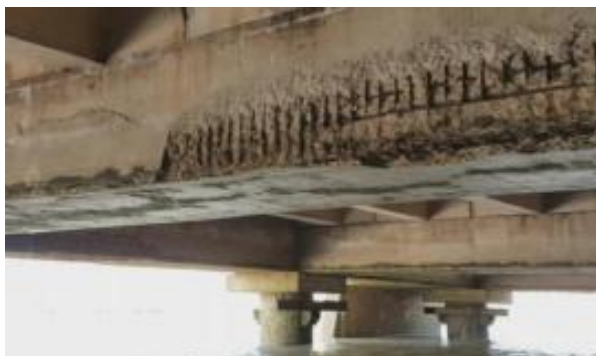
Foto 102- Concreto Disgregado com armadura exposta e oxidada (profundidade >4cm) na VPT3

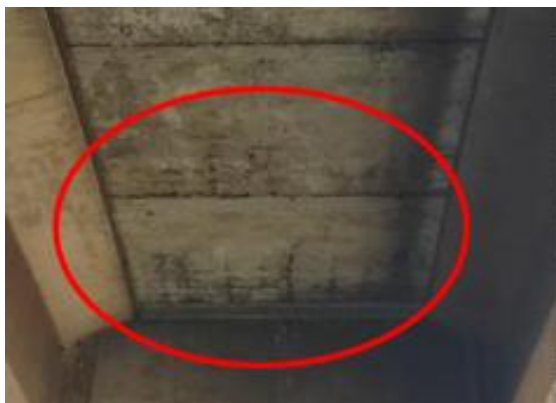
Constatou-se a presença de concreto segregado superficial (profundidade <4cm) e manchas de eflorescência, conforme ilustrado nas Fotos 105 e 106.

Foto 105- Concreto Segregado

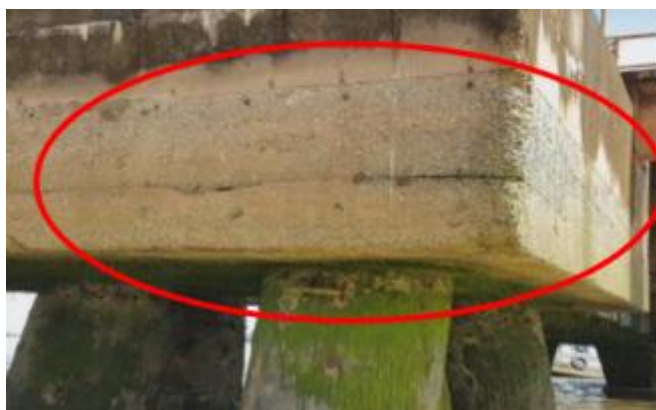
Foto 113 – Concreto lixiviado no Dolfim D5

- Lixiviação – mecanismo posterior a fissuração, responsável por dissolver e carrear os compostos hidratados da pasta de cimento por ação de águas, essa anomalia foi observada no Delfim de Amarração D4 e no D5.
