<b>EMPRESA MARANHENSE DE ADMINISTRAÇÃO PORTUÁRIA</b> <b>EMAP</b> GOVERNO DO ESTADO DO MARANHÃO			
	TÍTULO: <b>PROJETO BÁSICO – RELATÓRIO TÉCNICO</b> <b>LEVANTAMENTO DAS PATOLOGIAS DO BERÇO 106</b>			
	PROJETO: <b>Contratação de Empresa especializada para execução do Projeto de Recuperação estrutural dos Berços 103 e 106 (infra, meso e superestruturas) e Recuperação Catódica dos Berços 101 e 102, no Porto do Itaqui em São Luís – MA.</b>			
	Nº EMAP: 2017.14-RL-GER-1206-0001-R00	DATA: 08-2017	REVISÃO: 00	Nº FOLHA : 2 de 33

O objetivo do presente relatório técnico é a apresentação das planilhas de quantidades e os croquis de posicionamento, tipologia e localização das patologias verificadas na inspeção técnica da superestrutura do Berço 106 do Porto de Itaqui, de propriedade da EMAP – Empresa Maranhense de Administração Portuária, em São Luís – MA.

**Contratação de Empresa especializada para execução do Projeto de Recuperação estrutural dos Berços 103 e 106 (infra, meso e superestruturas) e Recuperação Catódica dos Berços 101 e 102, no Porto do Itaqui em São Luís – MA.**

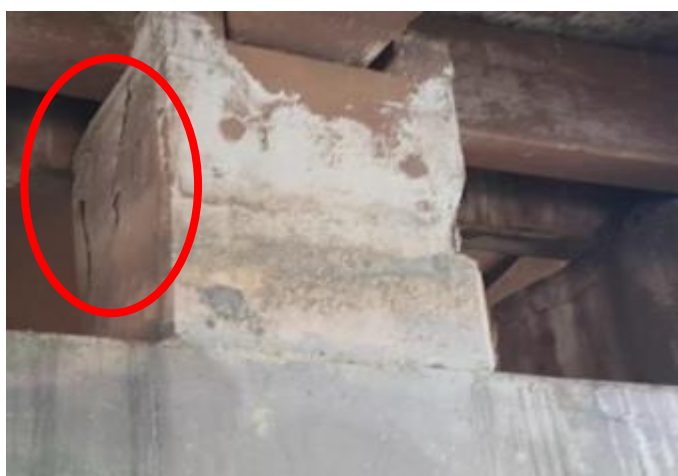
Figura 19 – Concreto Disgregado Superficial no Bloco BL2

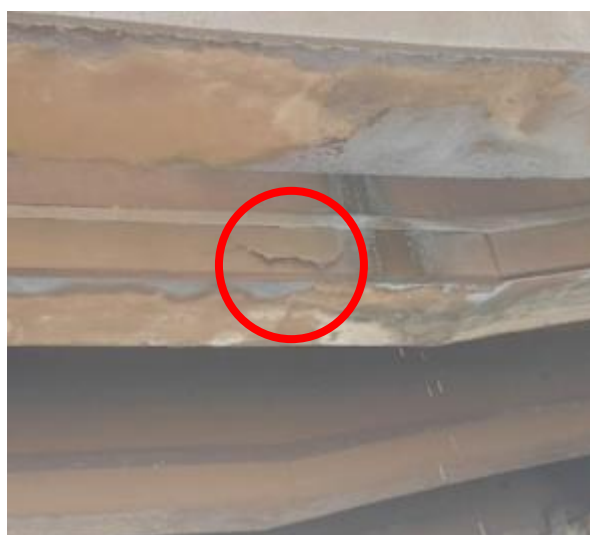
Figura 20 – Concreto Disgregado Superficial na Viga VL2

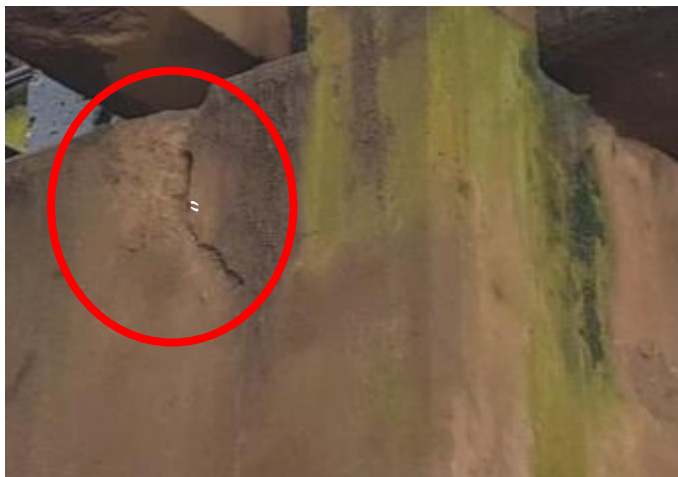
Figura 21 – Concreto Disgregado Profundo no Bloco BL3

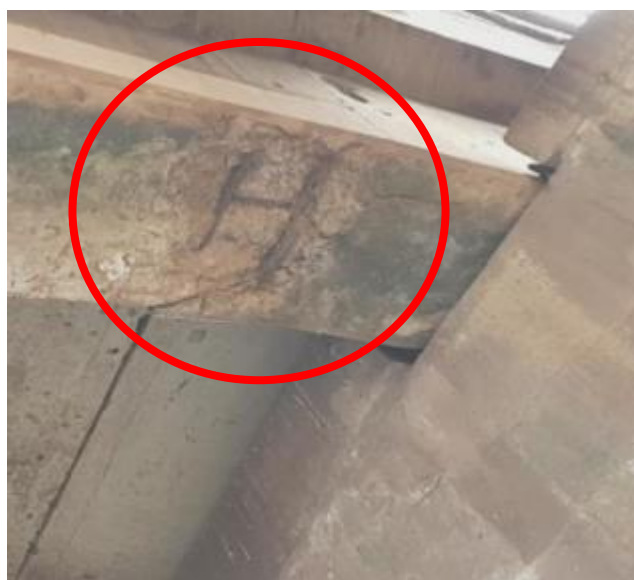
Figura 22 – Concreto Disgregado com AEO Superficial na Viga VL3

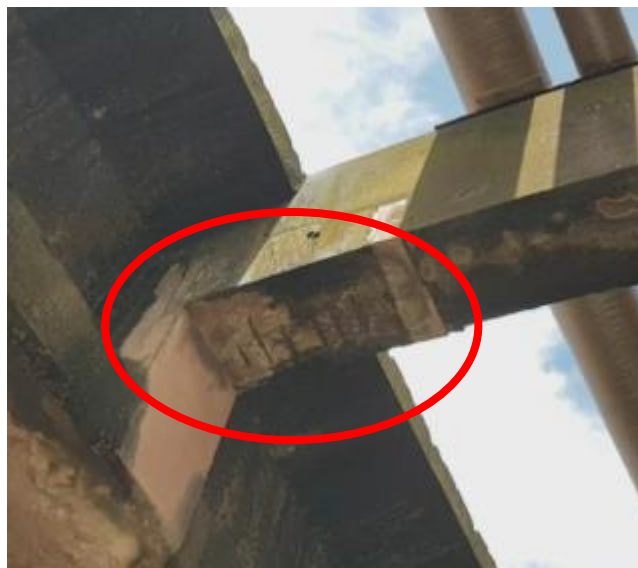
Figura 23 – Concreto Disgregado com AEO Superficial na Viga VT3 da Ponte de Acesso

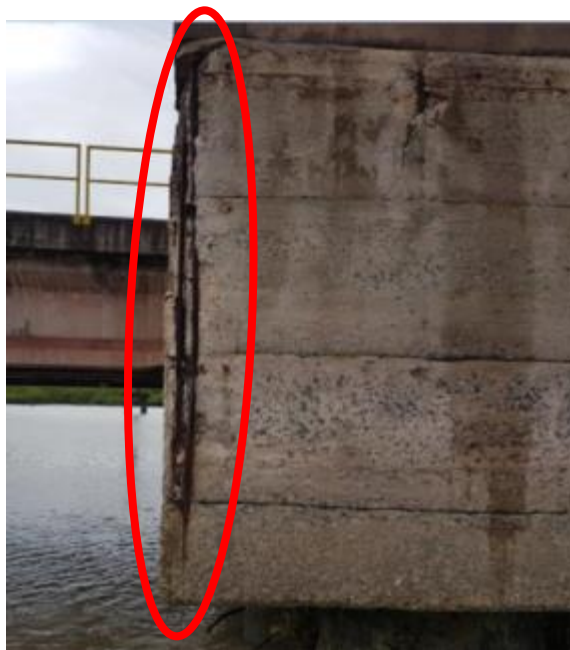
Figura 24 – Concreto Disgregado com AEO Profundo no Dolfin D9

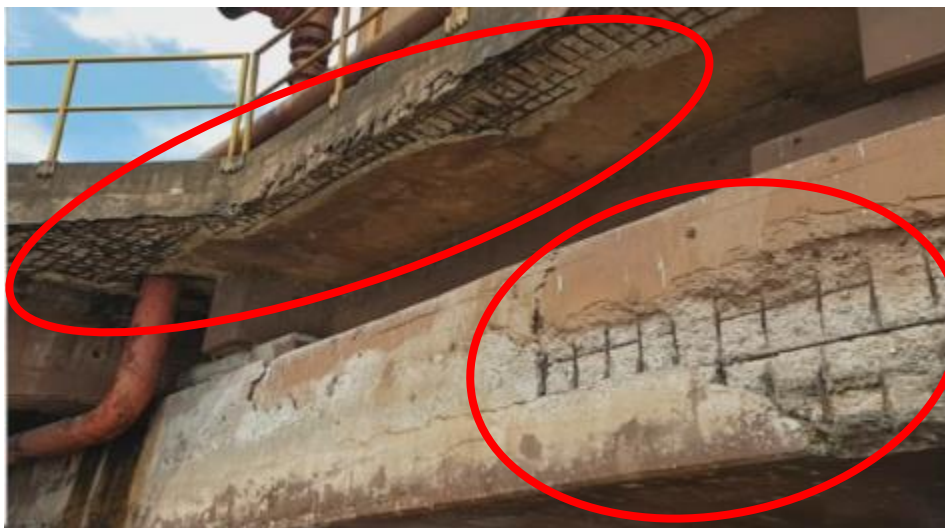
Figura 25 – Concreto Disgregado com AEO Profundo no Bloco BL2 e na Laje da Plataforma de Bombas

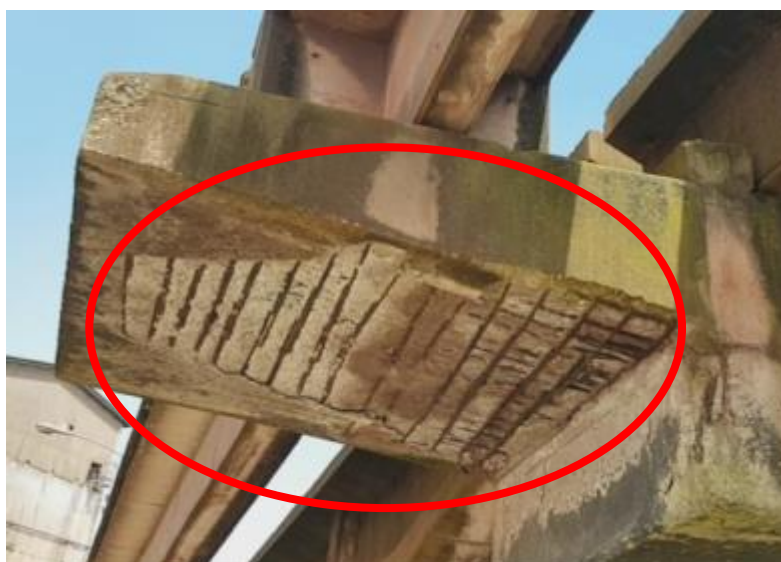
Figura 26 – Concreto Disgregado com AEO Profundo no Bloco BL4

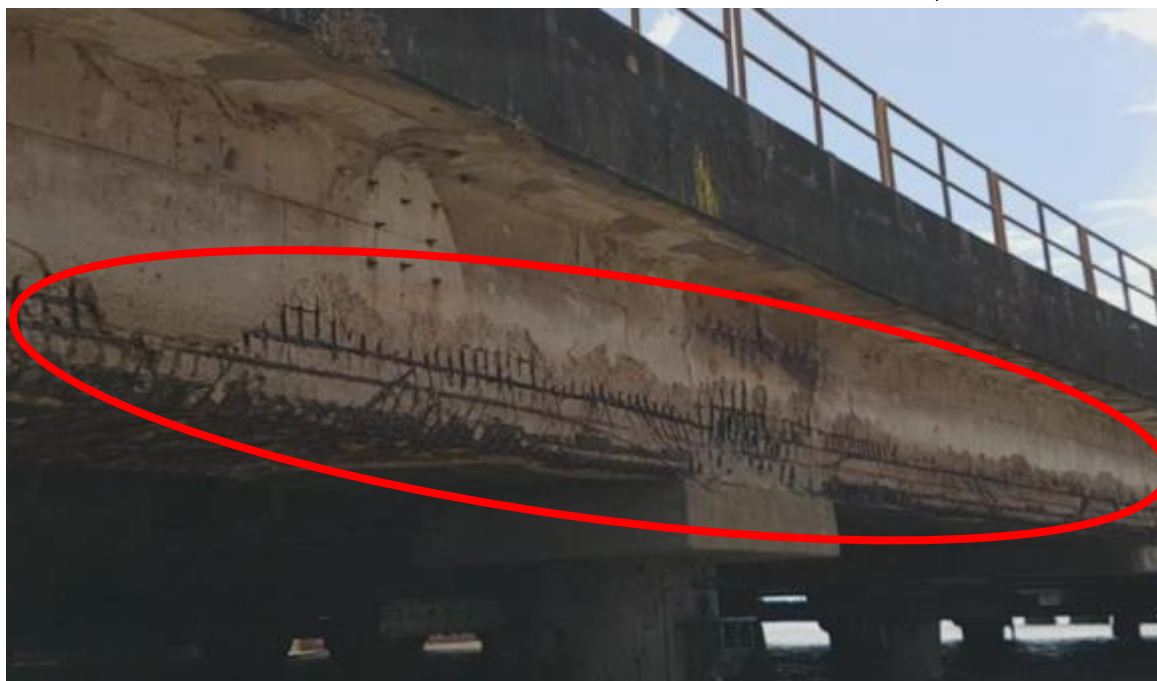
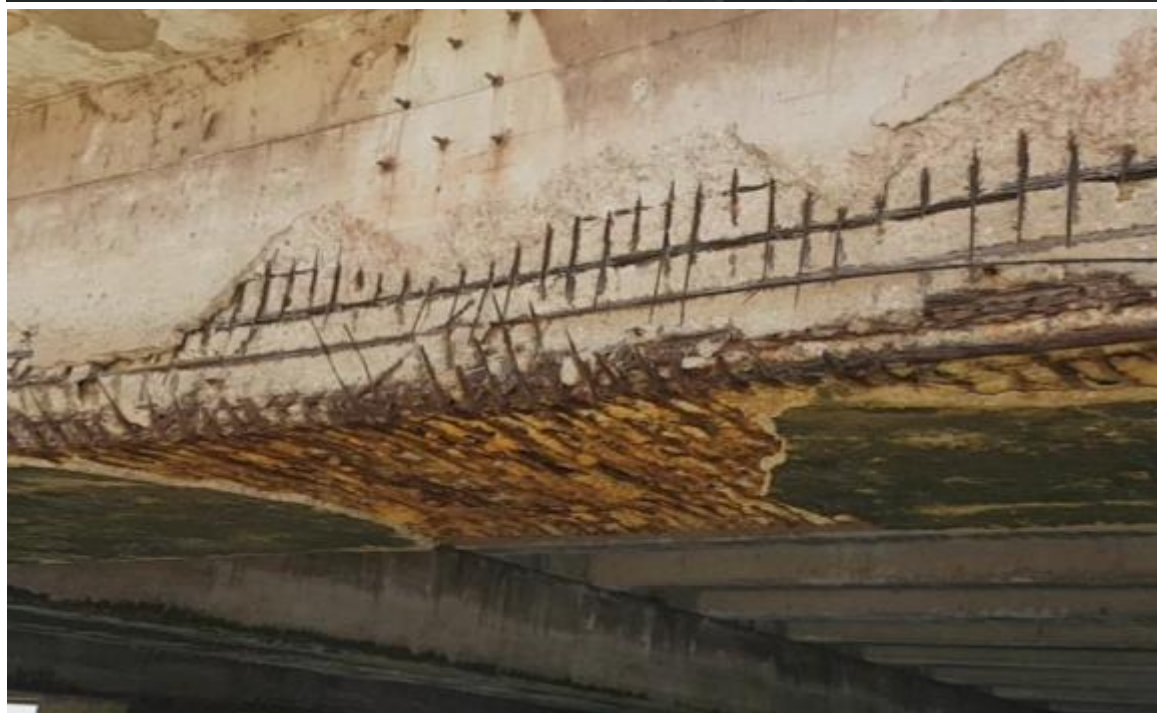
seu uso corrente. Para os elementos referenciados pode-se constatar a presença de focos anômalos e corrosão da armadura em profundidade, fenômenos de natureza evolutiva que degradam o concreto armado e comprometem a capacidade resistente estrutural do elemento afetado.

Figura 27 – Concreto Disgregado com AEO Profundo ao longo de Viga VPL1

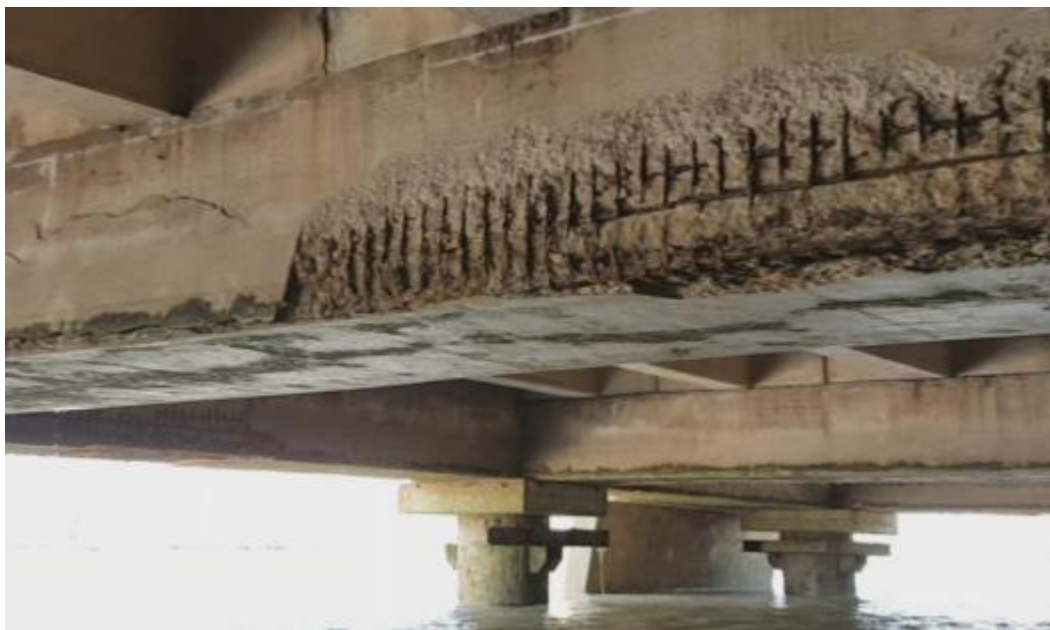
Figura 28 – Concreto Disgregado com AEO Profundo na Viga VPT03

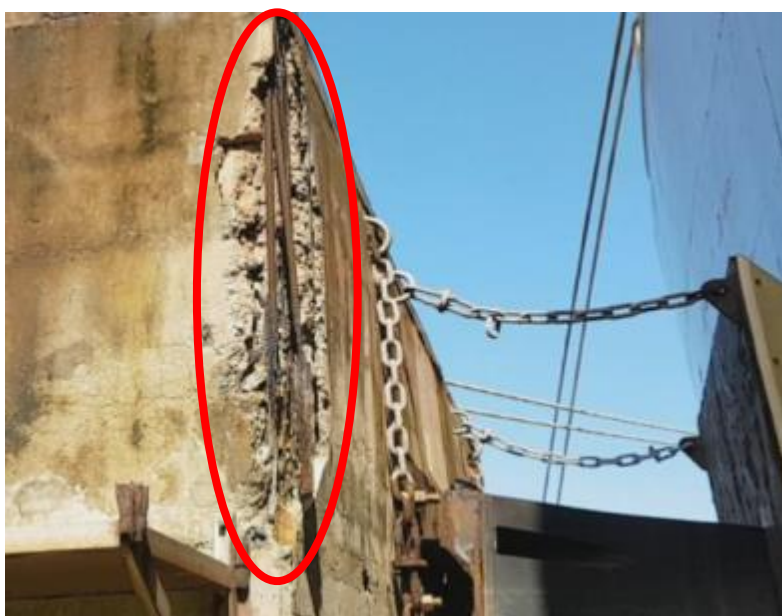
Figura 29 – Concreto Disgregado com AEO Profundo no Paramento da E38

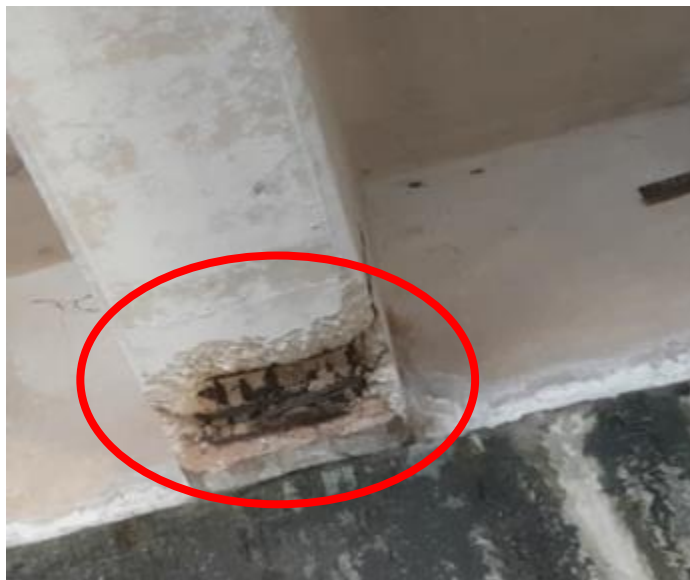
Figura 30 – Concreto Disgregado com AEO Profundo na Viga VT24

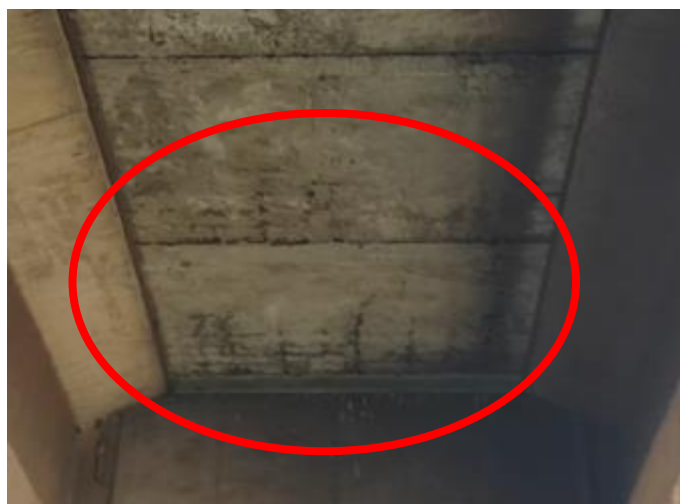
Figura 31 – Concreto Segregado Superficial na Laje da Ponte de Acesso

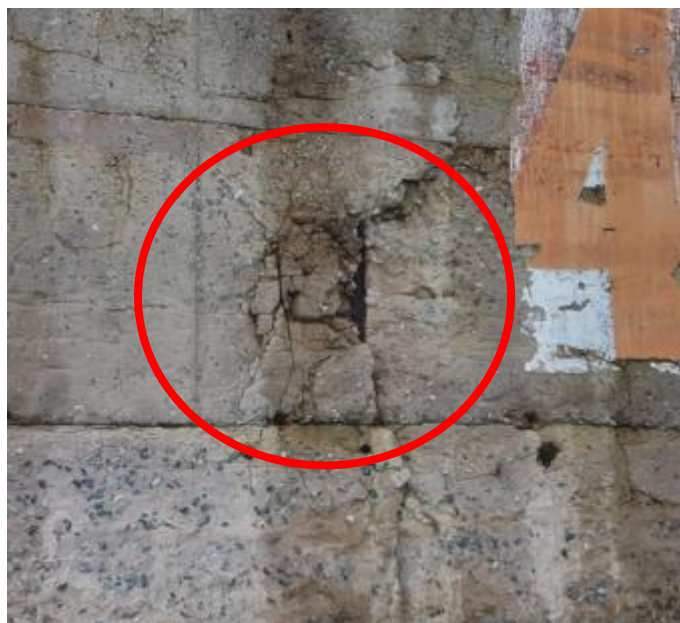
Figura 32 – Concreto Segregado Superficial no Dolfim D9

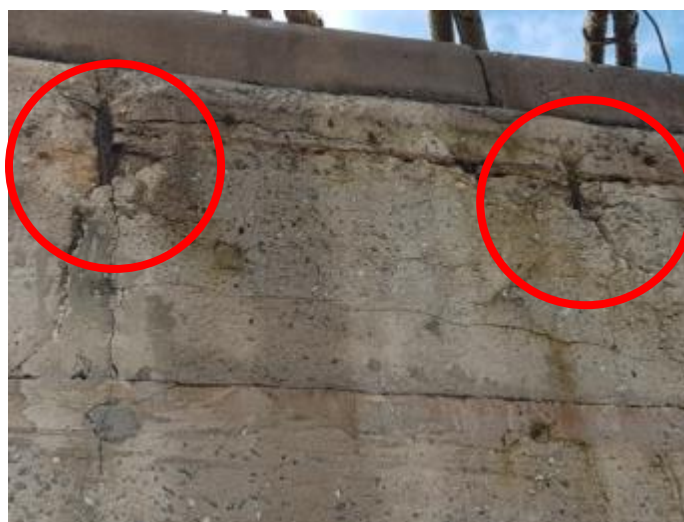
Figura 33 – Concreto Segregado com Armadura Exposta no Dolfim D9

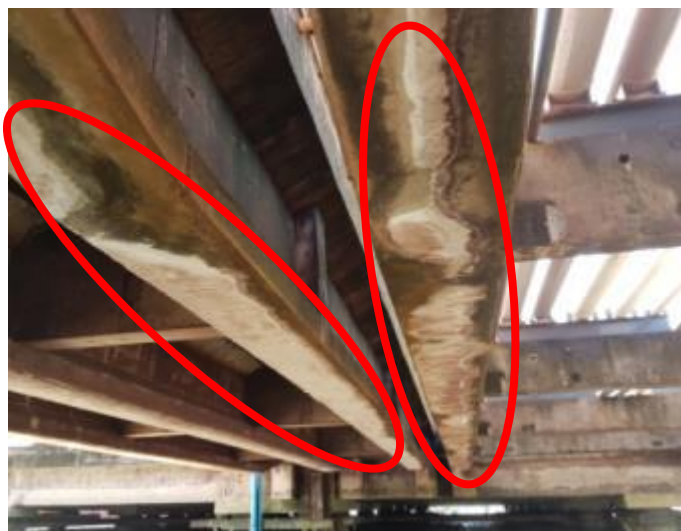
Figura 34 – Manchas de Eflorescência na Viga VL2 da Ponte de Acesso

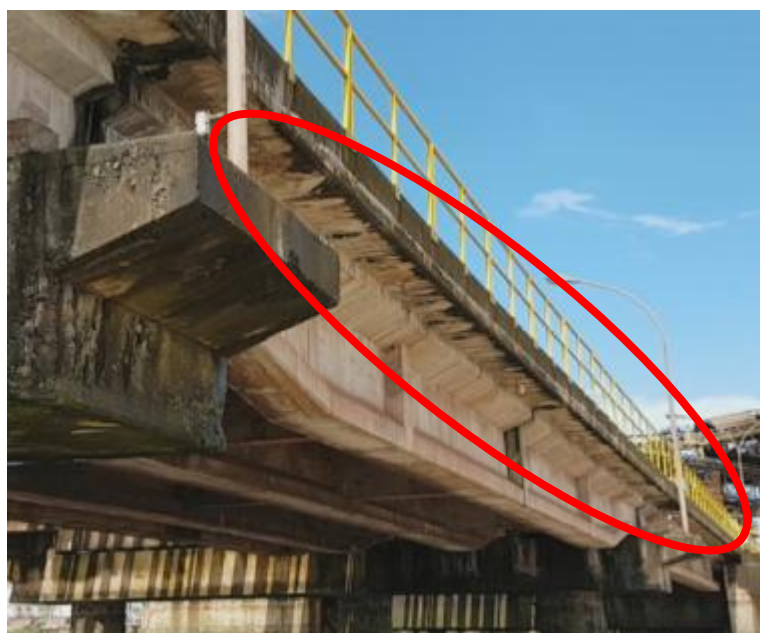
Figura 35 – Manchas de Eflorescência ao longo da Ponte de Acesso do Berço 106

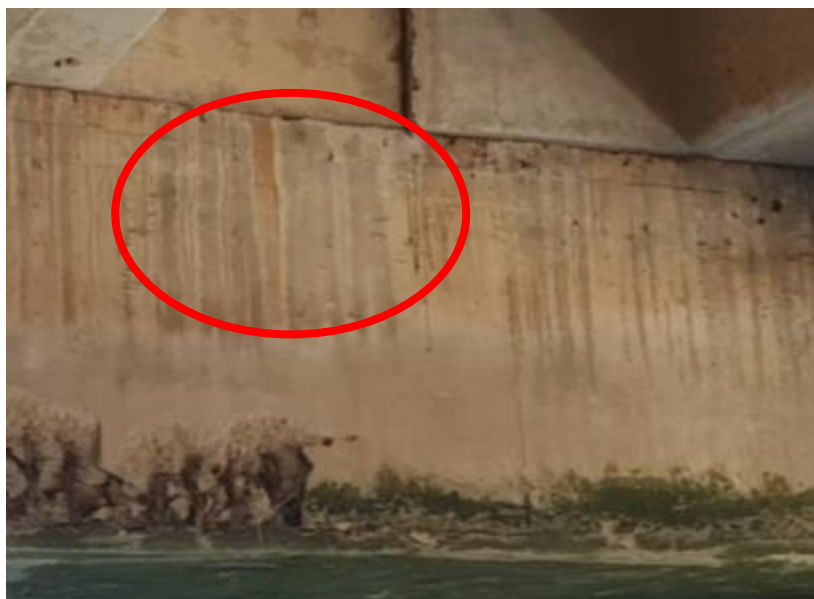
Figura 36 – Manchas de Oxidação na Viga VPT4

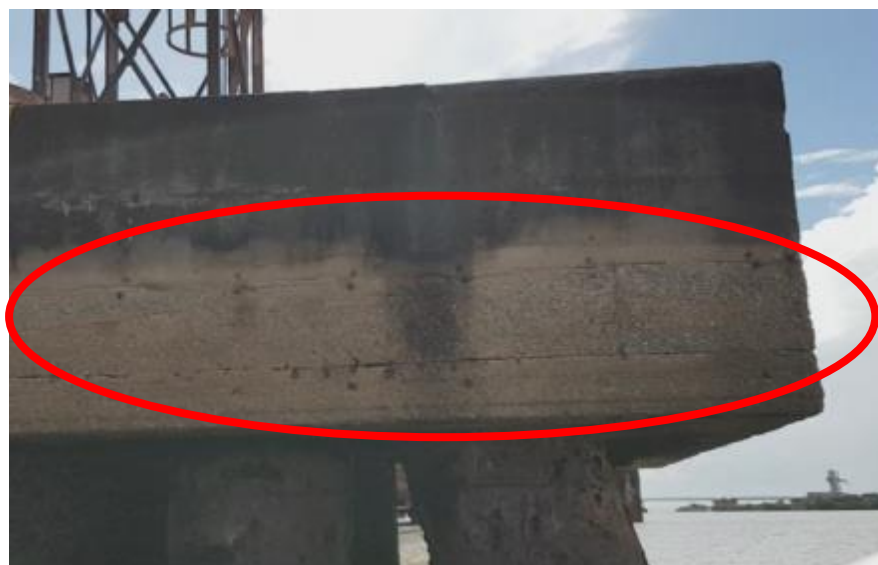
Figura 37 – Exposição do Agregado Graúdo no Dolfim D5

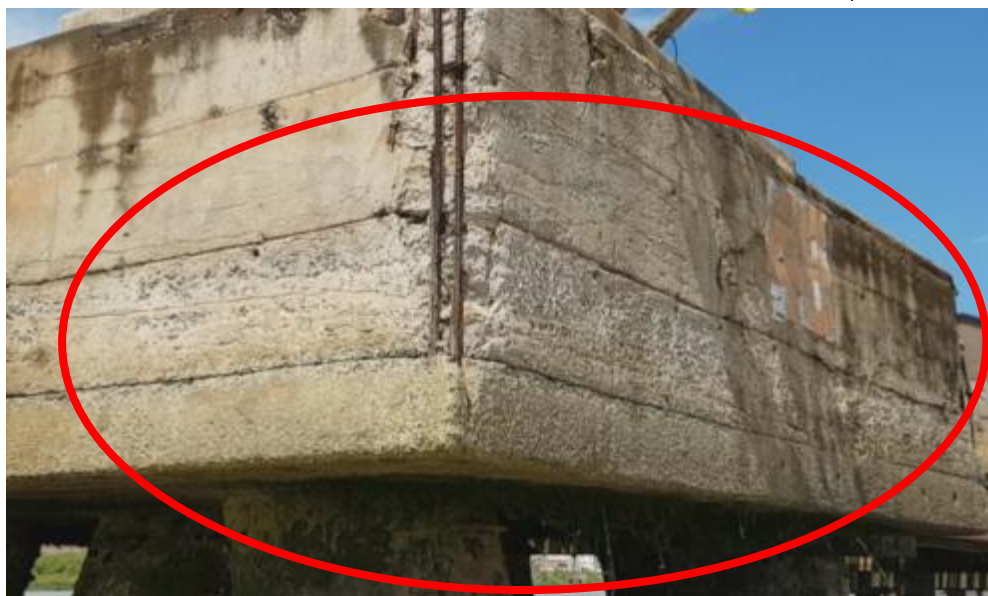
Figura 38 – Exposição do Agregado Graúdo no Dolfim D9

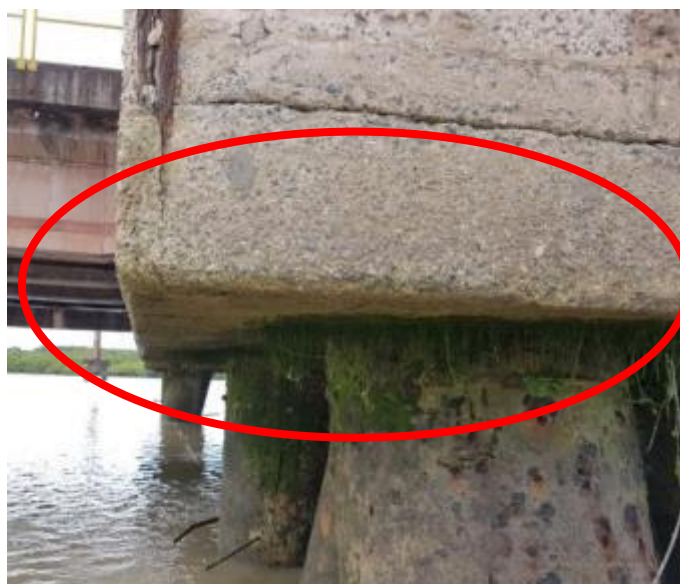
Figura 39 – Concreto Lixiviado no Dolfim D4

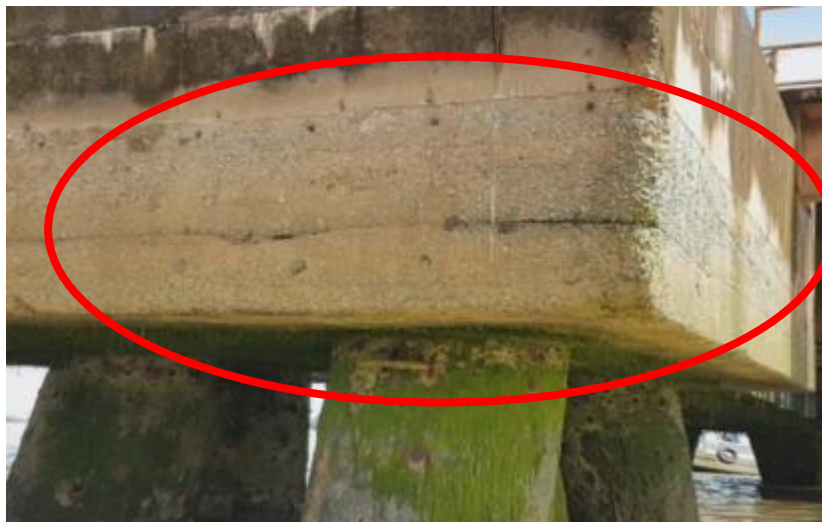
Figura 40 – Concreto Lixiviado no Dolfim D5

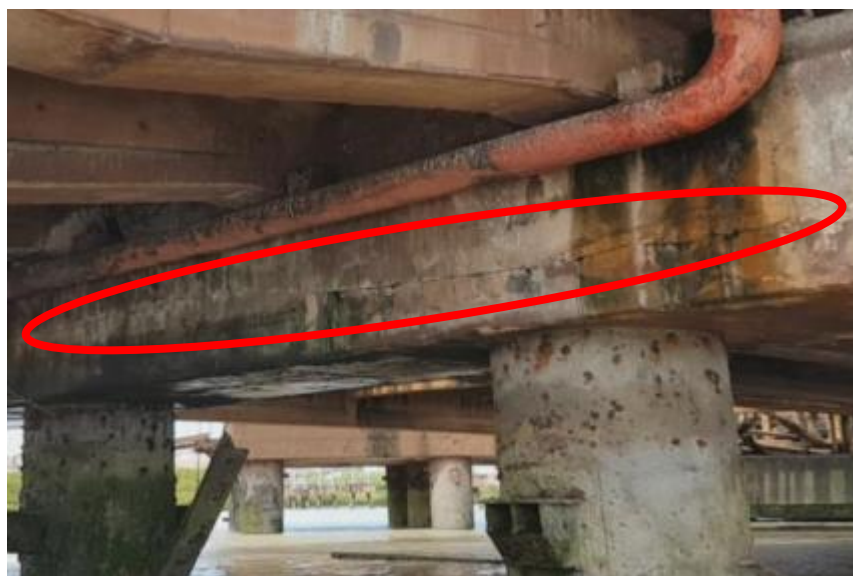
Figura 41 – Fissuras no Bloco BL2

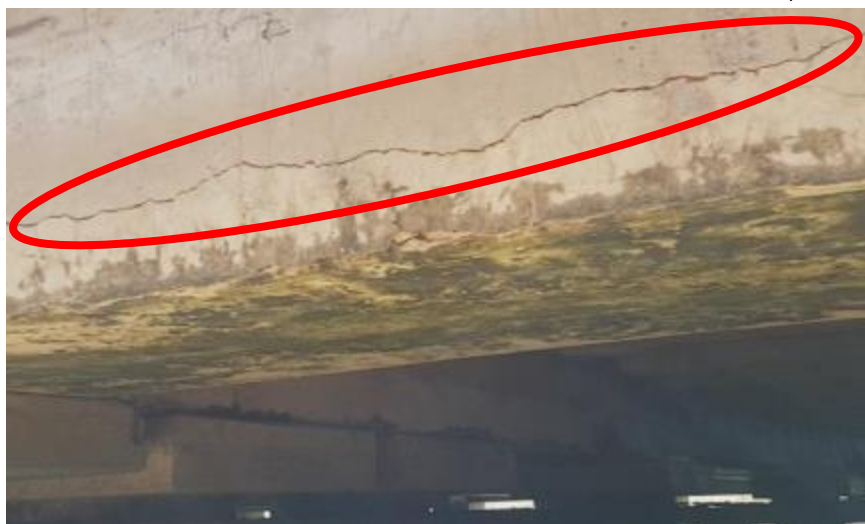
Figura 42 – Fissuras na Viga VPL2
