EMPRESA MARANHENSE DE ADMINISTRAÇÃO PORTUÁRIA EMAP GOVERNO DO ESTADO DO MARANHÃO			
	TÍTULO: MEMÓRIA DE CÁLCULO – PROJETO BÁSICO			
N.º PROCESSO EMAP:	OBJETO: RECUPERAÇÃO ESTRUTURAL DO CAIS SÃO JOSÉ DE RIBAMAR			
Responsável pela Solicitação: Rudney da Silva Souza	Nº COTEC: 2018.17-MC-EST-5001-0001	DATA: 06/12/18	REVISÃO: A	PÁGINA: 0 de 24

1 OBJETIVO

O objetivo do presente relatório técnico é a apresentação do projeto básico para os serviços de recuperação das estruturas do Atracadouro de São José de Ribamar, após o levantamento das anomalias, conforme apresentado no relatório fotográfico.

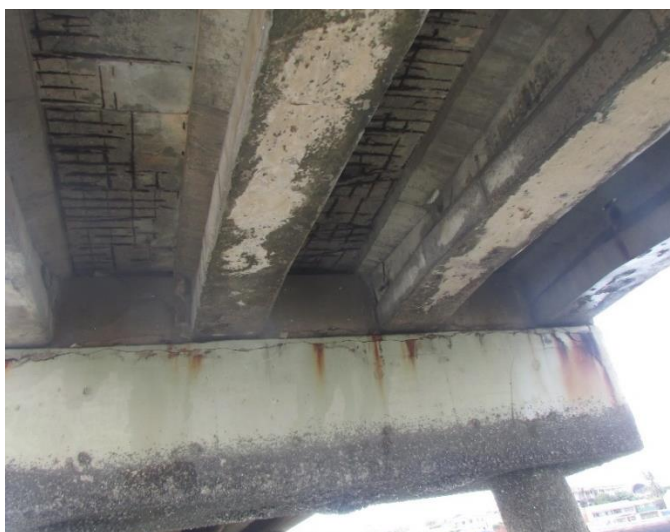
Na estrutura da ponte de acesso foram observadas anomalias, cujo tratamento de recuperação envolve basicamente a intervenção para tratamento das armaduras expostas e recomposição do concreto disgregado. Nota-se que tais ocorrências aparecem mais nas lajes do tabuleiro que nas longarinas, e o fato destas serem protendidas auxiliou a proteger a estrutura das ações deletérias do meio ambiente. Mesmo assim, as anomalias observadas na estrutura como um todo não são comprometedoras, embora devam ser tratadas assim que possível.

Foto 1 – Vista inferior do tabuleiro – Ponte de Acesso – Lajes com armaduras expostas

Conforme demonstrado nas imagens, a recuperação da estrutura se dará através da limpeza da estrutura existente com jateamento de água, retirando os fragmentos de aço oxidado e criando uma superfície ainda mais rugosa para o recebimento do concreto projetado.

As figuras 1 e 2 indicam as áreas com as patologias indicadas conforme Foto 1, e que devem ser recuperadas através de aplicação de tela soldada Q785 ($\varnothing 10$ c/10) e concreto projetado de fck 40MPa ou superior.

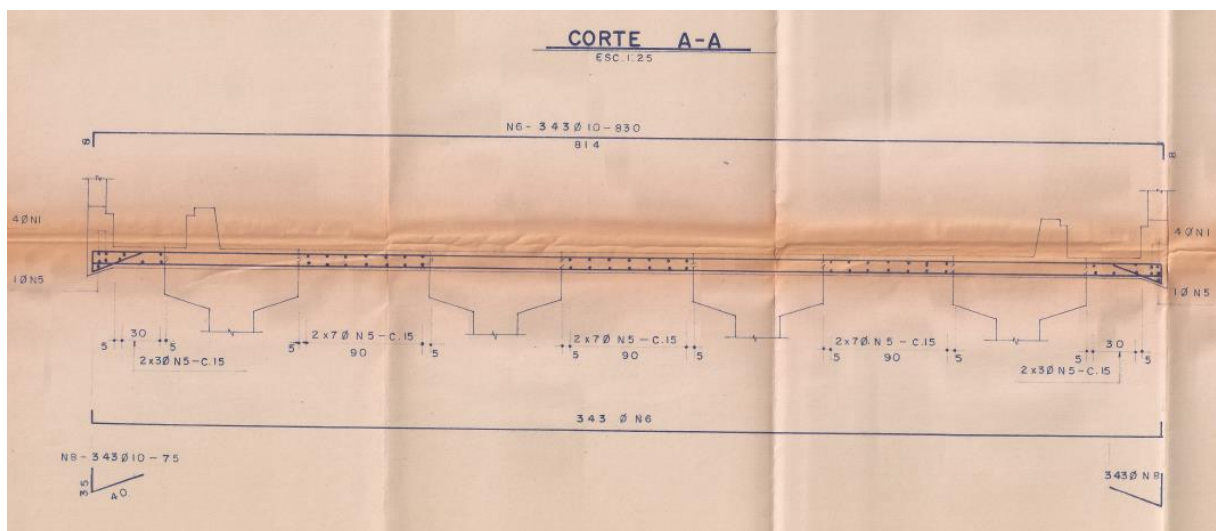
Abaixo, imagem da seção transversal e das armaduras presentes no tabuleiro que serão substituídas.

As armaduras apresentadas, conforme resumo são: N5 = Ø10,0 c/15 e N6 = Ø10,0 c/15

Portanto, para a armação apresentada podemos utilizar a tela Q785 conforme segue.

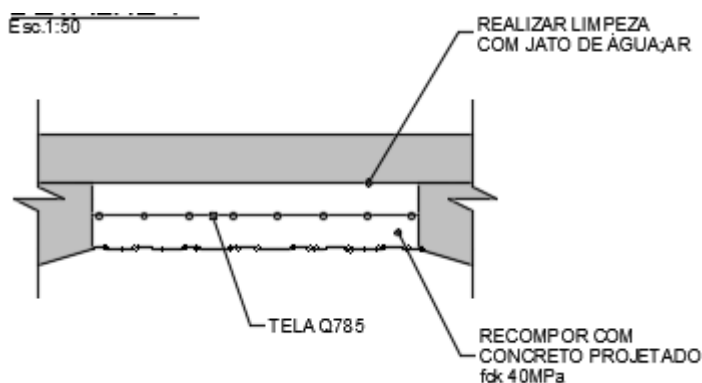
Figura 3 – Recuperação do Tabuleiro – Ponte de Acesso – Lajes com armaduras expostas

A recuperação deverá ser realizada escarificando a seção danificada, de modo a limpar a região e retirar materiais que contenham poeira e detritos que possam dificultar a aplicação do concreto. A seguir, imagem ilustrativa do procedimento de recuperação.

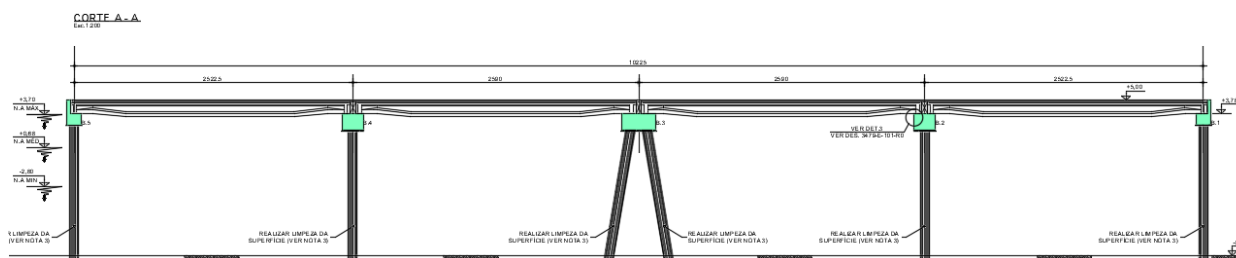
As travessas da ponte de acesso apresentam em seu perímetro e suas bordas superiores corrosão das armaduras, sendo necessário a recuperação do concreto através de apicoamento da travessa na região da patologia com posterior aplicação de adesivo e concretagem, além da implantação de nova armadura para recomposição. Abaixo foto da região descrita.

Figura 4 – Elevação da OAE – Ponte de Acesso – Travessas com desprendimento do concreto.

Abaixo, a elevação longitudinal demonstra em verde as travessas com necessidade de recuperação em suas bordas, conforme demonstrado na Foto 2.

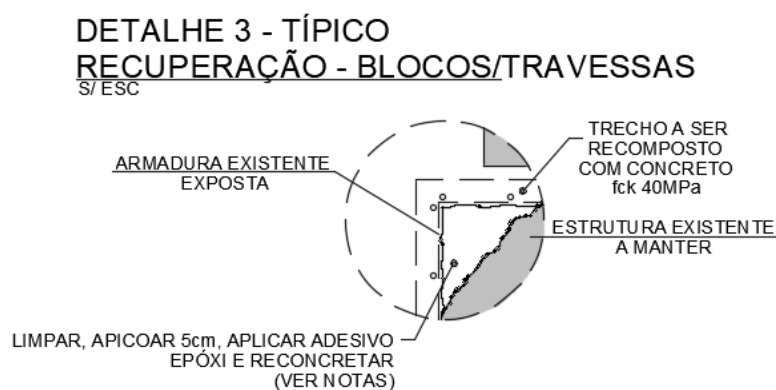
Figura 5 – Recuperação das Travessas – Ponte de Acesso – Quinas e bordas com desprendimento de concreto e oxidação.

Tal recuperação está prevista de ser realizada manualmente, através da quebra na região fissurada, limpeza com hidrojateamento, aplicação de adesivo e posterior concretagem. Tal procedimento fica melhor ilustrado através da figura abaixo:

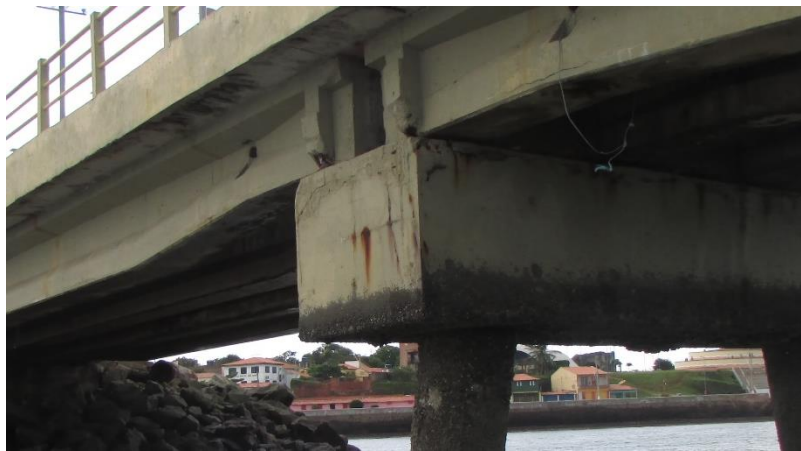
Além da patologia demonstrada na travessa anteriormente, existe ainda pontos de oxidação nas faces das travessas, que também necessitam de intervenções e podem ser demonstradas na foto a seguir:

Foto 3 – Vista lateral da travessa de apoio – Ponte de Acesso – Oxidação nas faces

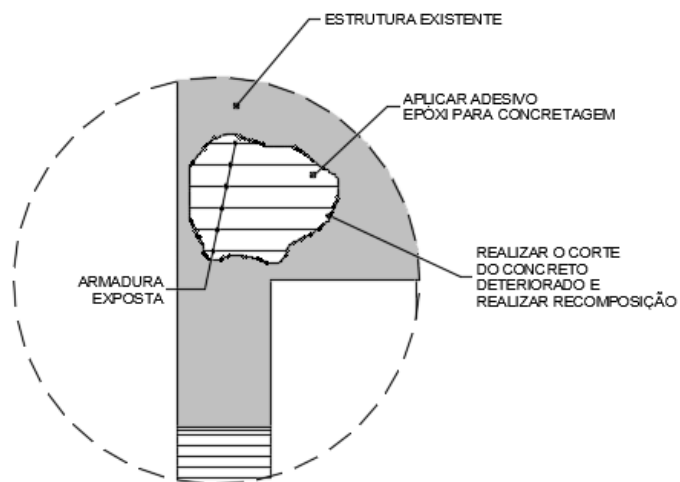
DETALHE 4 - TÍPICO
RECUPERAÇÃO - BLOCOS
S/ ESC

Figura 6 – Recuperação das Travessas – Ponte de Acesso – Faces com desprendimento de concreto e oxidação.

Conforme patologia demonstrada foi concebido a proposta de recuperação abaixo:

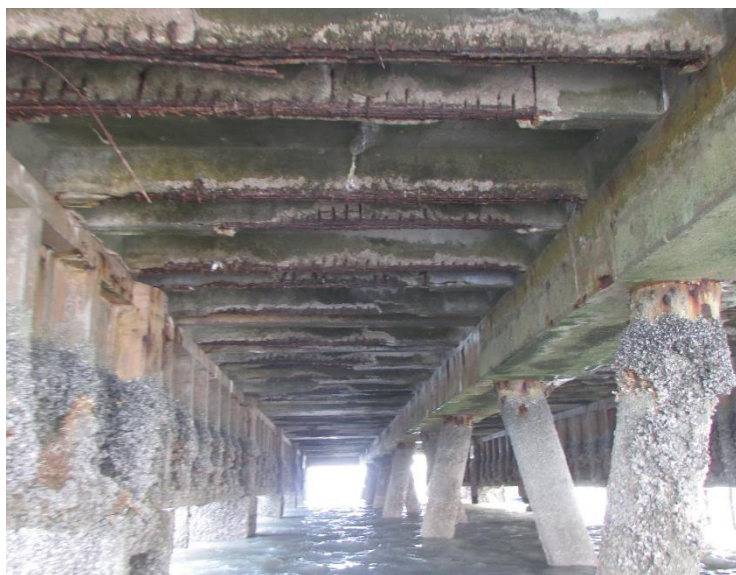
Quanto à estrutura do cais, suas condições de integridade estrutural e capacidade resistente são preocupantes. A vistoria feita pela parte inferior das estruturas indica alto grau de deterioração devido principalmente à exposição das barras das armaduras dos elementos estruturais. Em vários locais da estrutura essas barras são visíveis e apresentam alto grau de oxidação, desprendidas do concreto e em alguns casos até totalmente seccionadas. A capacidade resistente desses elementos está altamente comprometida e requer ações de recuperação de forma urgente, assim como a proibição da ocupação desse local, por motivos de segurança.

Foto 4 – Vista inferior da estrutura do Pier – lajes PI com armadura exposta, travessas e estacas com cracas

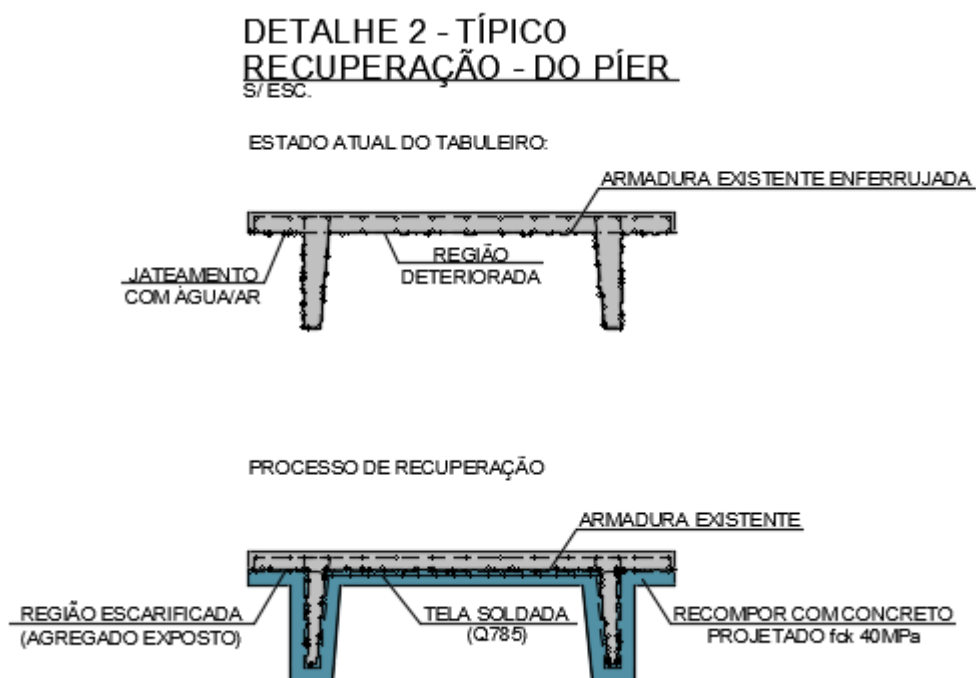
Conforme pode ser visto nas imagens acima, os ferros N1 e N2 estão localizados nas nervuras onde as fotos identificam sérios problemas de corrosão, comprometendo praticamente toda armadura existente.

As posições N1 e N2 possuem bitolas de Ø16,0, com 8 posições em cada nervura, totalizando uma área de 16,0 cm² por nervura.

Figura 7 – Recuperação das Lajes Pi – Píer – Alto grau de corrosão das armaduras

Portanto, a solução adotada consiste em implementar 16cm² por nervura, engrossando a seção existente com utilização de concreto fluído para redução do índice de vazios e melhorando a durabilidade da recuperação, além da dificuldade construtiva da solução. Para tal, serão necessárias formas metálicas que possam ser reutilizadas em todas as nervura do píer e que suportem as posições de armações aqui especificadas.

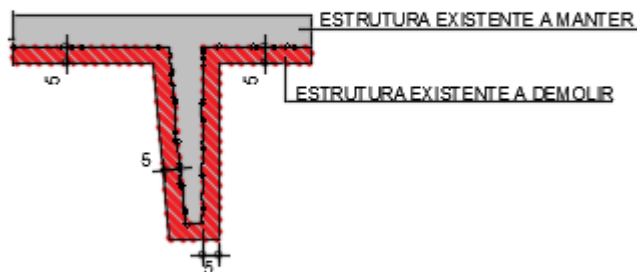
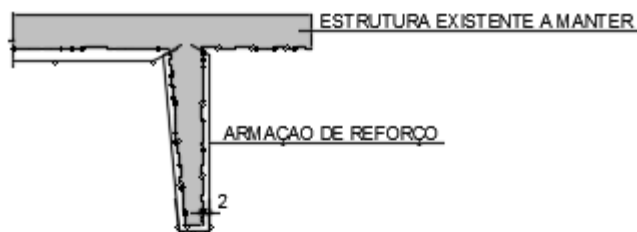
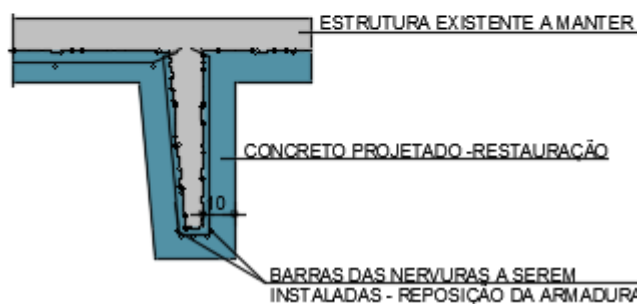
DETALHE 1 - TÍPICO RECUPERAÇÃO - NERVURAS DO PÍER 57 ESC.

Figura 8 – Processo de Recuperação do Píer – Alto grau de corrosão das armaduras

1ª ETAPA:
APICAR 5cm DA ESTRUTURA EXISTENTE
REMOVENDO MATERIAL DETERIORADO.

2ª ETAPA:
POSICIONAR OS NOVOS FERROS
RESPEITANDO O COBRIMENTO INDICADO

3ª ETAPA:
RECOMPOR ESTRUTURA COM CONCRETO PROJETADO fck 40MPa

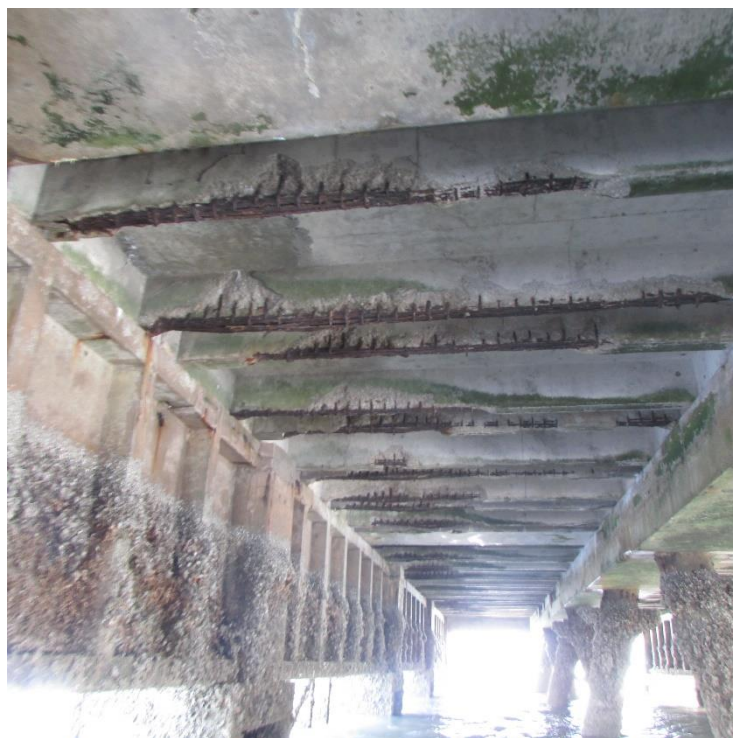
Essas lajes PI, que cobrem praticamente toda a extensão do píer, apresentam nervuras finas e elevada densidade de armadura longitudinal, com barras de 16 mm de diâmetro em alto grau de oxidação, em muitos casos desprendidas do concreto já altamente deteriorado, podendo ser observados alguns casos de total seccionamento dessas barras.

Foto 6 – Vista inferior das lajes PI – Píer - estado de deterioração das peças

A recuperação desses elementos só poderá ser feita por meio do acesso à sua face inferior, uma vez que a alternativa, inicialmente considerada, de uma eventual viabilidade de substituição dessas peças por peças novas fica inviabilizada por causa da existência de uma camada espessa de capa de concreto moldado no local, lançada sobre as lajes PI, que consolidou a estrutura como um corpo só.

O acesso às áreas a serem objeto de intervenção deverá ser feito por meio de andaimes. Esses andaimes serão do tipo "Tubo Braçadeira", com piso de madeira. Eles deverão ser dotados de sistema de movimentação vertical para adequar o nível em relação ao nível da maré. Portanto, a operação desses andaimes deverá ser intermitente, e os serviços de intervenção limitados pelo acesso à parte inferior da estrutura.

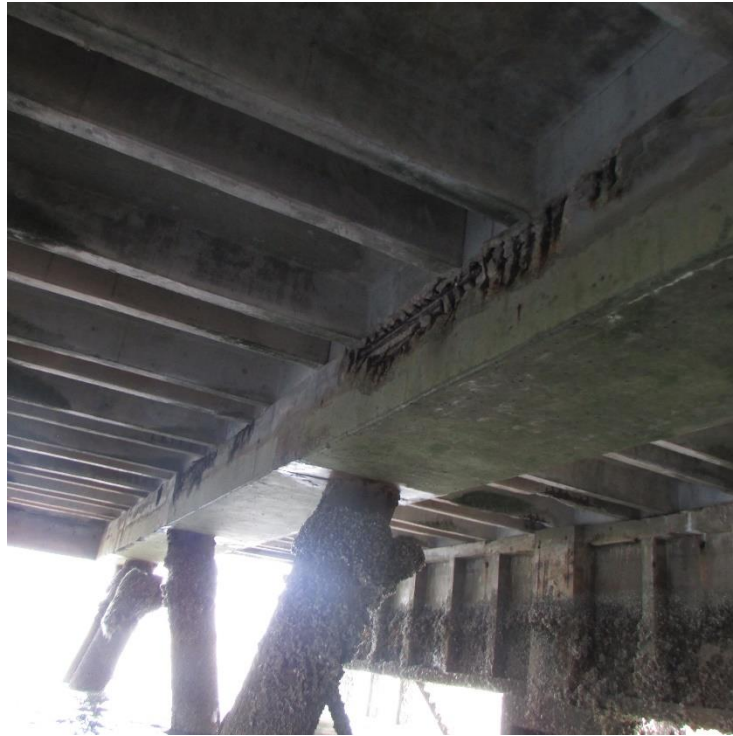
Foto 7 – Vista inferior das lajes PI, travessa com armadura exposta e cracas nas paredes – Pier

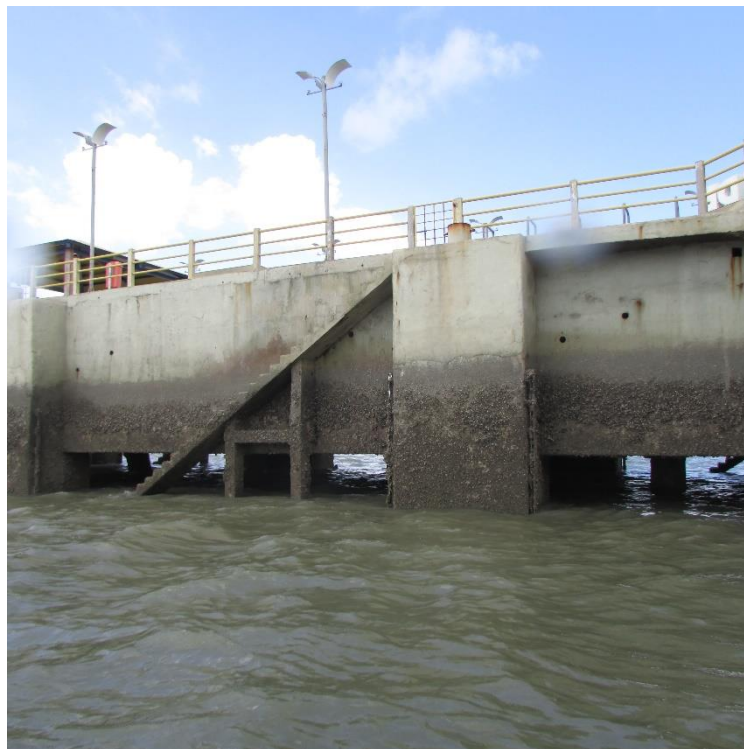
Outros elementos componentes dessa estrutura do píer também apresentam problemas, não apenas as lajes PI. As vigas corridas, travessas e blocos também apresentam trechos com armaduras expostas e concreto deteriorado. Outros elementos da estrutura nas regiões de variação da maré também apresentam problemas devido à adesão de cracas nas suas superfícies. São notadamente as partes superiores das estacas, os blocos de coroamento, paredes e regiões próximas à face inferior.

Foto 9 – Laterais das paredes e escadas do Píer – Cracas nas superfícies

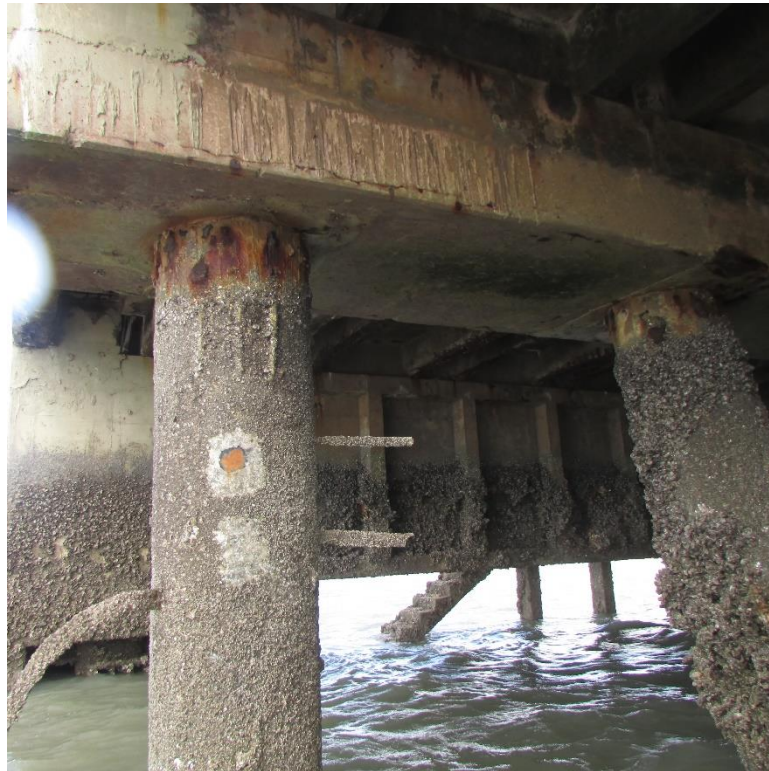
Foto 10 – Detalhes dos tops das estacas e faces internas das paredes do Píer – Cracas (Incrustações) nas superfícies

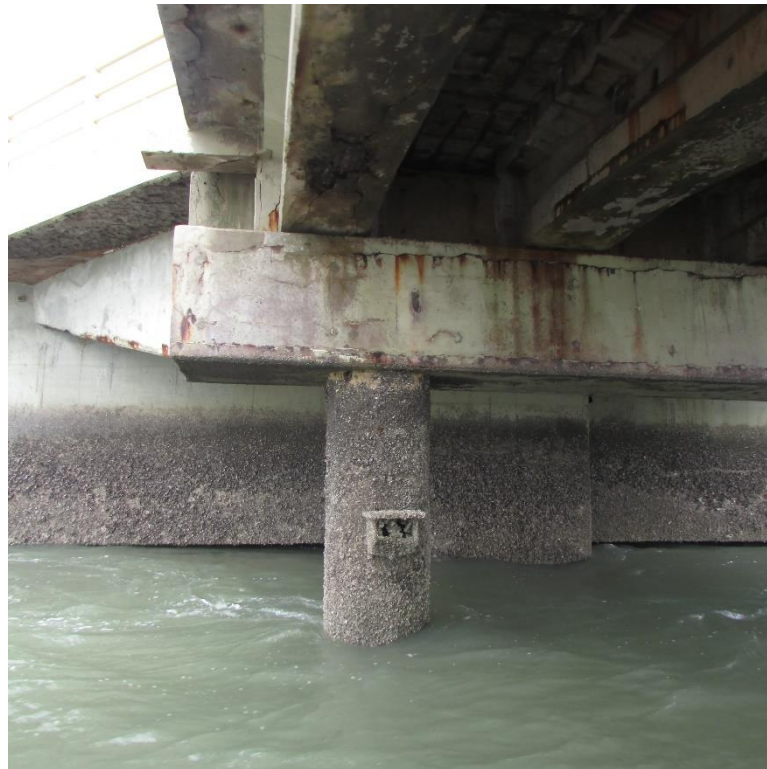
No caso da estrutura da ponte de acesso, embora em amplitude menor, nota-se várias regiões das lajes do tabuleiro com armaduras expostas e oxidadas, e partes das travessas de apoio e blocos de coroamento com armaduras expostas e concreto com partes disgregadas. No caso das cracas (incrustações), nota-se as mesmas ocorrências nessa estrutura.

Foto 11 – Cracas nas estacas da Ponte de Acesso
