EMPRESA MARANHENSE DE ADMINISTRAÇÃO PORTUÁRIA E M A P GOVERNO DO ESTADO DO MARANHÃO			
	TÍTULO: RELATÓRIO TÉCNICO			
N.º PROCESSO EMAP:	OBJETO: RECUPERAÇÃO ESTRUTURAL DO CAIS DE SÃO JOSÉ DE RIBAMAR			
Responsável pela Solicitação: Maurício Chaves Lima	Nº COTEC: 2018.17-RL-EST-5001-0001	DATA: 25/09/19	REVISÃO : 0	PÁGINA: 1 de 34

O objetivo do presente relatório técnico é a apresentação do relatório de análise preliminar da avaliação das condições do Atracadouro de São José de Ribamar após uma visita inicial de vistoria, realizada em 02 de fevereiro 2018.

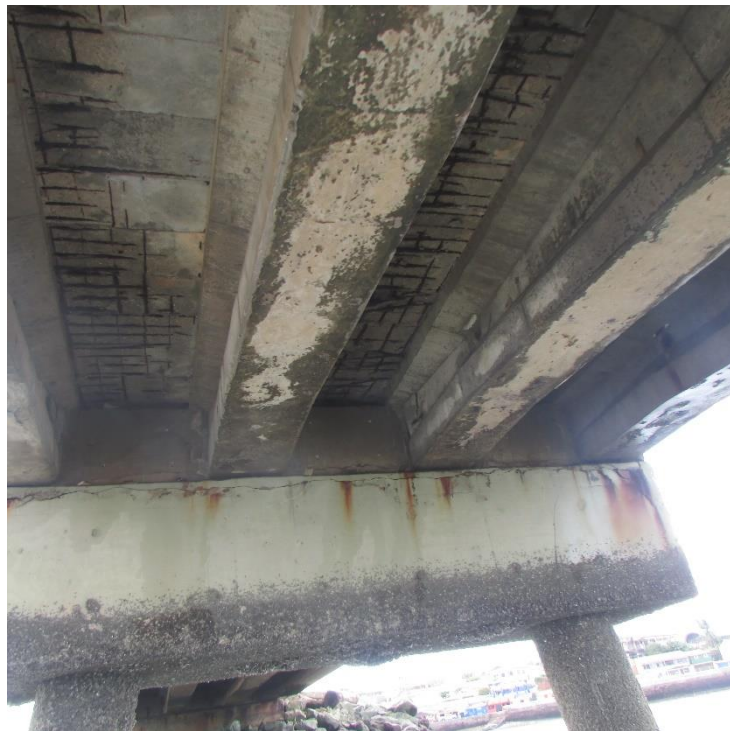
A vistoria feita pela parte inferior dos tabuleiros mostrou a ocorrência de anomalias, como armaduras expostas e pontos com concreto disgregado. Nota-se que tais ocorrências aparecem mais nas lajes do tabuleiro que nas longarinas, protendidas.

Figura 4 – Vista inferior do tabuleiro – Ponte de Acesso – Lajes com armaduras expostas.

Nota-se que tais ocorrências aparecem mais nas lajes do tabuleiro que nas longarinas, e o fato destas serem protendidas auxiliou a proteger a estrutura das ações deletérias do meio ambiente. Mesmo assim, as anomalias observadas na estrutura como um todo não são comprometedoras, embora devam ser tratadas assim que possível.

Embora essas anomalias não sejam muito comprometedoras, o seu tratamento deve ser agilizado.

A estrutura da ponte de acesso requer ações de tratamento e recuperação de suas condições estruturais. Tais ações recaem basicamente na intervenção em sua superestrutura no sentido de recuperar as lajes do tabuleiro. A infraestrutura deve ser tratada para a retirada das cracas em sua superfície.

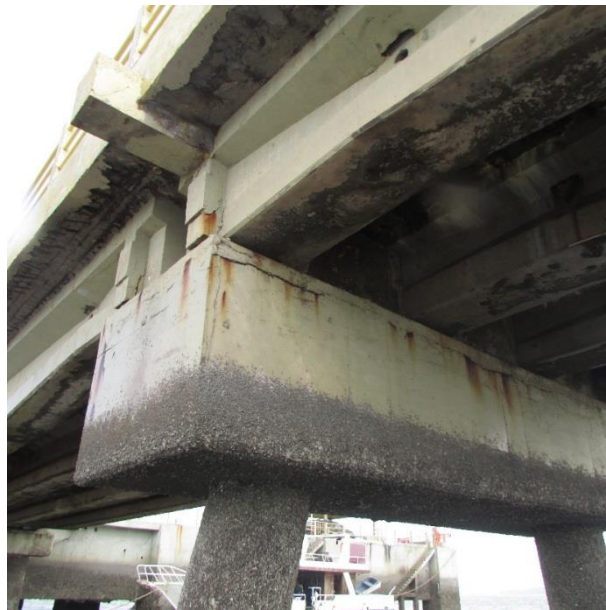
Figura 5 – Vista inferior do tabuleiro – Ponte de Acesso – Lajes com armaduras expostas E algumas anomalias menores (concreto disgregado) nas travessas; poucas anomalias nas longarinas.

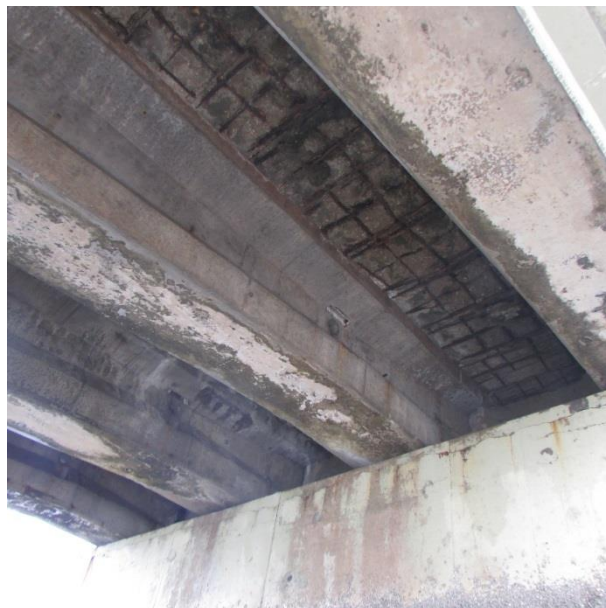
Figura 6 – Vista inferior do tabuleiro sem anomalias de destaque nas longarinas.

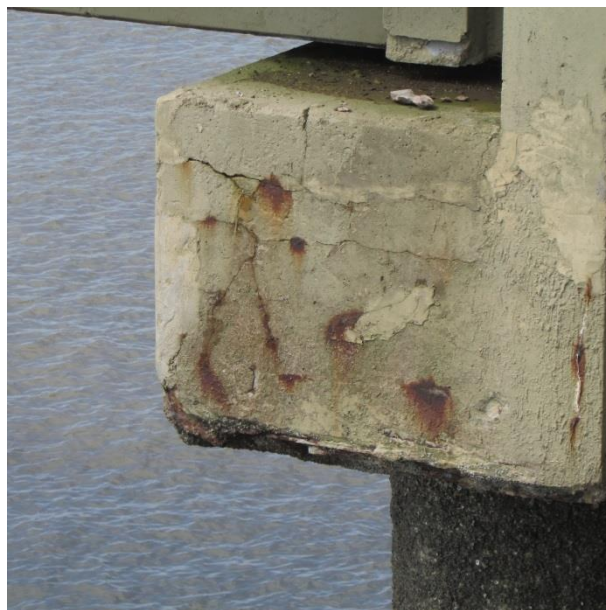
Figura 7 – Travessa: necessidade de recuperação nas bordas. Observa-se cracas nas estacas e nas regiões inferiores das travessa.

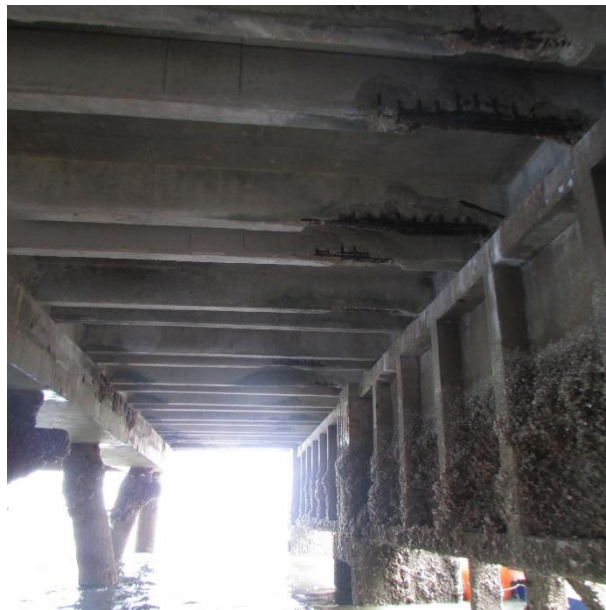
A vistoria de suas estruturas do píer e da transição feita pela parte inferior, detectou um grau elevado de anomalias e sinais de deterioração. Observa-se muitas barras de armaduras expostas, e com alto grau de oxidação, desprendidas do concreto e em alguns casos até totalmente seccionadas, como pode ser observado pelas fotos apresentadas adiante.

A capacidade resistente dessa estrutura está altamente comprometida e requer ações de recuperação de forma urgente, assim como a proibição da ocupação desse local, por motivos de segurança.

Figura 8 – Vista inferior da estrutura do píer, com elevado grau de deterioração da estrutura. Barras oxidadas, seccionadas e concreto disgregado.

As estruturas do píer e da transição apresentam situação muito pior. Devido ao alto grau de deterioração das estruturas, há necessidade de uma intervenção urgente no sentido de recuperar as condições de resistência dos tabuleiros dessas estruturas. O quadro de anomalias é preocupante.

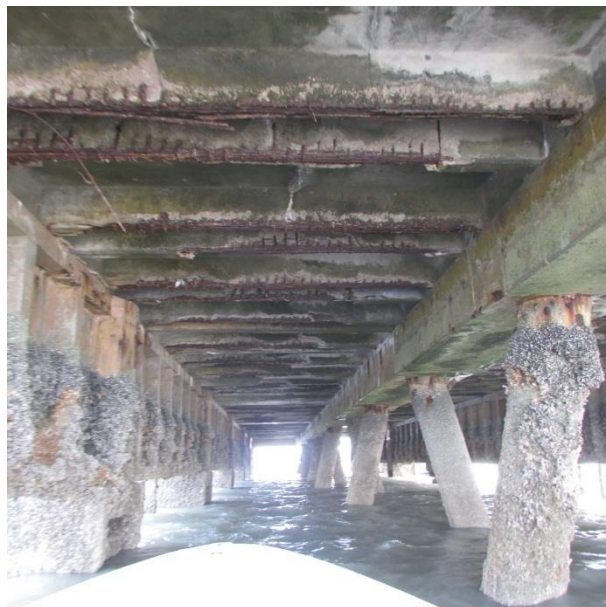
Figura 9 – Vista inferior da estrutura do píer, muito deteriorada. Cracas nas estacas e nas regiões inferiores da estrutura.
