EMPRESA MARANHENSE DE ADMINISTRAÇÃO PORTUÁRIA EMAP GOVERNO DO ESTADO DO MARANHÃO			
	TÍTULO: RELATÓRIO TÉCNICO – PROJETO BÁSICO			
N.º PROCESSO EMAP:	OBJETO: RECUPERAÇÃO ESTRUTURAL DO CAIS SÃO JOSÉ DE RIBAMAR			
Responsável pela Solicitação: Alex da Silva Passos	Nº COTEC: 2018.17-RT-GER-5001-0003	DATA: 25/09/19	REVISÃO: 0	PÁGINA: 0 de 18

1 OBJETIVO

O objetivo do presente relatório técnico é a apresentação do estudo para os serviços de recuperação das estruturas do Atracadouro de São José de Ribamar, após o levantamento das anomalias, conforme apresentado no relatório fotográfico e no relatório técnico elaborado pela BNA (Falcão Bauer). Nosso foco é a análise e conceituação da metodologia de recuperação da estrutura. Não são abordados aqui os serviços de recuperação dos elementos arquitetônicos localizados no nível do piso dessa área, como as estruturas metálicas dos quiosques, o piso, e os postes e guarda-corpos.

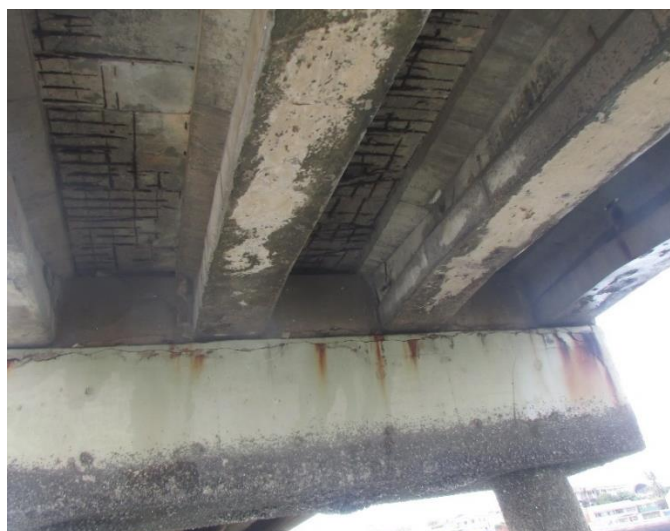
Na estrutura da ponte de acesso foram observadas anomalias, cujo tratamento de recuperação envolve basicamente a intervenção para tratamento das armaduras expostas e recomposição do concreto disgregado. Nota-se que tais ocorrências aparecem mais nas lajes do tabuleiro que nas longarinas, e o fato destas serem protendidas auxiliou a proteger a estrutura das ações deletérias do meio ambiente. Mesmo assim, as anomalias observadas na estrutura como um todo não são comprometedoras, embora devam ser tratadas assim que possível.

Foto 1 – Vista inferior do tabuleiro – Ponte de Acesso – Lajes com armaduras expostas

As figuras 1 e 2 indicam as áreas com as patologias indicadas conforme Foto 1, e que devem ser recuperadas através de aplicação de tela soldada e concreto projetado de fck 40MPa ou superior.

A recuperação deverá ser realizada escarificando a seção danificada, de modo a limpar a região e retirar materiais que contenham poeira e detritos que possam dificultar a aplicação do concreto. A seguir, imagem ilustrativa do procedimento de recuperação.

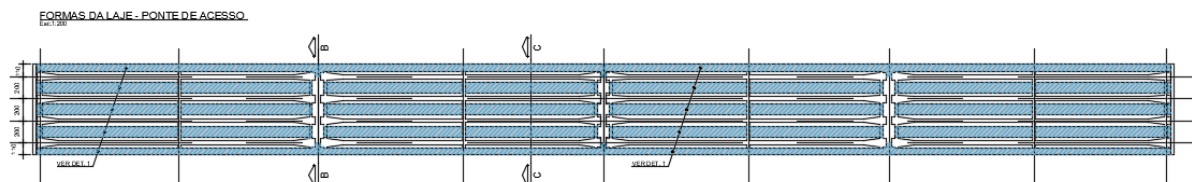
Figura 1 – Planta do Tabuleiro – Ponte de Acesso – Lajes com armaduras expostas

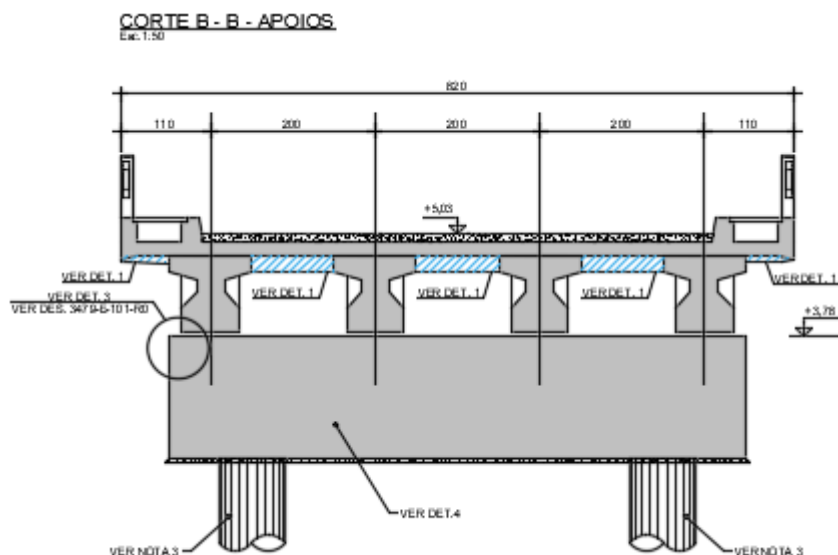
Figura 2 – Seção do Tabuleiro – Ponte de Acesso – Lajes com armaduras expostas

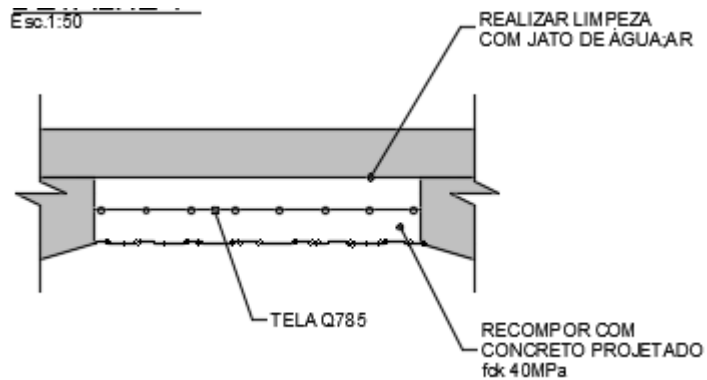
Figura 3 – Recuperação do Tabuleiro – Ponte de Acesso – Lajes com armaduras expostas

A recuperação proposta visa somente reestabelecer a capacidade portante da obra de arte, mantendo, portanto, os valores de carregamentos originalmente projetados.

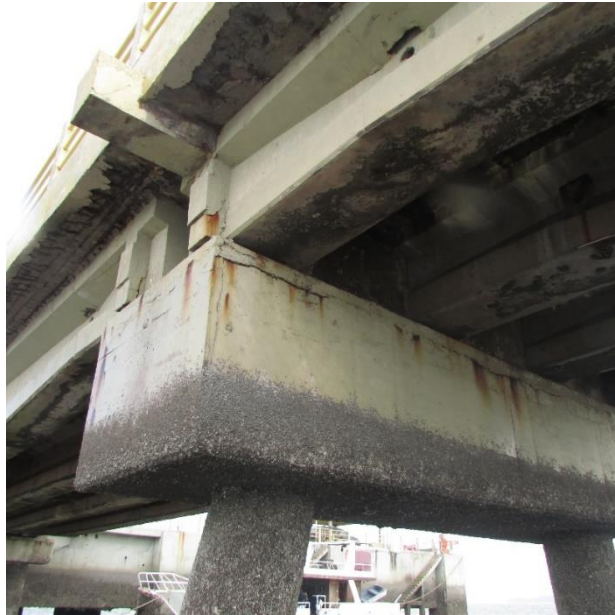
As travessas da ponte de acesso apresentam em seu perímetro e suas bordas superiores, fissuras e provável corrosão das armaduras, sendo necessário a recuperação do concreto através de apicoamento da travessa na região da patologia com posterior aplicação de adesivo e concretagem. Abaixo foto da região descrita.

Foto 2 – Vista inferior do tabuleiro e travessa de apoio – Ponte de Acesso – Sem anomalias de destaque nas longarinas. Travessa: necessidade de recuperação nas bordas. Cracas nas estacas e travessa

Tal recuperação está prevista de ser realizada manualmente, através da quebra na região fissurada, limpeza com hidrojateamento, aplicação de adesivo e posterior concretagem. Tal procedimento fica melhor ilustrado através da figura abaixo:

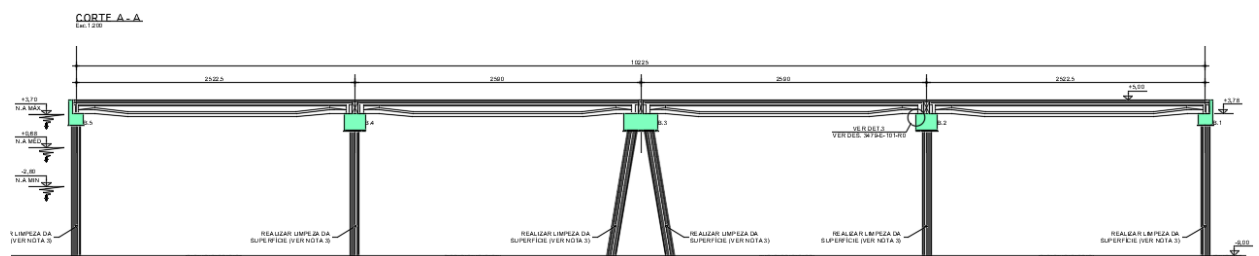
Abaixo, a elevação longitudinal demonstra em verde as travessas com necessidade de recuperação em suas bordas, conforme demonstrado na Foto 2.

Figura 4 – Elevação da OAE – Ponte de Acesso – Travessas com desprendimento do concreto.

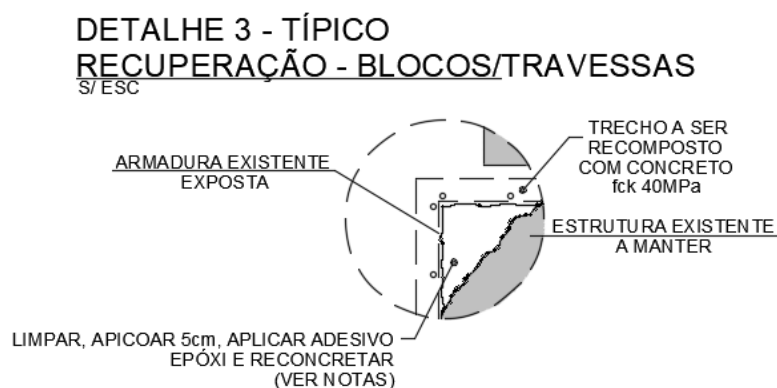
Figura 5 – Recuperação das Travessas – Ponte de Acesso – Quinas e bordas com desprendimento de concreto e oxidação.

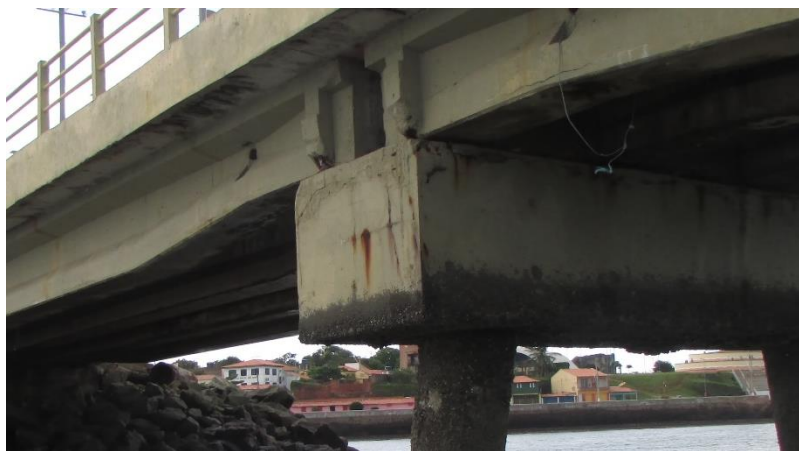
Além da patologia demonstrada na travessa anteriormente, existe ainda pontos de oxidação nas faces das travessas, que também necessitam de intervenções e podem ser demonstradas na foto a seguir:

Foto 3 – Vista lateral da travessa de apoio – Ponte de Acesso – Oxidação nas faces

Conforme patologia demonstrada foi concebido a proposta de recuperação abaixo:

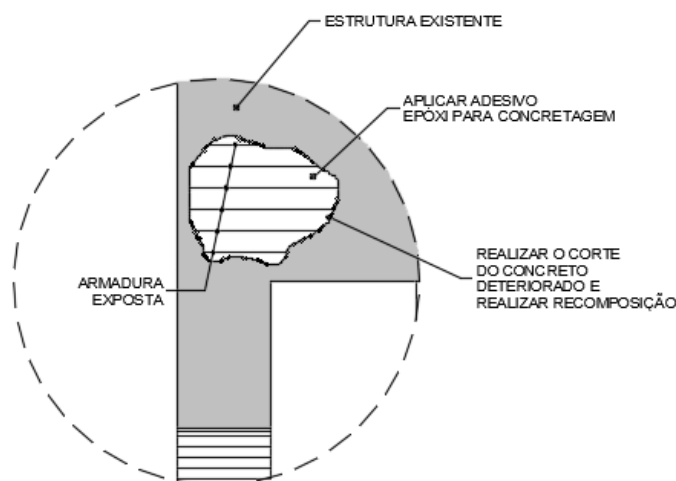
DETALHE 4 - TÍPICO
RECUPERAÇÃO - BLOCOS
S/ ESC

Figura 6 – Recuperação das Travessas – Ponte de Acesso – Faces com desprendimento de concreto e oxidação.

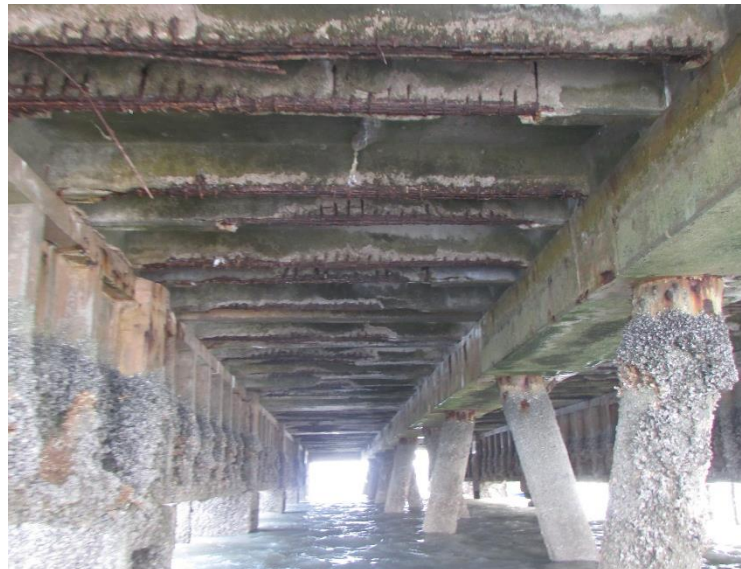
Quanto à estrutura do cais, suas condições de integridade estrutural e capacidade resistente são preocupantes. A vistoria feita pela parte inferior das estruturas indica alto grau de deterioração devido principalmente à exposição das barras das armaduras dos elementos estruturais. Em vários locais da estrutura essas barras são visíveis e apresentam alto grau de oxidação, desprendidas do concreto e em alguns casos até totalmente seccionadas. A capacidade resistente desses elementos está altamente comprometida e requer ações de recuperação de forma urgente, assim como a proibição da ocupação desse local, por motivos de segurança.

Foto 4 – Vista inferior da estrutura do Píer – lajes PI com armadura exposta, travessas e estacas com cracas

Conforme fotos demonstradas da situação atual do píer, é proposto a urgente recuperação das nervuras, tendo a necessidade de recompor as armações originais em 100% da área de aço.

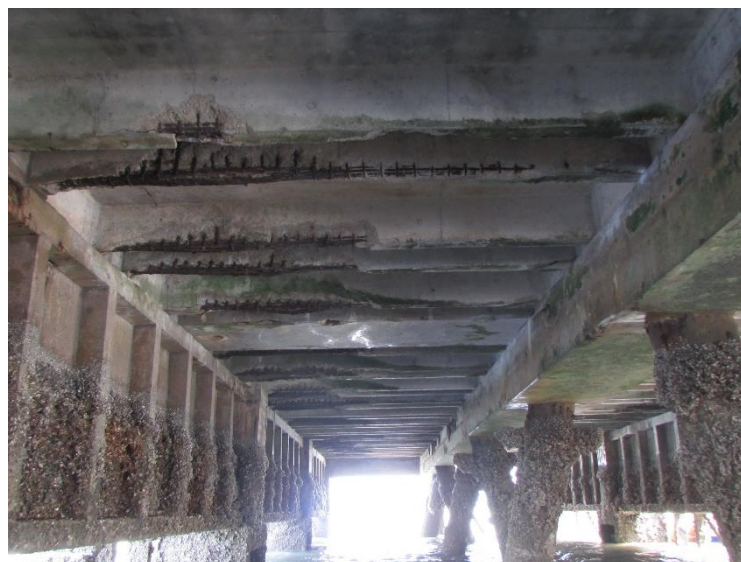
Foto 5 – Vista inferior da estrutura do Píer – lajes PI com armadura exposta, estacas e paredes laterais com cracas

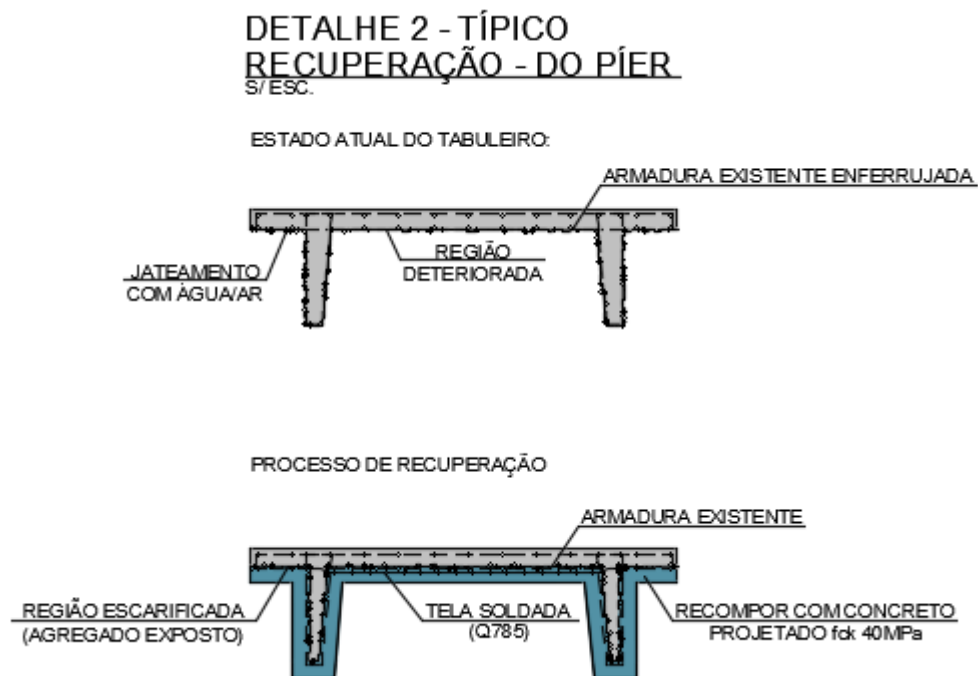
Figura 7 – Recuperação das Lajes Pi – Píer – Alto grau de corrosão das armaduras

Tal demanda necessita de maior explanação quanto aos equipamentos e métodos de execução disponíveis, abaixo demonstra-se o método proposto.

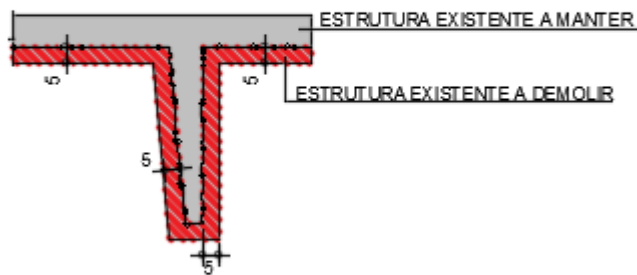
DETALHE 1 - TÍPICO RECUPERAÇÃO - NERVURAS DO PÍER 57 ESC.

Figura 8 – Processo de Recuperação do Píer – Alto grau de corrosão das armaduras

1ª ETAPA:
APICAR 5cm DA ESTRUTURA EXISTENTE
REMOVENDO MATERIAL DETERIORADO.

2ª ETAPA:
POSICIONAR OS NOVOS FERROS
RESPEITANDO O COBRIMENTO INDICADO

3ª ETAPA:
RECOMPOR ESTRUTURA COM CONCRETO PROJETADO fck 40MPa
