RELATÓRIO DE LEVANTAMENTO HIDROGRÁFICO

BAÍA DE SÃO MARCOS E DE SÃO JOSÉ – MA

UMI 海SAN RT 24 2021

**EMPRESA MARANHENSE DE ADMINISTRAÇÃO
PORTUÁRIA (EMAP)**

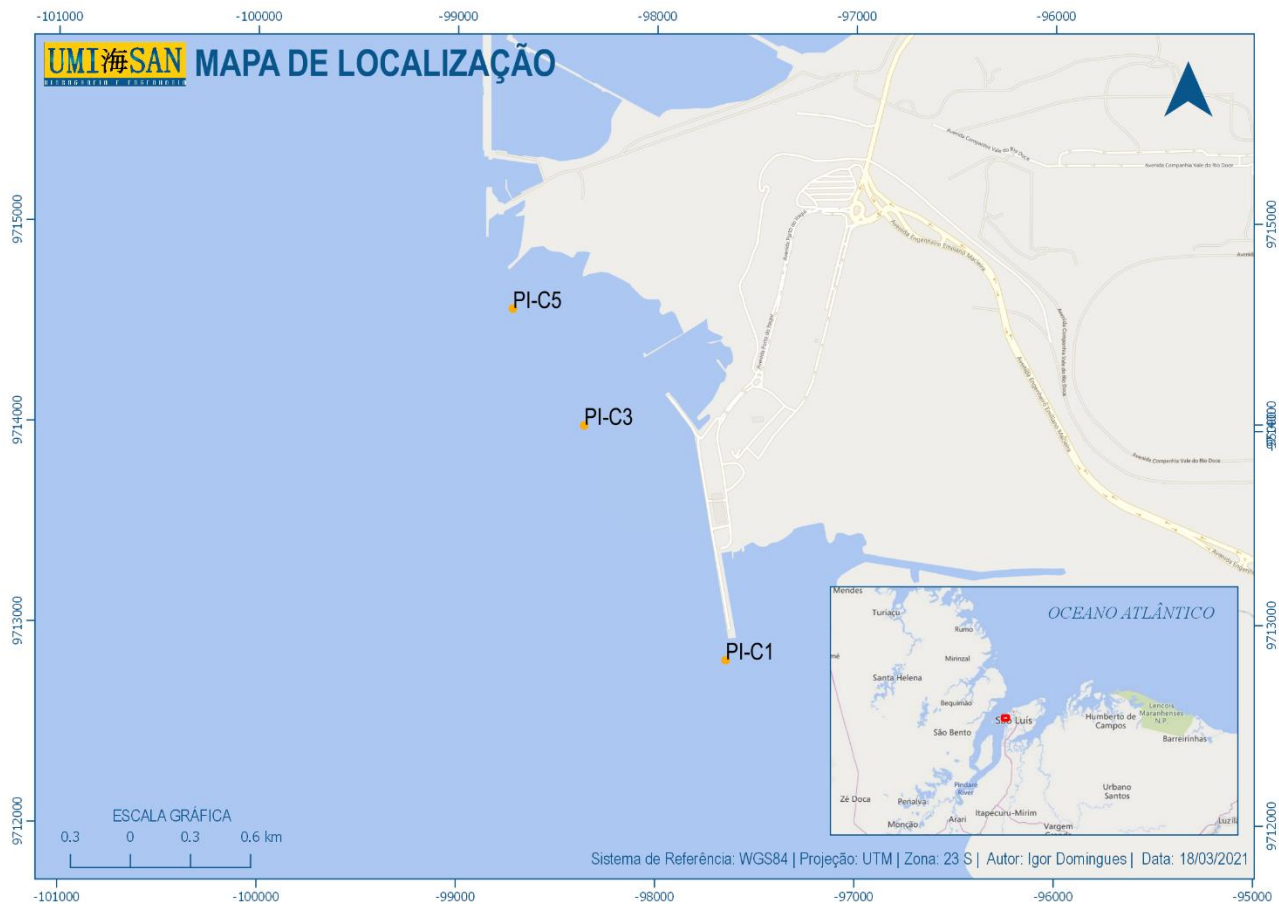
Figura 2: Localização dos pontos de levantamento com ADCP. Em cada ponto foram realizados levantamentos correntométricos durante momentos de enchente e vazante da maré, tanto em período de sizígia quanto de quadratura.

Nas aquisições realizadas com o barco fundeado, os dados de velocidade e direção das correntes foram medidos em 3 locais distintos (Figura 2), em amostragens realizadas com o objetivo de englobar cerca de 13h de levantamento, compreendendo um ciclo completo de maré semi-diurna (12.4h), de forma a se registrar as velocidades ao longo de ao menos um intervalo de vazante e um de enchente. Essa amostragem foi realizada

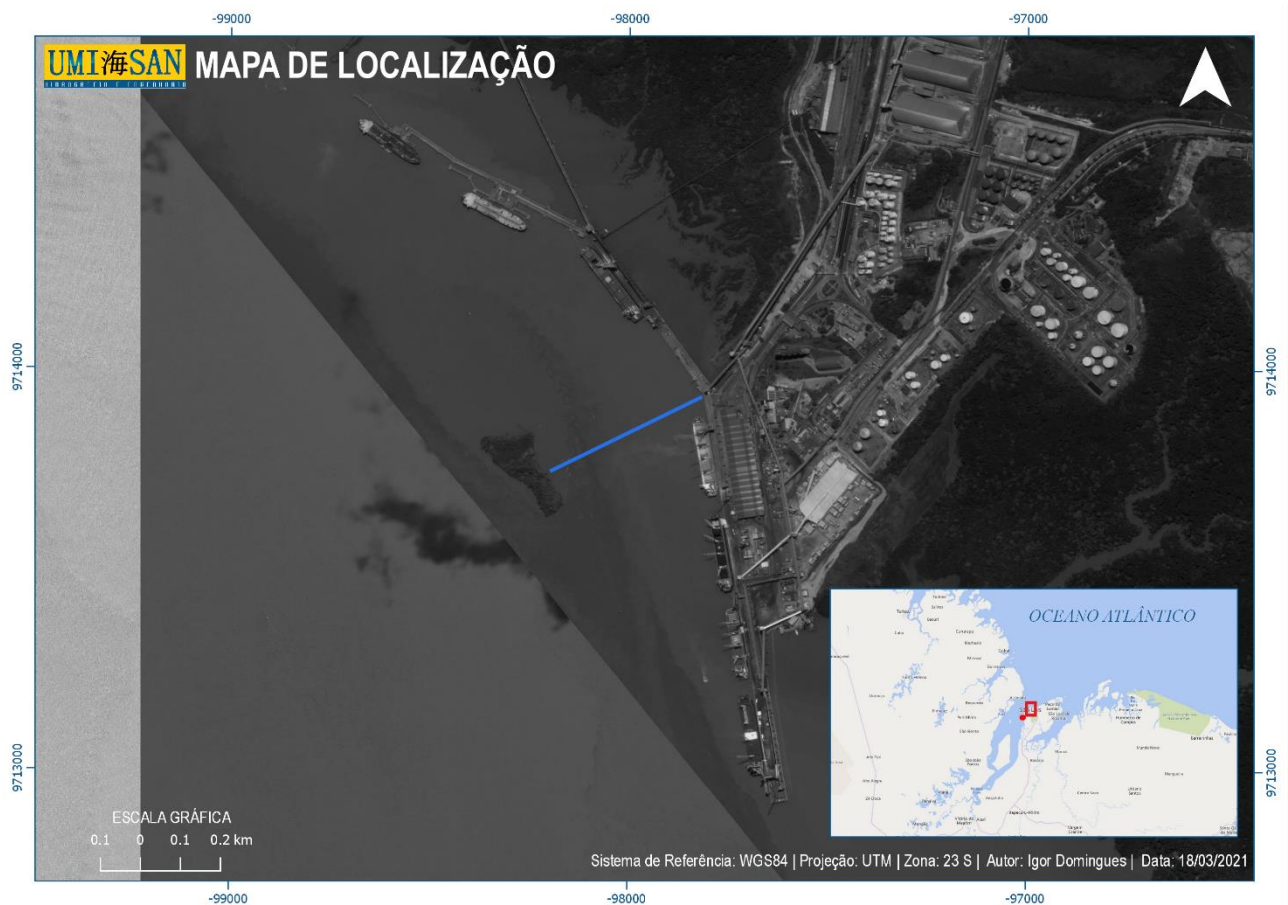
Figura 3: Mapa de localização dos levantamentos com ADCP realizados na região marinha da Baía de São Marcos.

Já nas aquisições realizadas com o ADCP em movimento, foram realizados transectos ao longo de uma linha na região marinha adjacente ao Porto de Itaqui (Figura 3:). Foram realizados levantamentos correntométricos durante os momentos de enchente e vazante da maré, tanto em período de sizígia quanto de quadratura.

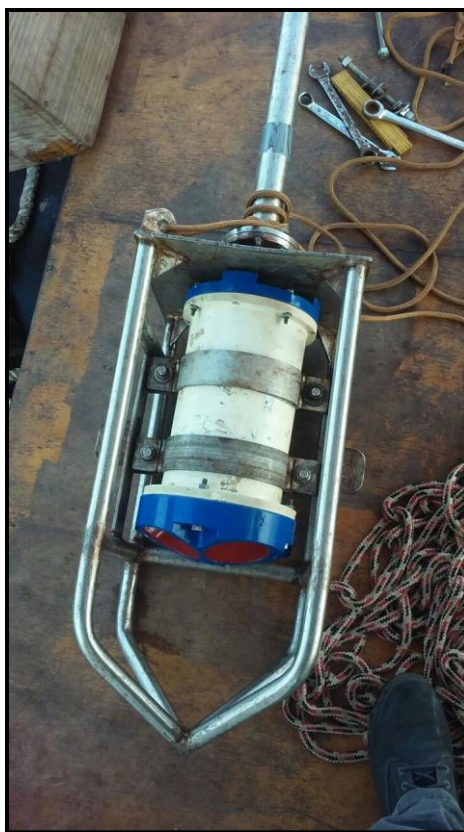
Figura 4: Estrutura utilizada para estabilização do ADCP.

Para os levantamentos realizados foi utilizado o ADCP RDI modelo WorkHorse Sentinel (600 kHz), que foi acoplado a uma estrutura (Figura 4) e fixado na lateral de uma embarcação de apoio que permaneceu ancorada ao longo de todo período de coleta de dados correntométricos. Dessa forma, o ADCP permaneceu com os sensores voltados para baixo, medindo a magnitude e direção da corrente na coluna d'água. Os dados são apresentados em intervalos de 10 min e em células de 0.5 m.

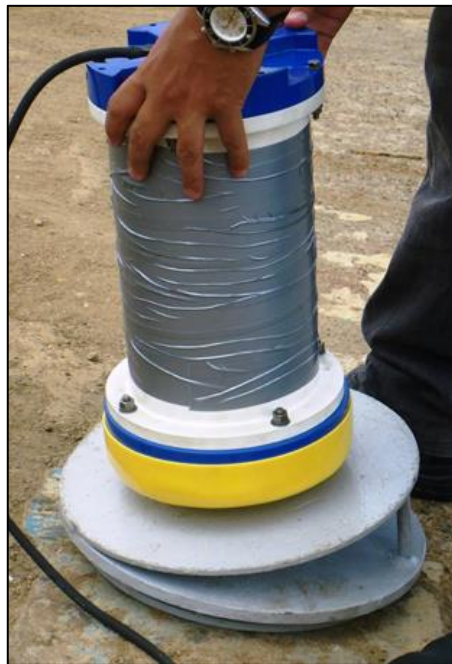
Figura 5: Calibração de campo realizada com os ADCPs para compensar as influências magnéticas locais.

Antes do início do levantamento, a bússola interna do ADCP foi calibrada a partir da realização de um giro completo em torno de si, de modo a compensar as interferências eletromagnéticas do ambiente próximo ao ponto de coleta de dados (Figura 5). A declinação magnética para a região de levantamento correntométrico, de $-20^{\circ}9'$, foi obtida a partir do programa GeoMag, utilizando o modelo *World Magnetic Model 2015* (WMM2015, CHULLIAT *et al.*, 2015) e considerada durante o processamento dos dados.

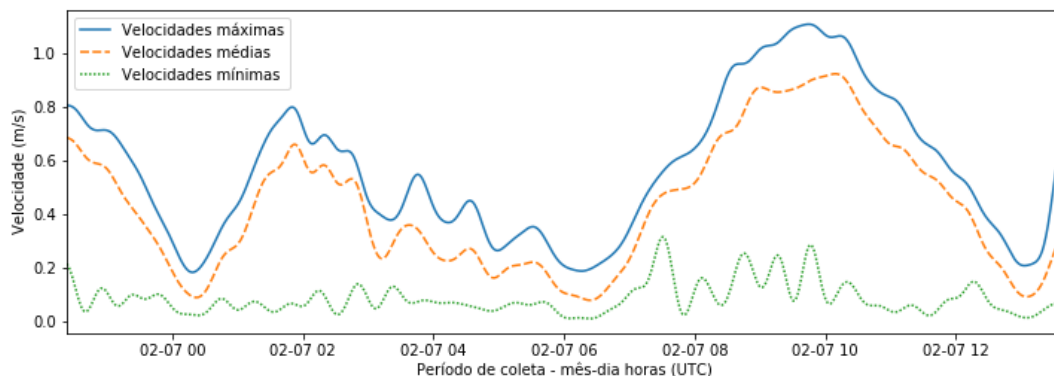
Figura 9: Velocidades médias, máximas e mínimas registradas ao longo da coluna d'água durante o período de coleta de quadratura do ADCP PI-C1.

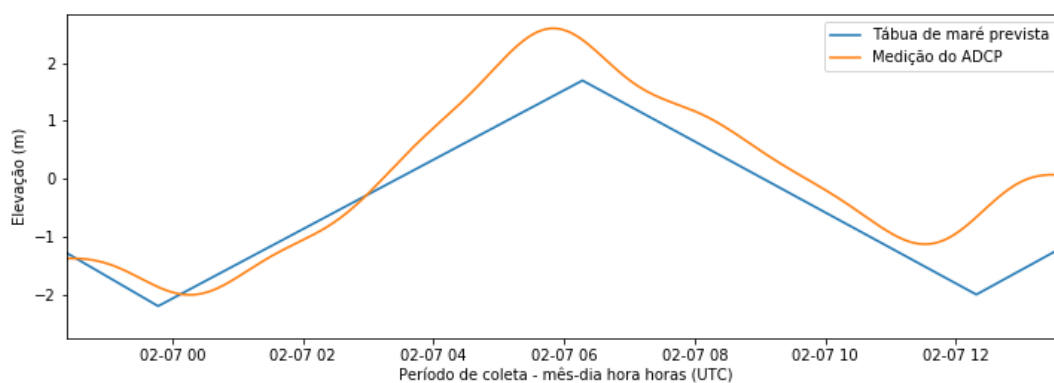
Figura 10: Variação da elevação da coluna d'água em torno da média ao longo do período de coleta de quadratura do ADCP PI-C1. Em laranja o dado de elevação da coluna de água e em azul o dado de previsão de maré do DNH para o Porto do Itaqui.

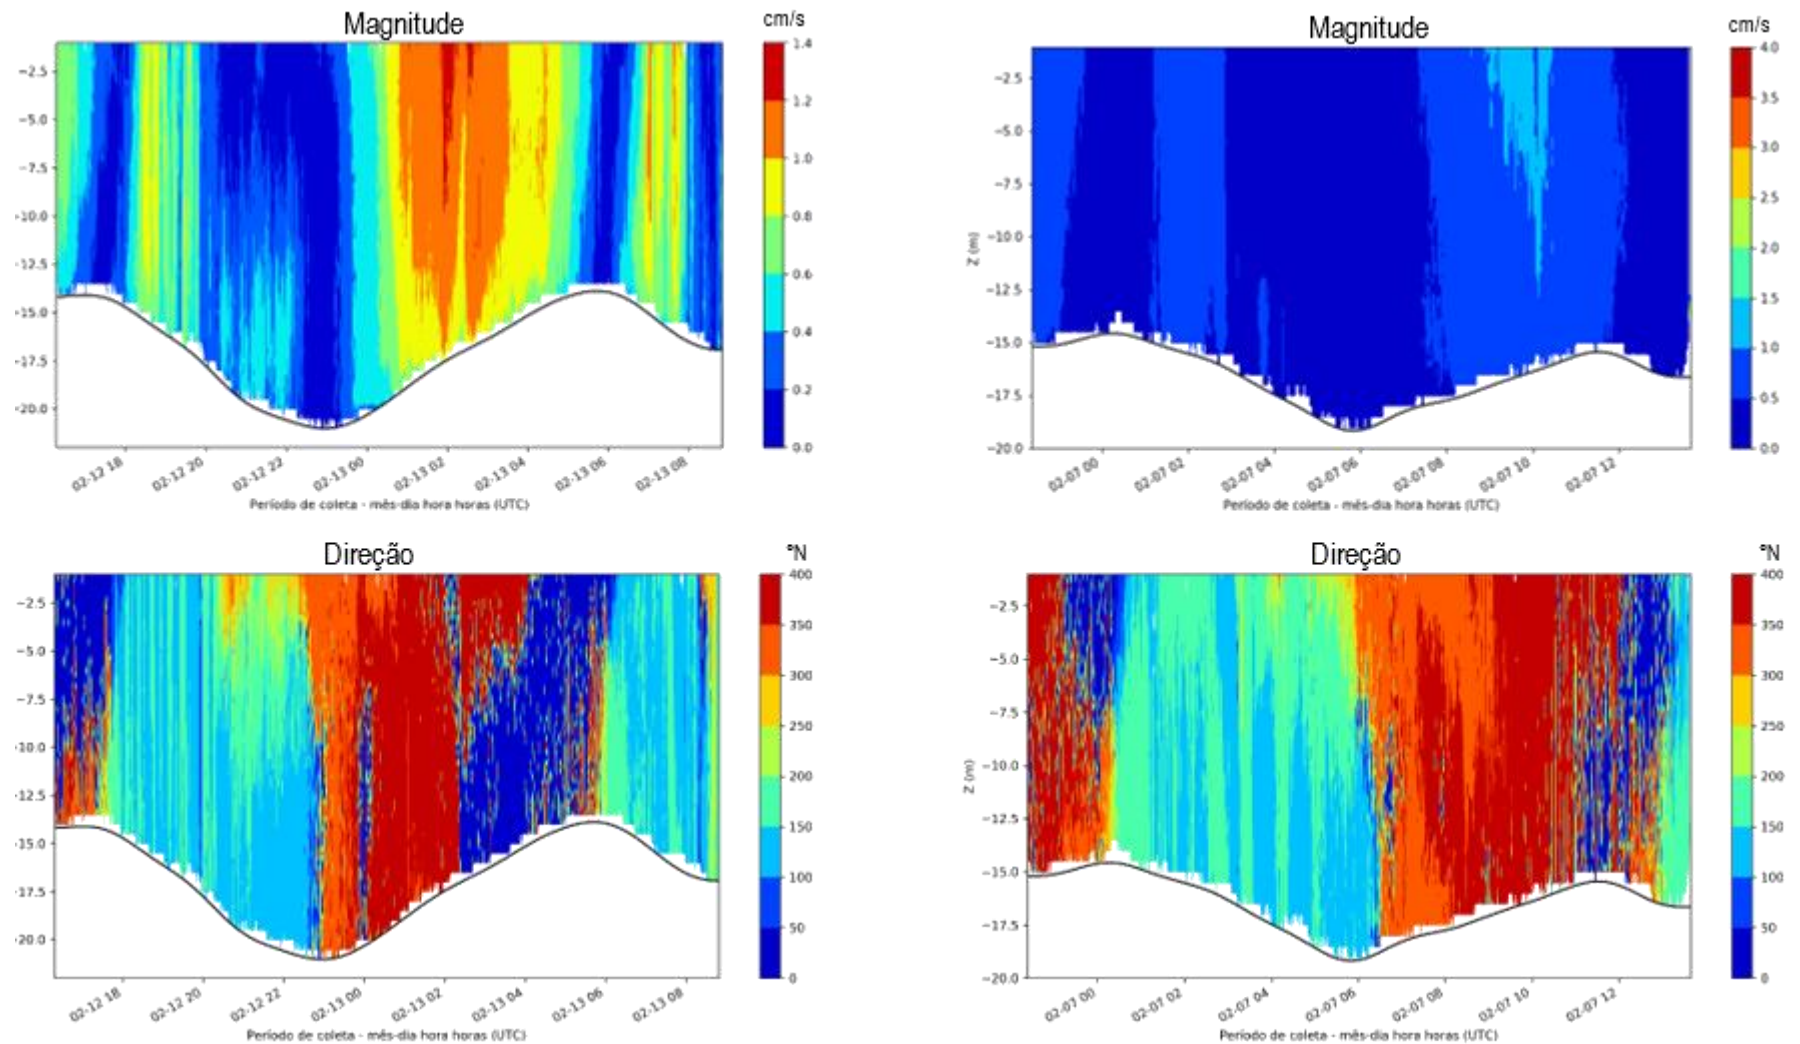
Figura 12: Magnitude e direção das correntes ao longo do período de coleta de sizígia (à direita) e quadratura (à esquerda) do ADCP PI-C1.

As máximas velocidades de vazante e de enchente apresentaram diferenças mais expressivas no período de sizígia, com uma diferença de 31% (0.4 m/s), já para o período de quadratura a diferença foi de 27% (0,3 m/s).

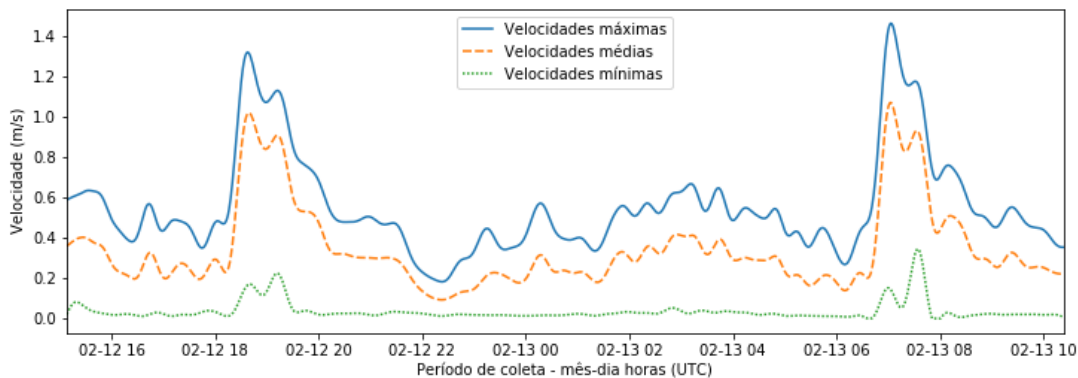
Figura 13: Velocidades médias, máximas e mínimas registradas ao longo da coluna d'água durante o período de coleta de quadratura do ADCP PI-C3.

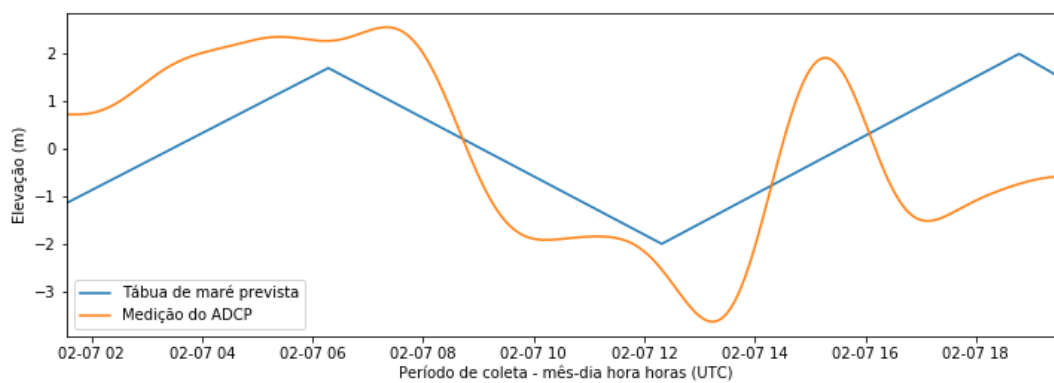
Figura 17: Variação da elevação da coluna d'água em torno da média ao longo do período de coleta de quadratura do ADCP PI-C3.

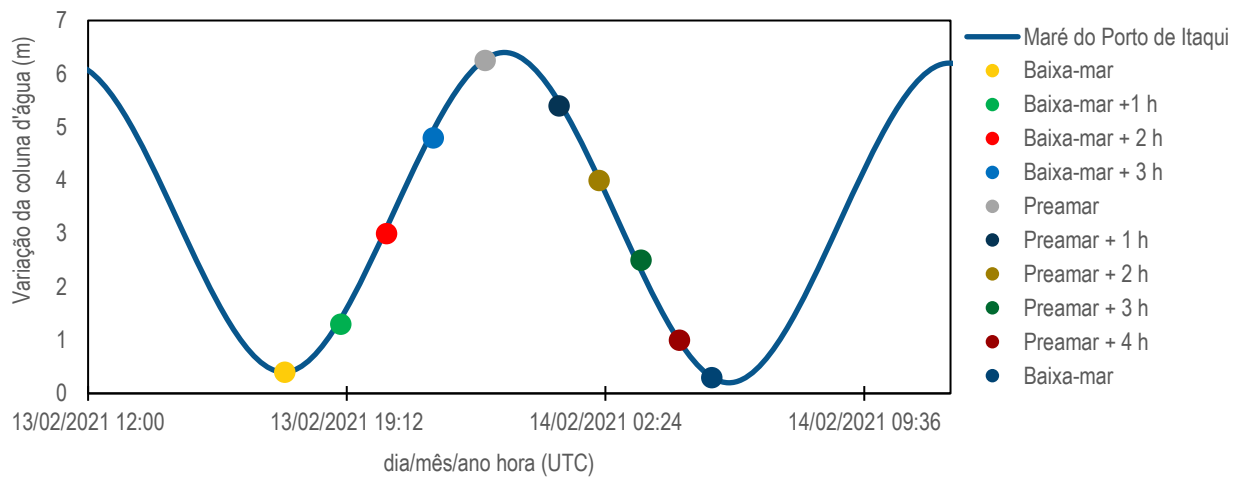
Figura 27: Identificação dos intervalos de aquisição de dados de corrente nos transectos realizados na curva de maré do Porto de Itaqui fornecido pelo Centro de Hidrografia da Marinha (CHM-BNDO).

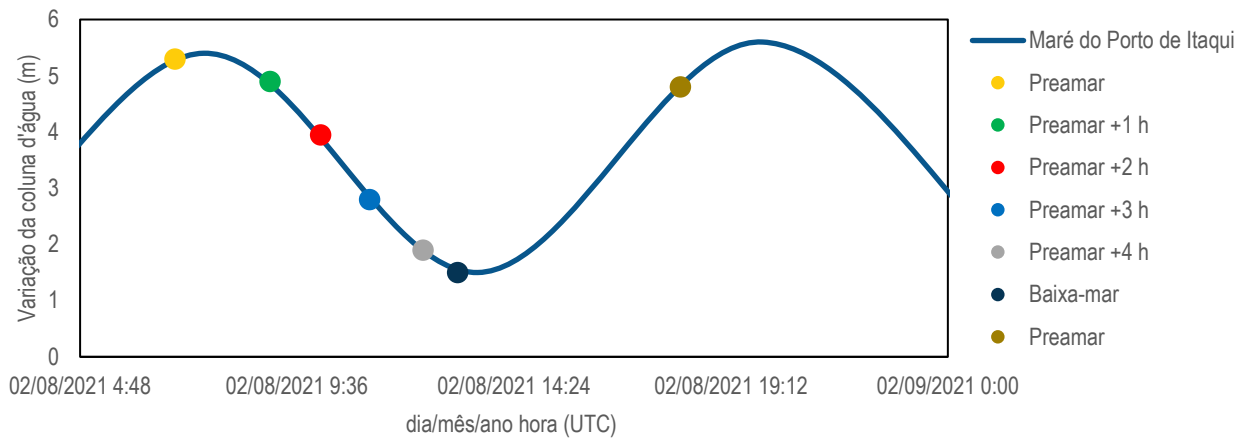
Figura 40: Identificação dos intervalos de aquisição de dados de corrente nos transectos realizados em período de maré de quadratura, na curva de maré medida no Porto do Itaqui.

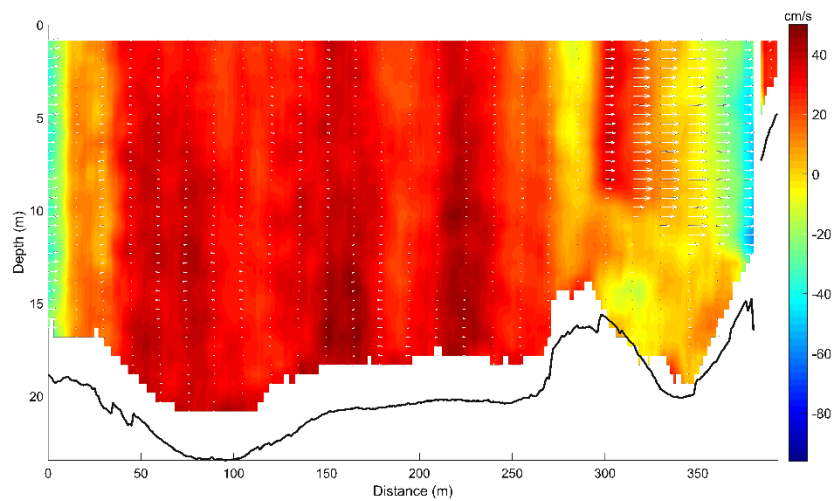
Figura 48: Magnitude das correntes medidas período de sizigia durante o estófo da preamar nos dias 13 e 14/02/2021. A origem da transecto (0 m) se encontra em sua margem oeste. Os vetores representam a componente da velocidade perpendicular ao escoamento principal.
