# Memória de Cálculo

Dimensionamento de Estruturas de CONTENÇÃO de Porto do Itaqui – Talude 03

Cliente: EMAP – Empresa Maranhense de Administração Portuária

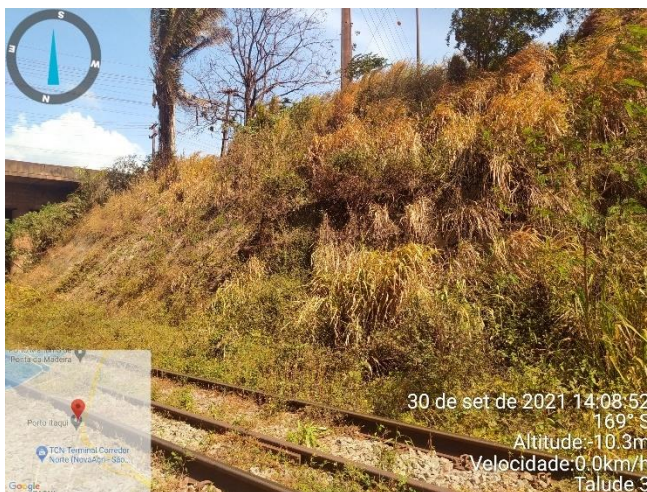
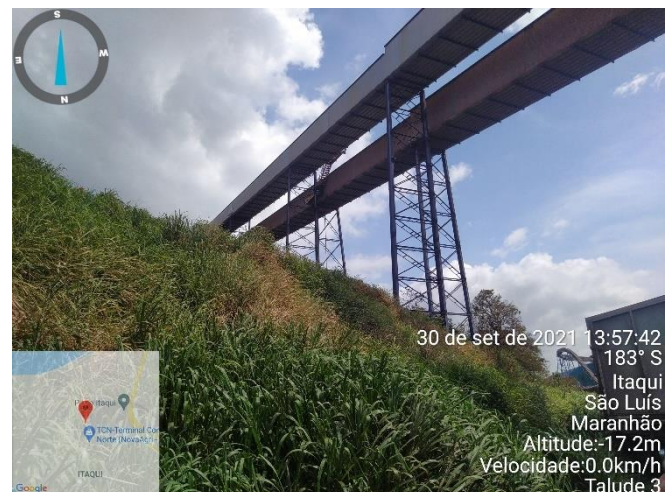
O **Talude 03** está localizado dentro da área ferroviária intraporto denominada de Pátio Intercâmbio (Vale e Transnordestina), essa área se bifurca em dois segmentos ferroviários que desembocam nos berços 102 e 103 e terminais de granéis líquidos e é cortado transversalmente pelo viaduto da BR 135 (Av. dos Portugueses). Durante o processo de vistoria foi possível observar situações geotécnicas de instabilidade tais como escorregamentos e deterioramento da biomanta e existente, quadros que podem se agravar durante os períodos de chuva. Além disso, notou-se a obstrução da drenagem existente, causada pela ausência de manutenção e capina regular. As áreas sem vegetação ou de vegetação esparsa são suscetíveis a problemas de erosão ocasionada pelo escoamento superficial da água da chuva, o que ameaça à integridade do Talude.

**Figura 3: Vista geral do Talude 03**

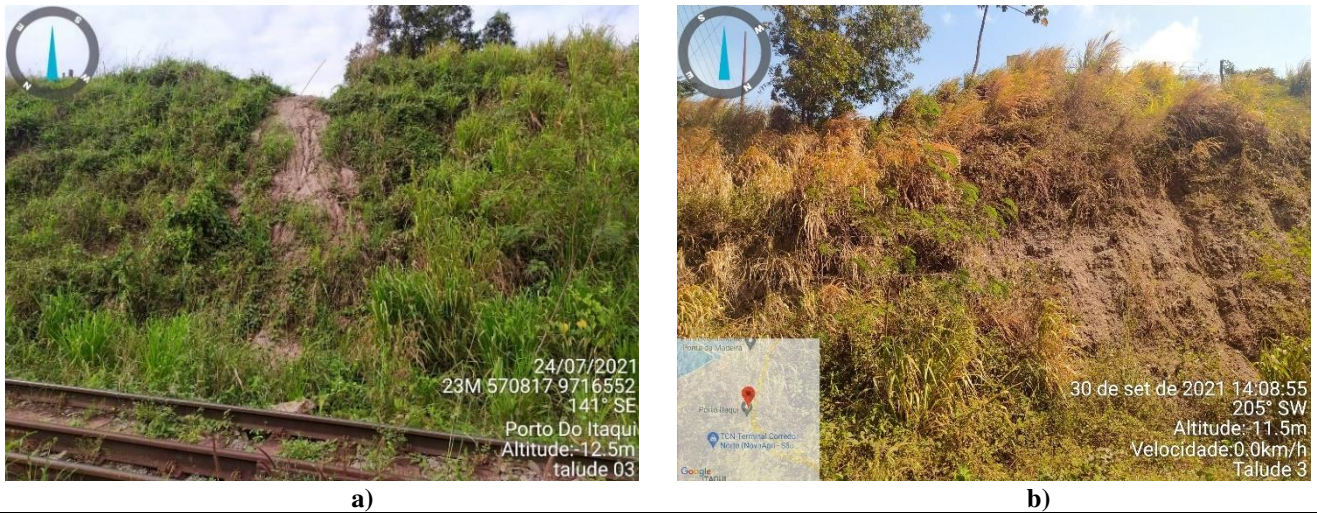
**Figura 4: Pontos de erosão no Talude 03**

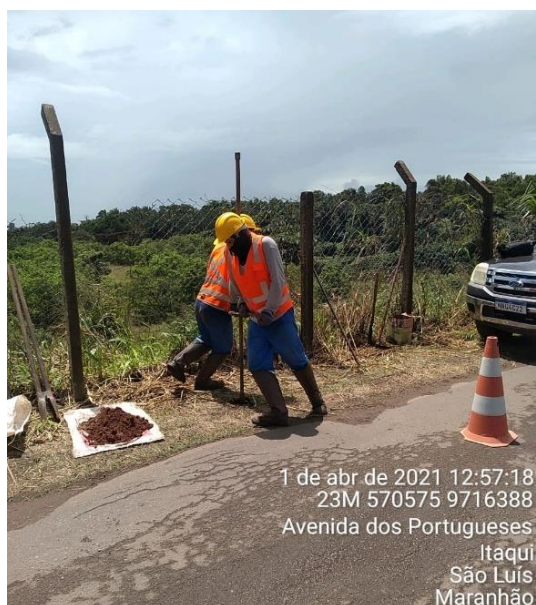
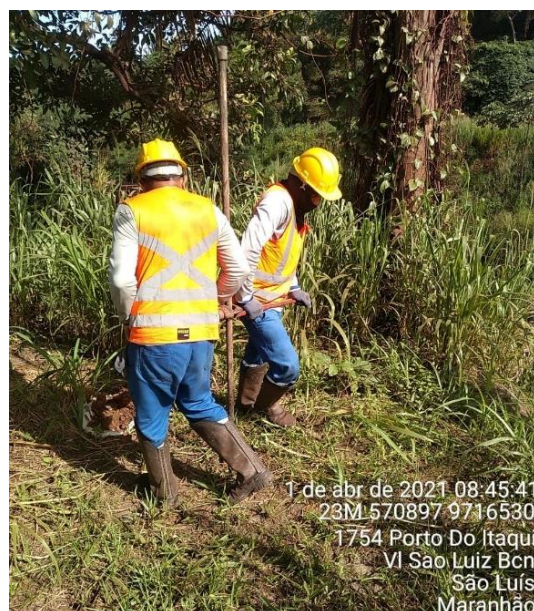
As sondagens a trado realizadas no **Talude 03** evidenciam predominância de materiais Argilo Siltosos de cor marrom avermelhada. Nas camadas mais superficiais encontram-se material do tipo Aterro de Areia fina a média, pouco siltosa de cor marrom. O nível de água foi encontrado entre 1,33 e 4,30m.

**Figura 7: Sondagem a trado no Talude 03**

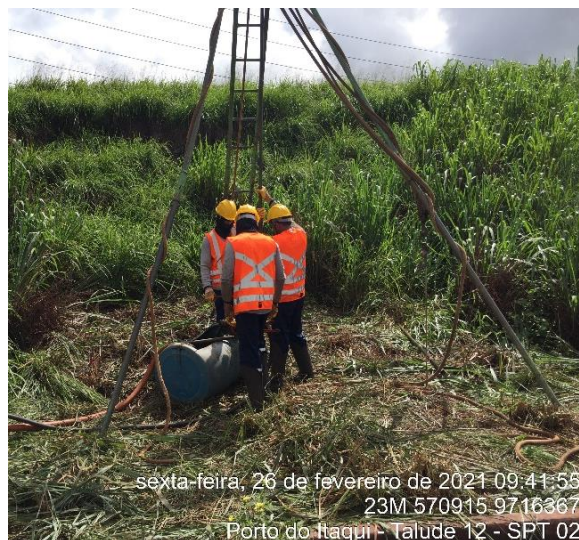
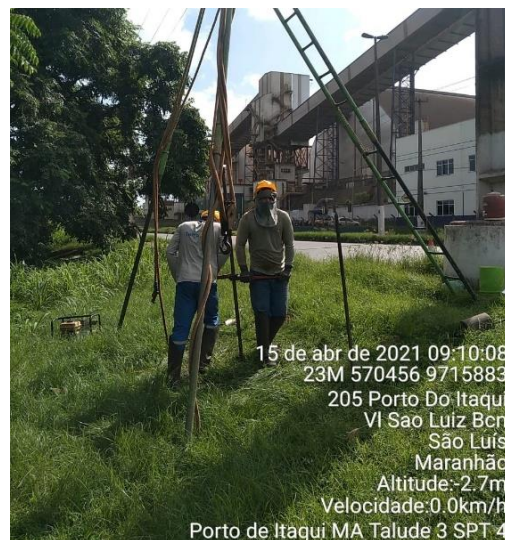
do talude, também em algumas sondagens foi possível observar a presença de cascalhos. Os ensaios de penetração mostram, em várias sondagens, a baixa competência das camadas superiores, por vezes apresentando valores de  $N_{spt}$  médios abaixo de 7, em profundidades os valores aumentam consideravelmente para  $N_{spts}$  médias em torno de 30.

**Figura 8: Sondagem à percussão para caracterização de subsolo no Talude 03**

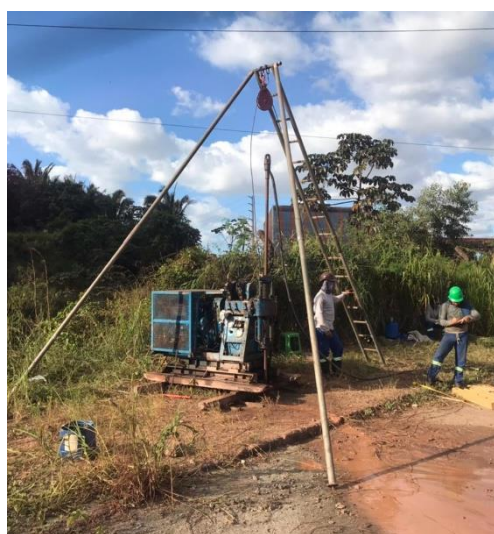
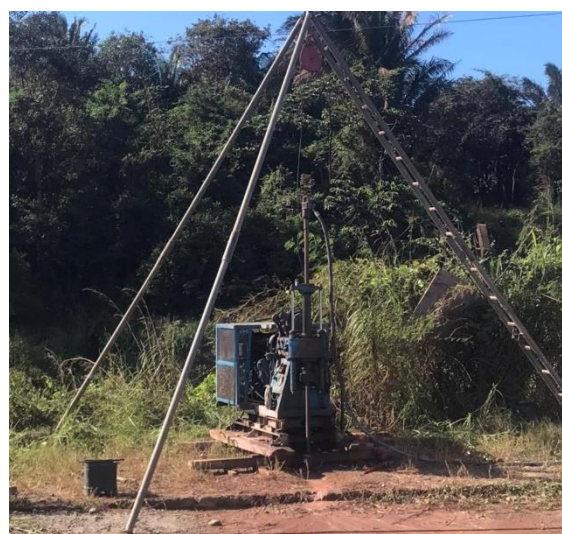
As sondagens mistas (SPT e Rotativa) confirmam os resultados das sondagens anteriores, sendo que a partir de 12m o solo começa a se apresentar como uma rocha argilito muito alterada ou um solo saprolítico argiloso de cor marrom avermelhado que se alterna em camadas de média e pouca coerência. Em virtude das características desse maciço, possivelmente exista a necessidade de atenção especial no tratamento para a fundação da solução adotada para a estabilização.

**Figura 9: Sondagem mista para reconhecimento de solo no Talude 03**

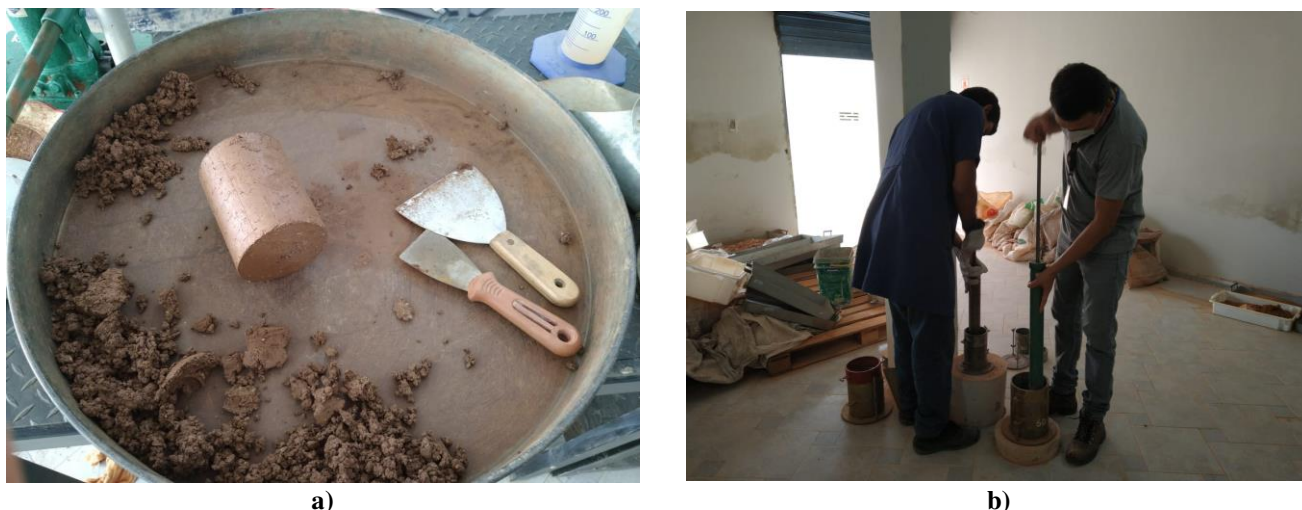
Para o **Talude 03** os resultados mostram que os materiais encontrados apresentam massa específica aparente seca máxima variando entre  $1,36 \text{ g/cm}^3$  e  $1,66 \text{ g/cm}^3$ , e umidade ótima de 20,5% a 34,3% sendo os maiores valores de umidade também relacionados com a influência de materiais mais argilosos nas porções amostradas, confirmando assim os ensaios realizados em campo.

Figura 10: Ensaio em laboratório de Proctor Normal

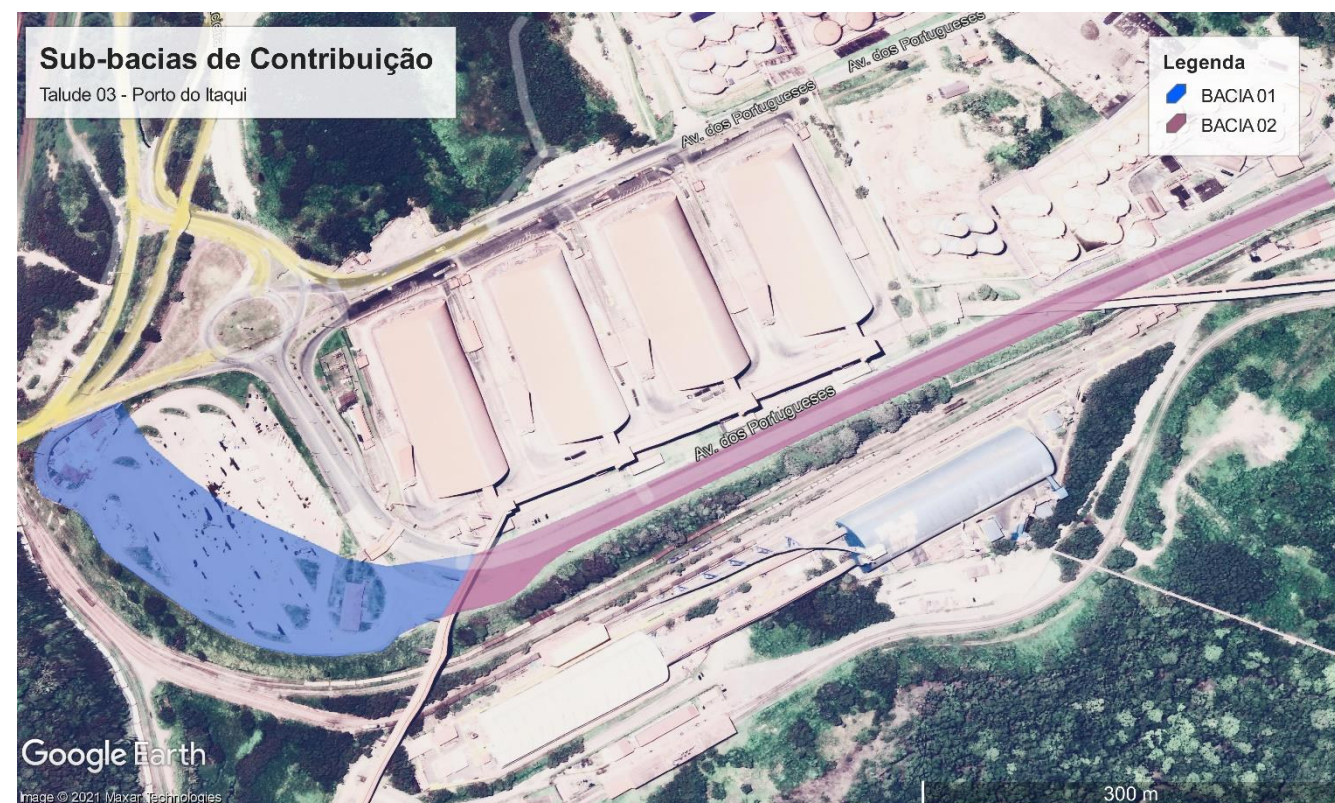
Através do estudo hidrológico, foram definidas quatro bacias de contribuição para o dimensionamento dos dispositivos de drenagem que inclui dispositivos como canaletas e escadas hidráulicas, que convergem os volumes interceptados por meio da face do **Talude 03**. A partir desse cálculo definiram-se dezoito escadas hidráulicas, considerando as escadas que serão construídas e as já existentes que terão que ser refeitas; e seis descidas rápidas. Estes dispositivos serão locados na área e deverão receber a contribuição de cada microbacia, conforme apresenta a **Figura 16**. É importante ressaltar que já existem dezesseis escadas hidráulicas na área, sendo propostas soluções de inspeção e manutenção nesses elementos.

**Figura 16: Definição das microbacias de contribuição do Talude 03**

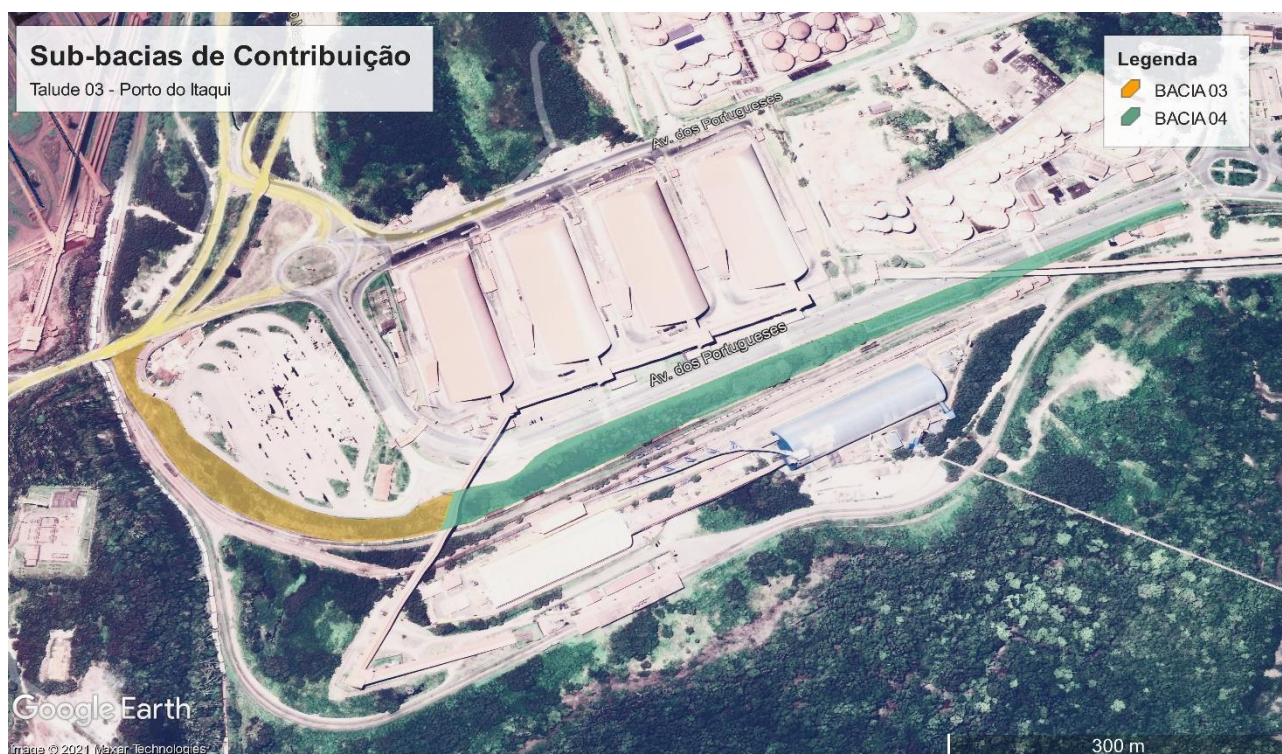
No estudo hidrológico foram definidas bacias de contribuição inferior para auxiliar no dimensionamento do dispositivo de drenagem ao pé do **Talude 3**, conforme mostra a **Figura 17**.

**Figura 17: Definição das bacias de contribuição inferior do Talude 03**
