RELATÓRIO TÉCNICO

RELATÓRIO DE LEVANTAMENTO HIDROGRÁFICO

BAÍA DE SÃO MARCOS – SÃO LUIS - MA

UMI 海 SAN RT 184 16

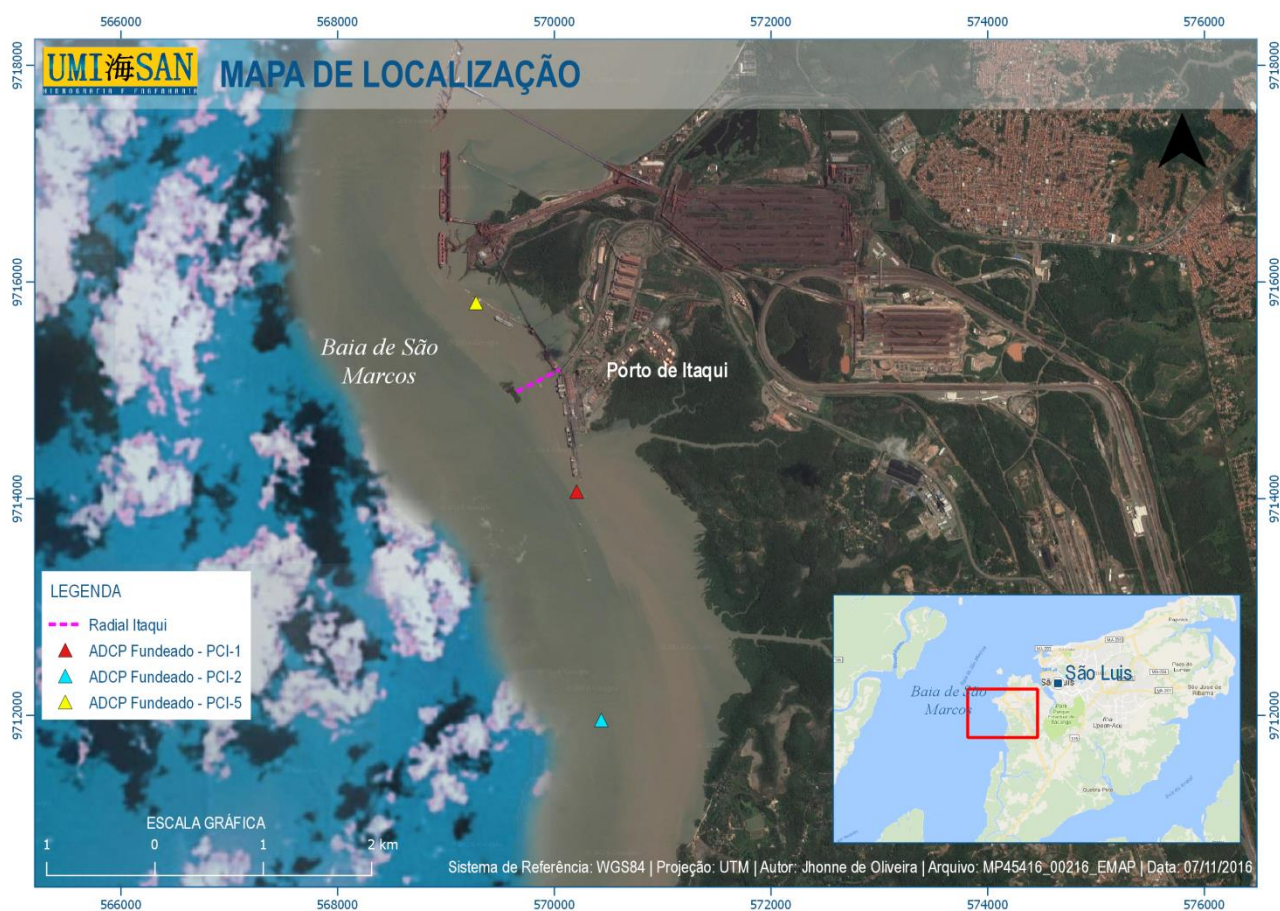
Figura 1: Localização dos ADCPs PCI-1, PCI-2 e PCI-5 e da Radial Itaqui realizada durante uma vazante e uma enchente em um período de sizígia.

As coletas de dados por meio dos ADCPs fixos foram realizadas em três pontos nas proximidades do Porto de Itaqui, em amostragens que englobaram 13 horas de levantamento, durante períodos de quadratura e sizígia. Os pontos de medição foram denominados PCI-1, PCI-2 e PCI-5, suas posições são apresentadas na Figura 1.

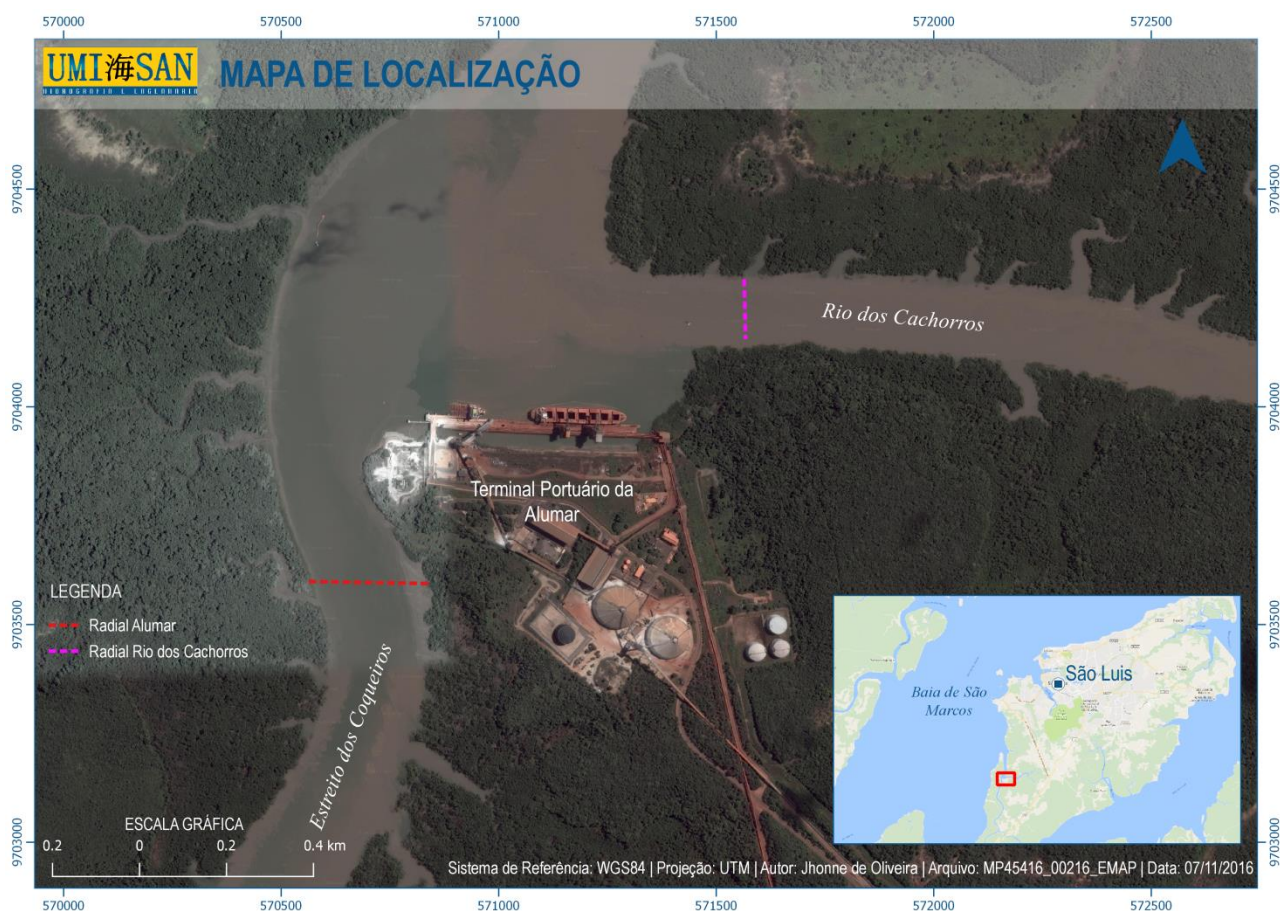
Figura 3: Localização da Radial Alumar e da Radial Rio dos Cachorros realizadas durante uma vazante e uma enchente em um período de sizígia.

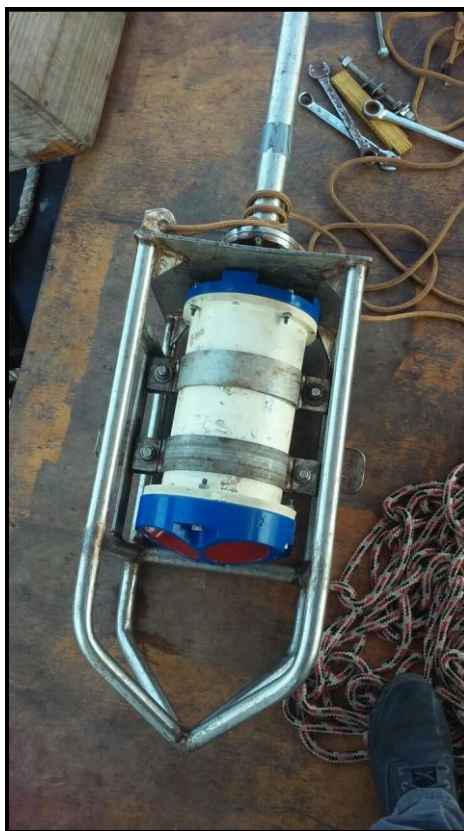
Figura 4: Estrutura utilizada para estabilização do ADCP.

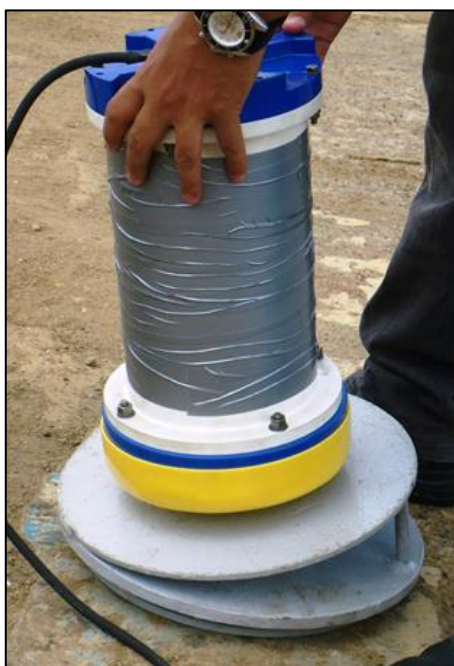
Figura 5: Calibração de campo realizada com os ADCPs para compensar as influências magnéticas locais.

Antes do início do levantamento, a bússola interna do ADCP foi calibrada a partir da realização de um giro completo em torno de si, de modo a compensar as interferências eletromagnéticas do ambiente próximo ao ponto de coleta de dados (Figura 5). A declinação magnética para o ponto de coleta de correntometria foi obtida a partir do programa GeoMag (-20.54°) e corrigida durante o processamento dos dados. Os documentos de configuração e calibração de campo do ADCP são apresentados no (APÊNDICE A).
