NOTA TÉCNICA

Licitação: LRE Eletrônica nº 009/2021-EMAP

Objeto: Contratação de empresa especializada para Execução de Aprofundamento do Leito Marinho (Lote 1) e o Gerenciamento da obra de Aprofundamento (Lote 2) nas áreas ao Norte, ao Leste ao Sul da Ilha de Guarapir, no Porto do Itaqui, em So Lus/MA

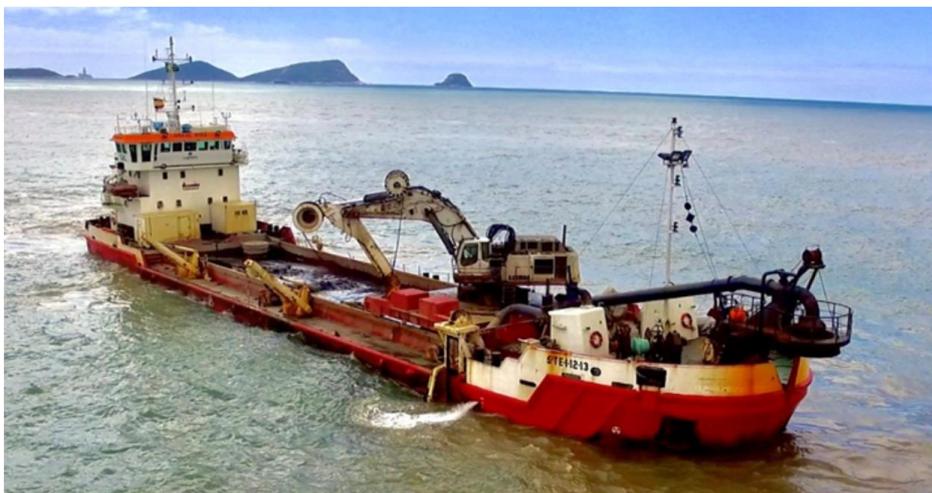
Em resposta a licitante *SLI Coastal Solutions* apresentou a proposta do equipamento **Omvac Diez (Figura 1)**, uma multi-draga composta de dois equipamentos conjugados: uma draga auto transportadora tipo *hopper*¹ e uma draga tipo caçamba com *clamshell*², a qual,

Figura 1: Draga *Omvac Diez*

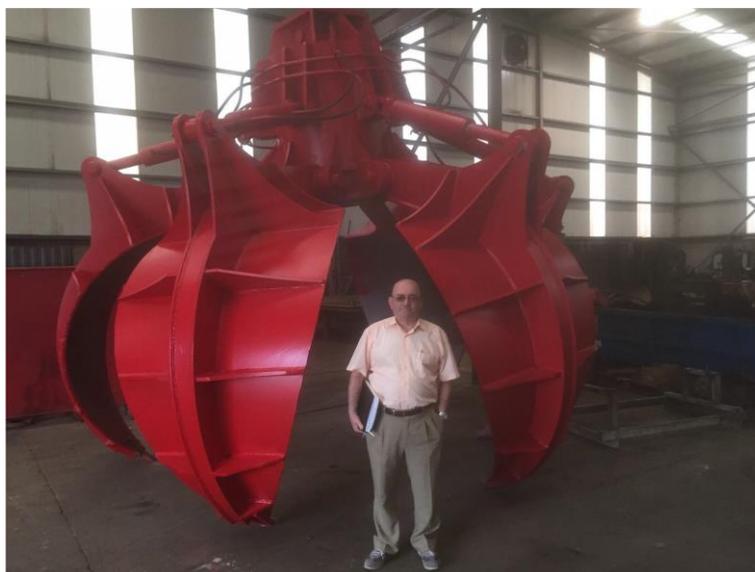
Em resposta o 2º diligenciamento a Licitante informou que o equipamento proposto trata-se de uma única embarcação equipada com uma draga *hopper* e uma draga do tipo “caçamba hidráulica de articulação múltipla ‘orange-peel’⁵” (Figura 2) de 12 toneladas, o qual será utilizado nas fases de dragagem do material de maior resistência no leito marinho, pois “possui maior capacidade de penetração por ter menor superfície de contato com o solo para cravação”. A Licitante alega ainda que “tal equipamento consegue remover, sem auxílio de outros meios, material com resistência de até 6 MPa”. Após análise dos boletins de sondagens apresentados pela EMAP, a Licitante informa que a maior resistência do solo nas áreas de dragagem é de 1,05 MPa, bem abaixo da capacidade de remoção do equipamento proposto.

Figura 2: Caçamba do tipo *Orange-Peel* proposta

Embora a Licitante tenha respondido na primeira diligência que o tipo de equipamento proposto seria uma draga caçamba *clamshell*, neste momento (2ª diligência) a mesma responde que não se trata do mesmo equipamento proposto anteriormente (indicado na resposta da 1ª diligência) e sim de um novo equipamento, isto é, draga caçamba *Orange Peel*.

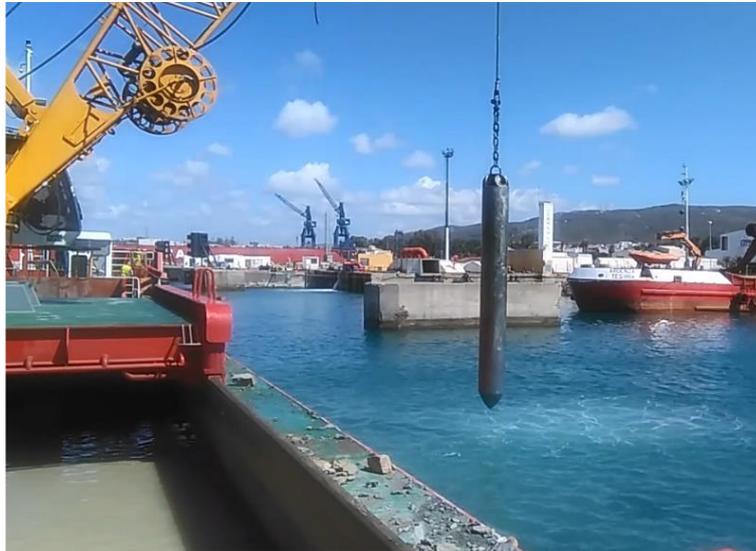
A Licitante informa ainda que a Área Leste pode requerer o auxílio de um terceiro equipamento, que seria um trépano de gravidade: um dispositivo de grande massa, pontiagudo preso por cabos de aço, que é lançado somente com ação de gravidade contra o solo para ruptura quando este possui alta resistência para posterior retirada com uso do *Orange Peel*, onde seriam necessários 05 dias de serviço apenas nessa área.

Figura 3: Trépano

Este equipamento também não foi informado na primeira diligência. A imagem do equipamento proposto é apresentado na Figura 3 a seguir.

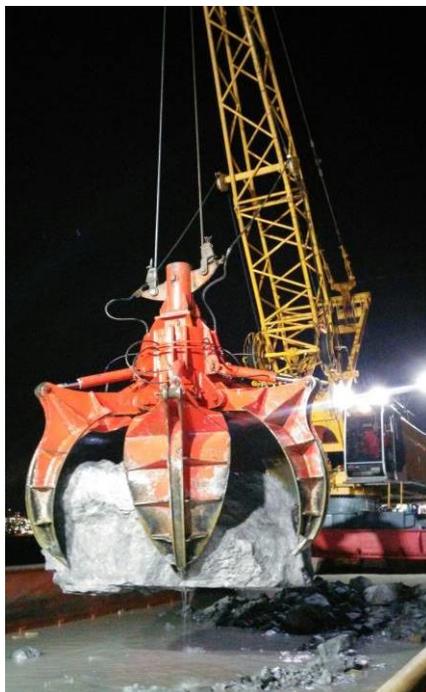
Figura 5: Imagem enviada pela Licitante da dragagem com caçamba do tipo *Orange Peel*

A Licitante apresentou o termo de referência que originou a contratação da obra e seis fotos da mesma, como exemplificado nas figuras a seguir:

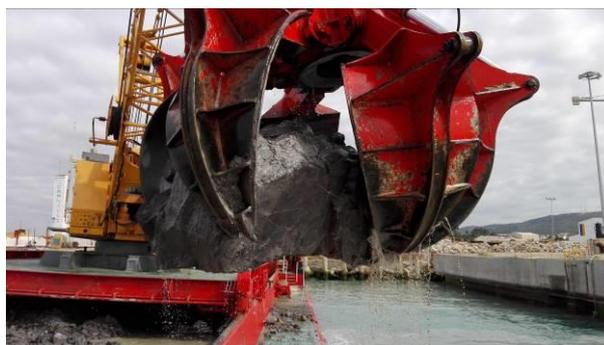
Figura 6: Imagem enviada pela Licitante da dragagem com caçamba do tipo *Orange Peel*

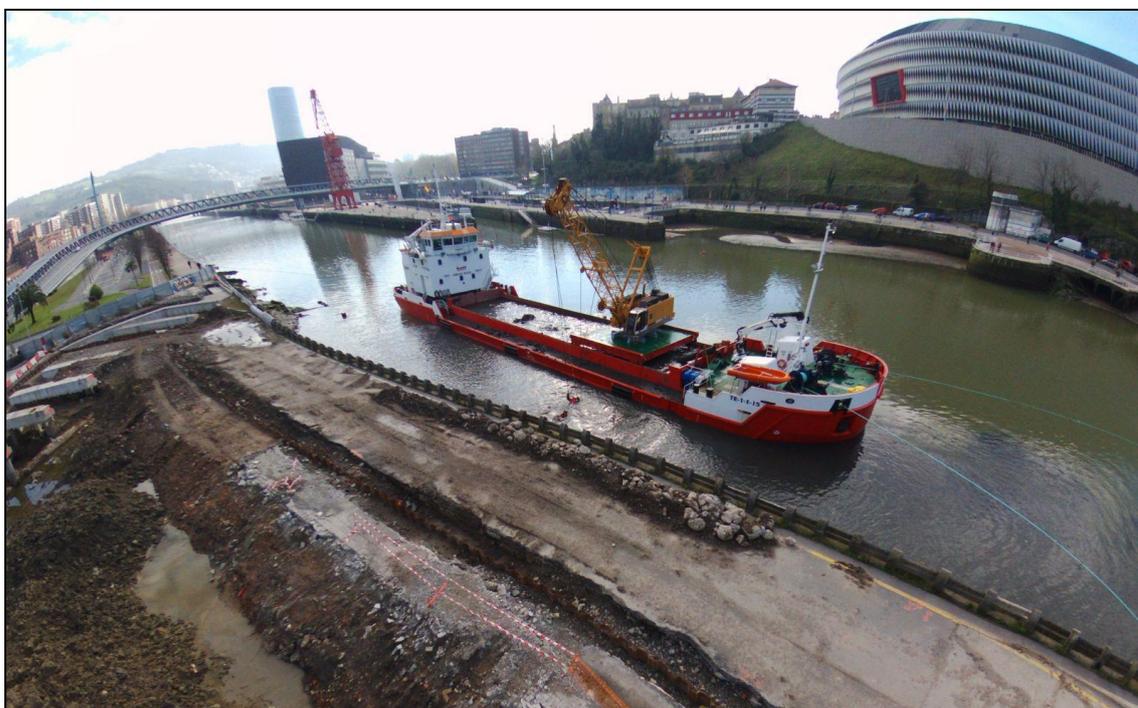
No entanto, a resposta da Licitante apresenta a Figura 7 onde a draga trabalha com amarração em terra, o que muito se diferencia das condições de estabilidade quando fundeada no mar por meio de âncoras.

Figura 7: *Draga Omvac Doce* dragando no canal de Deusto em Bilbao Espanha apresentada pela Licitante

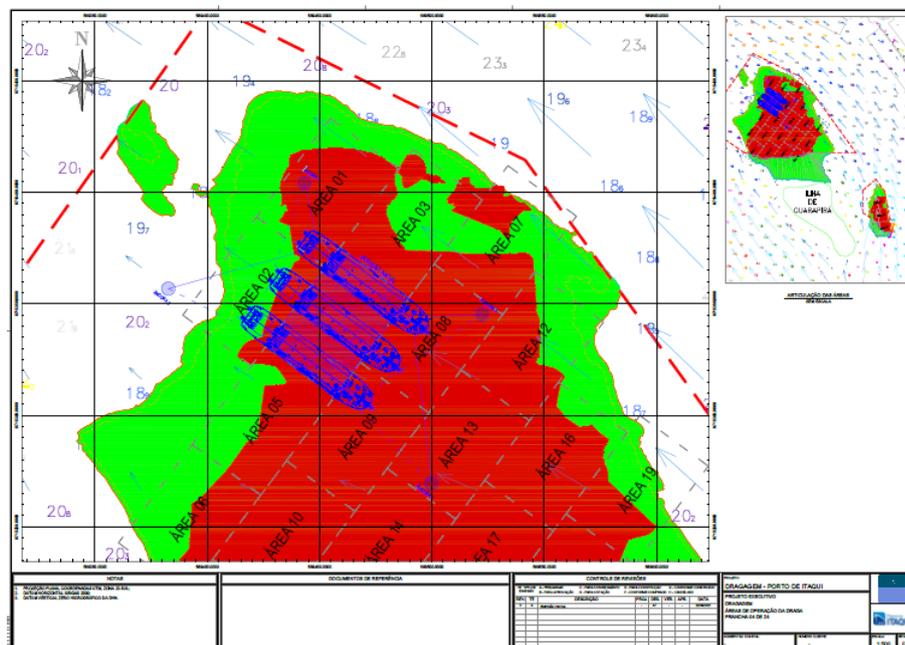
Quanto ao plano de fundeio solicitado para análise da segurança da navegação nas áreas Norte e Leste onde a retirada do material mais consolidado será por draga tipo caçamba utilizando o equipamento *Orange Peel*, a Licitante informou que foi elaborado o plano de fundeio preliminar o qual “poderá sofrer alterações com a elaboração do projeto executivo a ser consolidado antes do início da obra”. Segundo o plano, as Áreas Norte e Leste foram divididas em 21 e 03 subseções, respectivamente, (área 1, área 2, área3 [...] área 24, conforme figura 8). Nessas subseções, a licitante ratifica a informação de fundear a draga com uso das quatro âncoras, onde as posições da draga foram “definidas com alinhamento em relação à direção de correntes mais intensas”. Em cada subseção “a draga pode ser transladada transversalmente por um espaço de aproximadamente 5 vezes a sua boca sem necessidade de alteração na ancoragem”. A Licitante informa que o plano de fundeio gerou vinte e quatro pranchas, enviadas em anexo à resposta à 3ª Diligência, conforme exemplificado na Figura 8 a seguir.

Figura 8: Prancha do Plano de Fundeio enviada pela Licitante

Destaca-se que o plano de fundeio enviado não informa o tipo de âncora e de amarras, os comprimentos das mesmas, nem tão pouco a força aplicada em cada ponto do fundeio. **Desta forma, não é possível fazer uma avaliação real da segurança da navegação na região da dragagem com equipamento proposto e totalmente divergente do solicitado em edital e seus Anexos.**

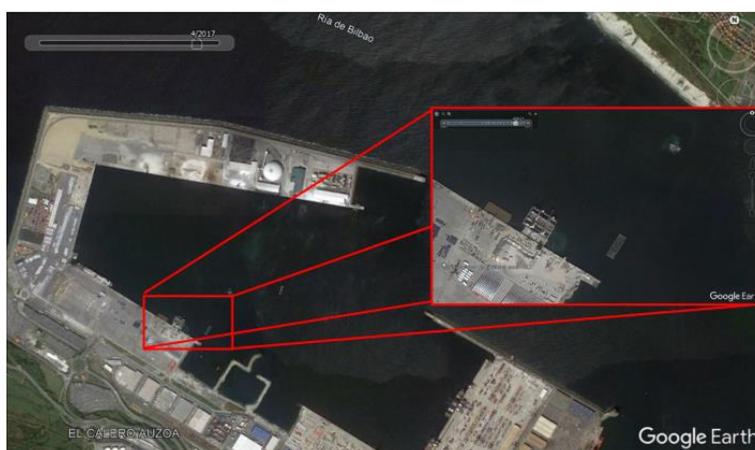
Quanto à execução da obra de Bilbao, a Licitante apresentou a primeira e a décima quarta páginas, de vinte e cinco páginas que totalizam o contrato assinado em 14/11/2016 para realização das obras; a primeira página, de duas páginas do termo aditivo ao contrato de 24/01/2017; a primeira e a última folhas do relatório de obra onde são apontados o início e fim dos serviços em 24/10/2016 e 28/02/2017, respectivamente; e a fatura final da obra onde é apontado o volume dragado de 13.271,29 m³ de material exceto rocha, 11.965,72 m³ de rocha e 11.342,57 m³ de acondicionamento no leito marinho. Ainda no ofício a Licitante informa que a dragagem foi realizada com draga *Omvac Doce* e apresenta imagem do local da obra (Figura 9) onde **percebe-se que é uma área totalmente abrigada sem fluxos de correntes.**

Figura 9: Local da obra em Bilbao na Espanha

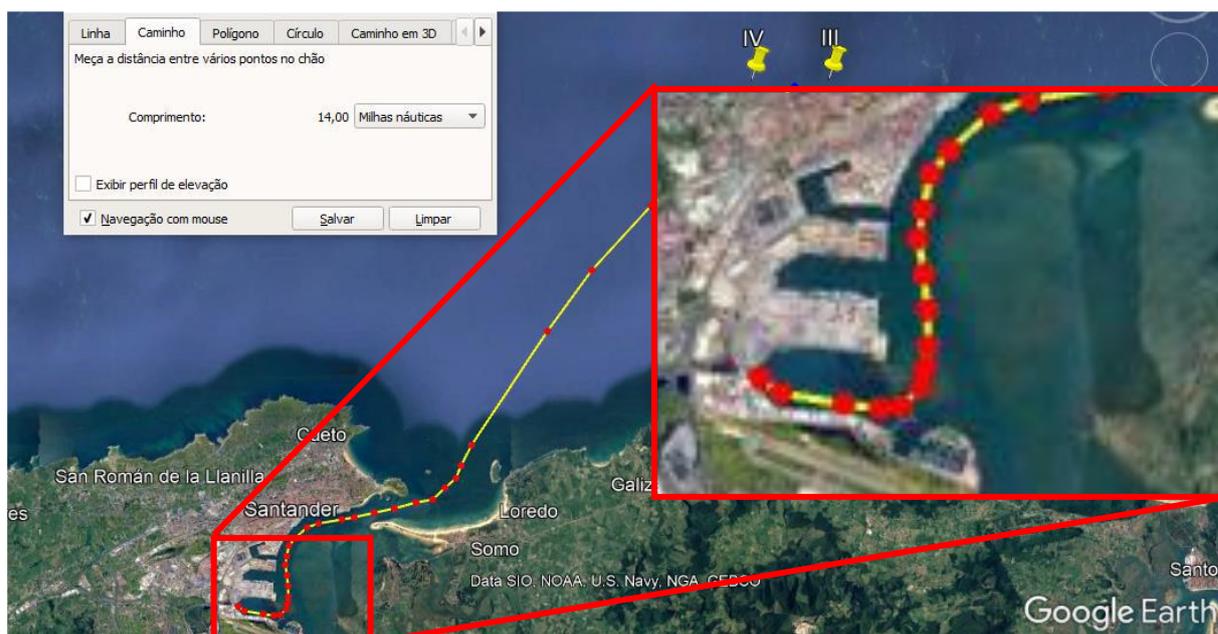
Para a obra em Raos em Santander na Espanha, a Licitante apresentou a primeira página do contrato de 28/08/2015 e três páginas do Anexo 2.i – Requisitos de Execução; o aditivo ao contrato (01/10/2015); a primeira e a última folhas do relatório de obra onde são apontados o início e fim dos serviços em 28/08/2015 e 23/12/2015, respectivamente; e a fatura final da obra onde são apontado 62,6 dias de aluguel da draga *Omvac Doce* a disposição, 5,8 dias de paralização e 17,9 dias de aluguel com uso de trépano. Nota-se que o Anexo 2.i – Requisitos de Execução **previa que a obra duraria 20 dias, mas durou 117 dias segundo a documentação enviada.** A licitante informa que foram dragados 28.000 m³ de material sedimentar e desmonte de rocha com trépano, porém não enviou documentos comprobatórios. Pela imagem enviada pela Licitante (Figura 10), verifica-se que o local das obras de dragagem é uma região abrigada conforme destacado.

Figura 10: Local da Obra de Raos em Santander - Espanha

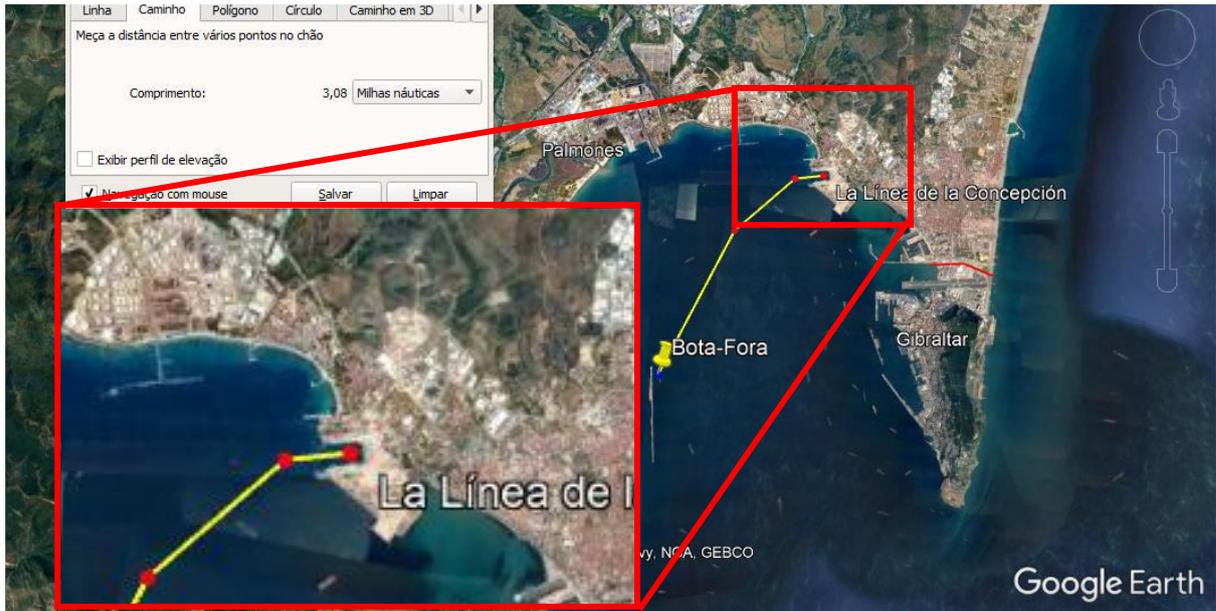
Quanto a obra de prolongamento do berço norte na dársena [doca] de Campamento em Algeciras na Espanha, a Licitante apresentou a primeira e a segunda do total de quinze páginas do contrato de 02/03/2016 e duas páginas do Anexo 2.i – Requisitos de Execução; três folhas do total de cinco do aditivo ao contrato (30/05/2016); a primeira e a última folhas do relatório de obra onde são apontados o início e fim dos serviços em 04/03/2016 e 23/06/2016, respectivamente; e a fatura final da obra onde são apontado 43,1 dias de aluguel da draga *Omvac Doce*, 5,9 dias de aluguel da draga *Ardenza* e o total de 38.729,88 m³ de material dragado. **Destaca-se que no ofício de resposta à 2ª Diligência a Licitante informou volume dragado de 49.740 m³.** Nota-se ainda que o 2.i – Requisitos de Execução previa que a obra duraria 35 dias, contudo durou 111 dias segundo a documentação enviada. Observa-se ainda na Figura 11 que a dragagem ocorreu numa área abrigada conforme destacado.

Figura 11: Localização do Porto de Campamento em Algeciras

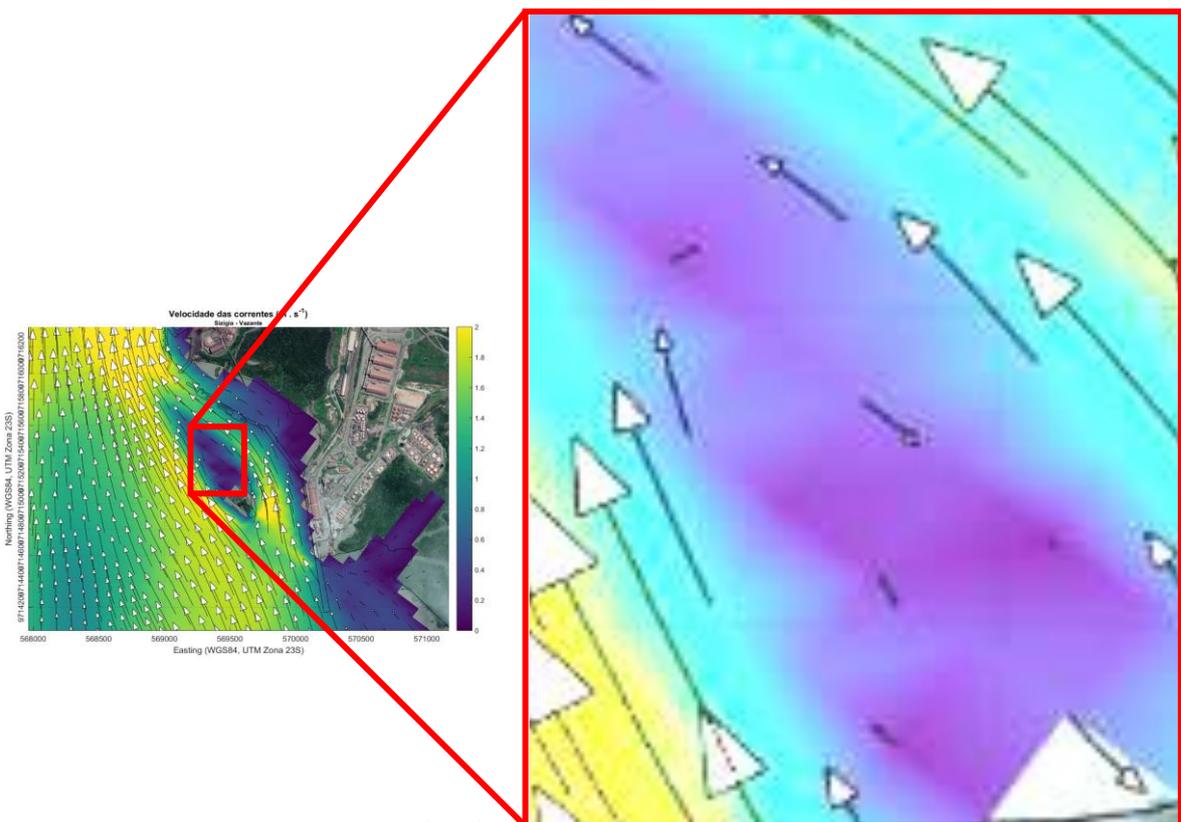
8. Ainda em relação à segurança da navegação, a afirmação por parte da Licitante, de fácil controle da posição da draga com o fundeio (4 âncoras) e a propulsão própria não é aceita tranquilamente pela equipe técnica, pois observa-se que o próprio relatório de correntes disponibilizado pela Licitante aponta a ocorrência de vórtices ao norte da Ilha de Guarapirá no estófo de preamar e em todo ciclo de vazante, conforme Figura 12 e Figura 13. Mesmo que de baixa intensidade, os vórtices dificultam que qualquer equipamento permaneça parado em determinado ponto (mesmo ancorado), pois há constantes mudanças de direção das correntes.

Figura 12: Velocidade das correntes em mare de vazante.

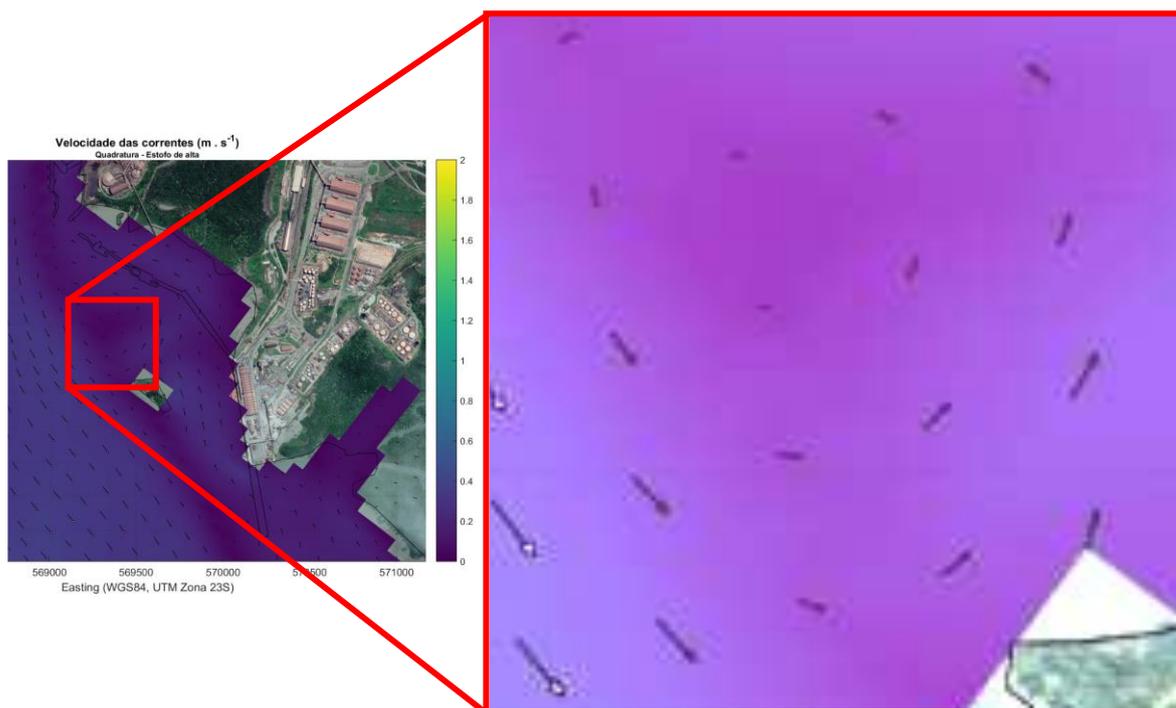
Figura 13: Velocidade das correntes no estolo de alta na sizígia
