EMPRESA MARANHENSE DE ADMINISTRAÇÃO PORTUÁRIA EMAP GOVERNO DO ESTADO DO MARANHÃO			
	TÍTULO: MEMÓRIA DE CÁLCULO – PROJETO BÁSICO			
N.º PROCESSO EMAP:	OBJETO: RECUPERAÇÃO ESTRUTURAL DO CAIS SÃO JOSÉ DE RIBAMAR			
Responsável pela Solicitação: Rudney da Silva Souza	Nº COTEC: 2018.17-MC-EST-5001-0001	DATA: 06/12/18	REVISÃO: A	PÁGINA: 0 de 24

1 OBJETIVO

O objetivo do presente relatório técnico é a apresentação do projeto básico para os serviços de recuperação das estruturas do Atracadouro de São José de Ribamar, após o levantamento das anomalias, conforme apresentado no relatório fotográfico.

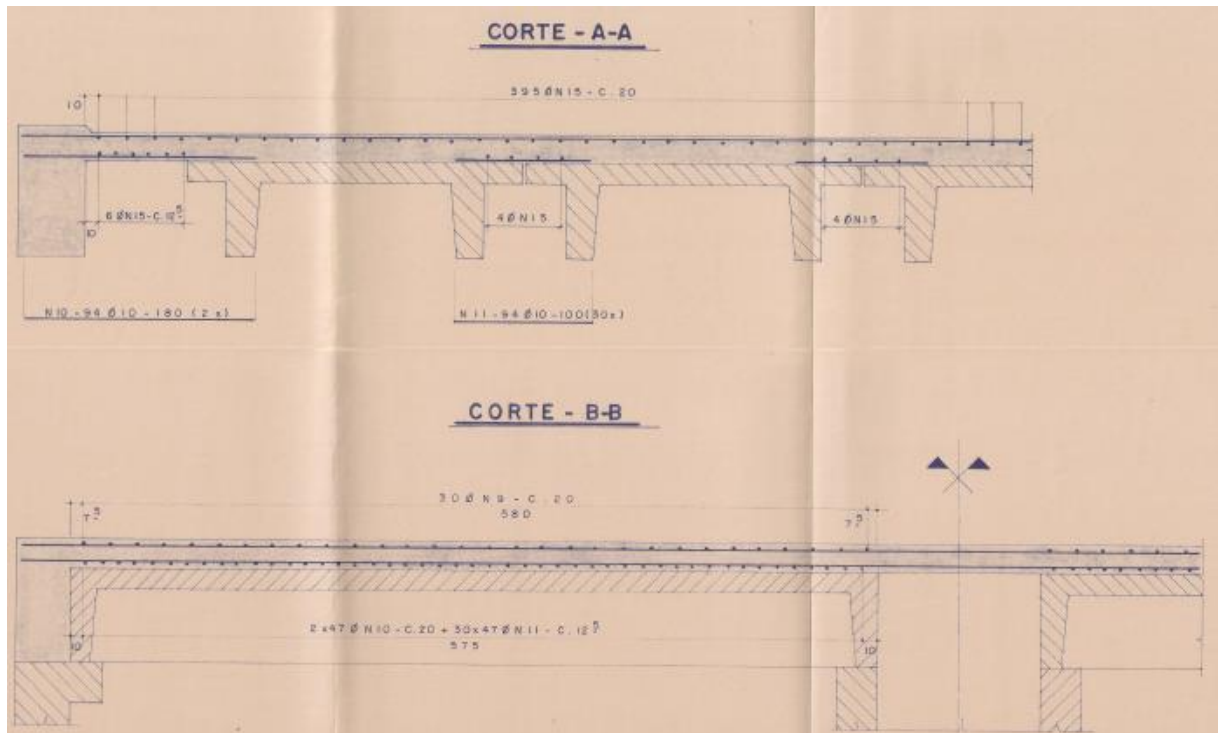
Quanto à estrutura do cais, suas condições de integridade estrutural e capacidade resistente são preocupantes. A vistoria feita pela parte inferior das estruturas indica alto grau de deterioração devido principalmente à exposição das barras das armaduras dos elementos estruturais. Em vários locais da estrutura essas barras são visíveis e apresentam alto grau de oxidação, desprendidas do concreto e em alguns casos até totalmente seccionadas. A capacidade resistente desses elementos está altamente comprometida e requer ações de recuperação de forma urgente, assim como a proibição da ocupação desse local, por motivos de segurança.

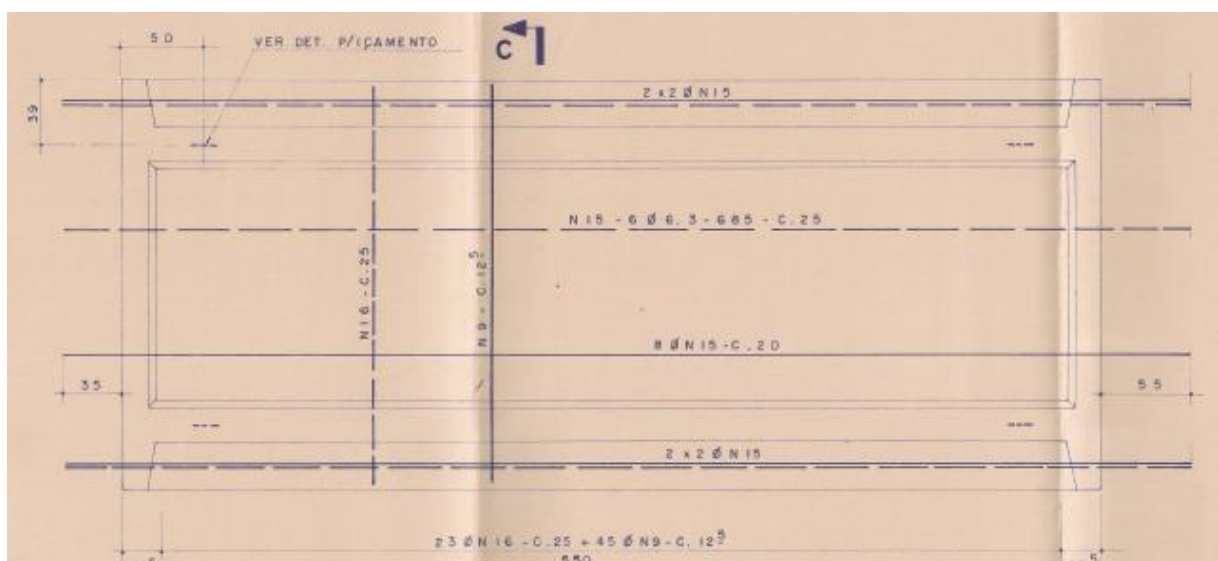
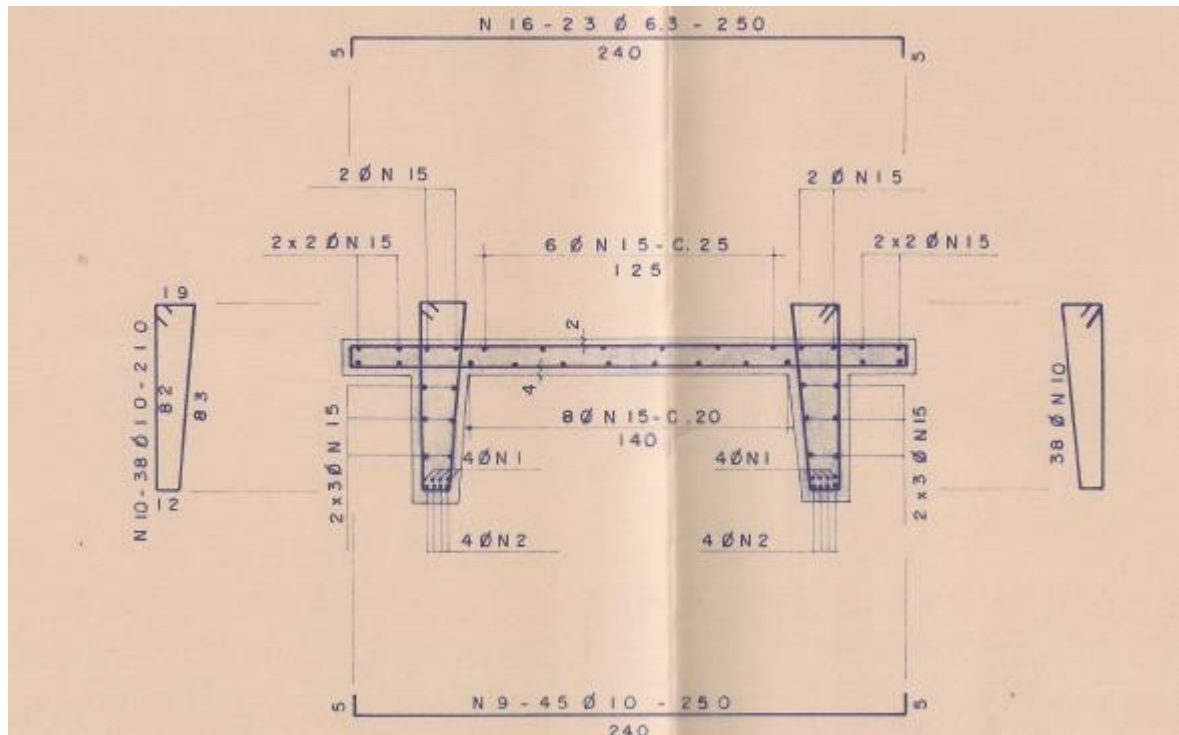
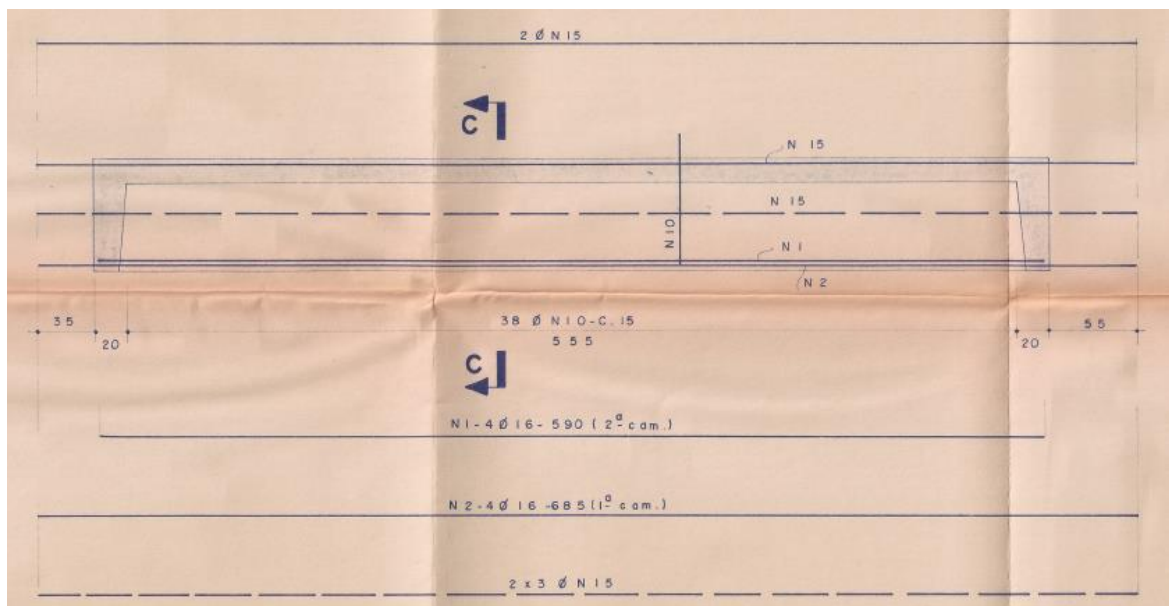
Nas seções detalhadas no projeto original, pode ser verificado que a armadura detalhada faz parte de uma segunda etapa de concretagem, sendo a armadura principal a presente nas placas de lajes “PI”, cujo detalhamento será demonstrado nas imagens a seguir:

Conforme pode ser visto nas imagens acima, os ferros N1 e N2 estão localizados nas nervuras onde as fotos identificam sérios problemas de corrosão, comprometendo praticamente toda armadura existente.
