TÍTULO: PROJETO EXECUTIVO – CRITÉRIOS ADOTADOS NOS PROJETOS DE RECUPERAÇÃO ESTRUTURAL			
	PROJETO: INSPEÇÕES E PROJETOS NO PORTO DO ITAQUI			
	Nº EXE: CP-020.030-30-00-001	DATA: 04/08/23	REVISÃO: 1	Nº FOLHA: 1 de 10

INSPEÇÕES E PROJETOS NO PORTO DO ITAQUI

O presente documento apresenta os “Critérios para levantamento de quantidades” das obras civis de reparos nos Berços 100 a 108 da Empresa Maranhense de Administração Portuária - EMAP, localizado no Porto do Itaqui, município de São Luís, estado do Maranhão.

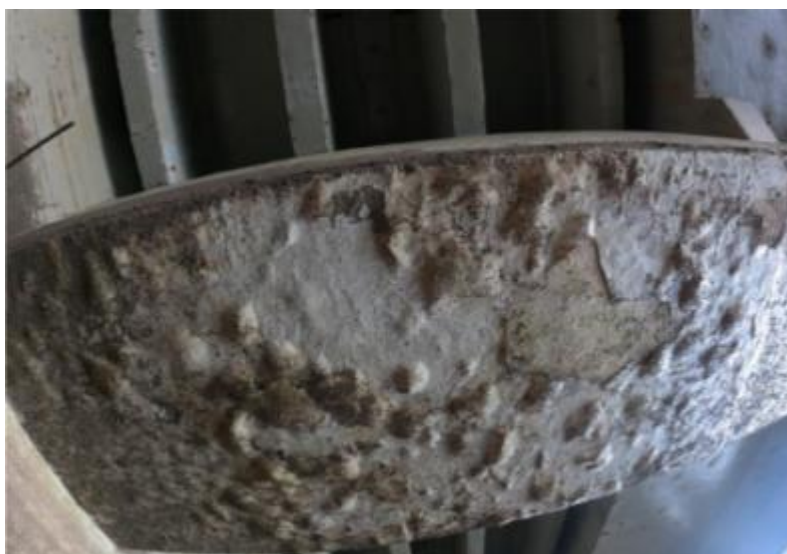
agentes que promovem a corrosão das armaduras, tentativas anteriores de execução desta metodologia nas condições locais apresentaram desempenho e vida útil muito limitados, como se pode observar nos berços 105 e 106

Figura 3 – Detalhe da pintura com deficiência de aderência – Berço 105

A dificuldade de execução, constante presença de umidade, necessidade de polimento e regularização, custos inerentes a técnica e o fato de não haver recomendações na norma brasileira de concreto ABNT NBR 6118 justificam a opção por não aplicar a camada de proteção.
