EMPRESA MARANHENSE DE ADMINISTRAÇÃO PORTUÁRIA E M A P GOVERNO DO ESTADO DO MARANHÃO			
	TÍTULO: PROJETO EXECUTIVO – MEMORIAL DESCRITIVO DO EMPREENDIMENTO – BERÇO 103			
	PROJETO: Contratação de Empresa especializada para execução do Projeto de Recuperação estrutural dos Berços 103 e 106 (infra, meso e superestruturas) e Recuperação Catódica dos Berços 101 e 102, no Porto do Itaqui em São Luís – MA.			
	Nº EMAP: 2017.14-MD-GER-1203-0001-R00	DATA: 08-2017	REVISÃO: 00	Nº FOLHA : 2 de 19

Nº PLANAVE: 1.16.137-OS-01/00 – MD-B01-B00-0003-B

1 INTRODUÇÃO

Visando a recuperação e reparo do berço 103, foram realizados os trabalhos de inspeção e elaboração de projeto executivo de todos os serviços necessários a recuperação e restauração da estrutura de modo a se manter a operacionalidade do berço.

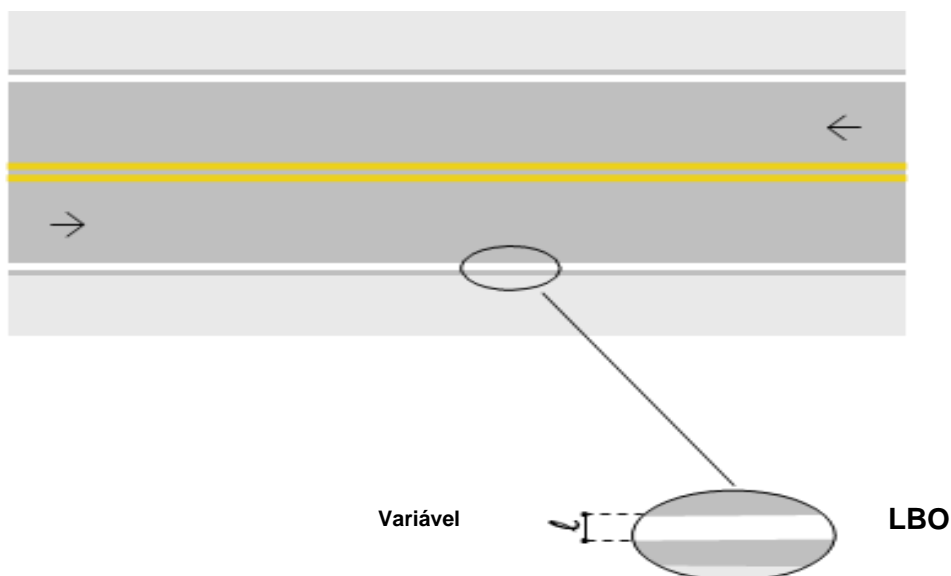
Figura 03 – Linha Contínua de Bordo da Pista

- Linha de Bordo – LBO (Linha contínua de bordo da pista)

Estabelece o limite da pista de rolamento com o acostamento e com o canteiro central e deverá ser pintada na cor branca, com largura de 0,10m.

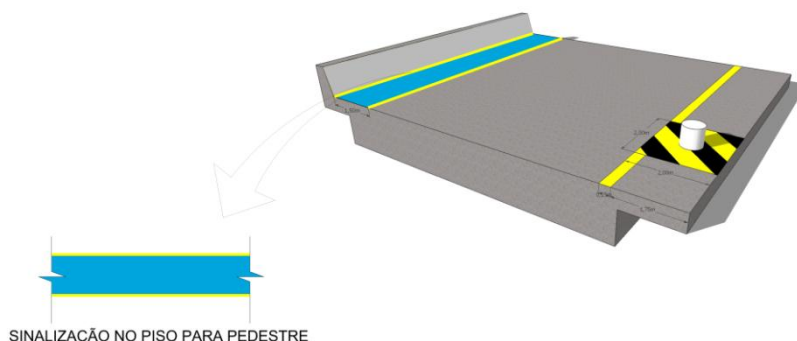
Figura 04 – Marcação no Piso para Pedestre

- Marcação no Piso para Pedestre.

Marcação com largura de 1,50 destinada a delimitar a área de fluxo de pedestre.

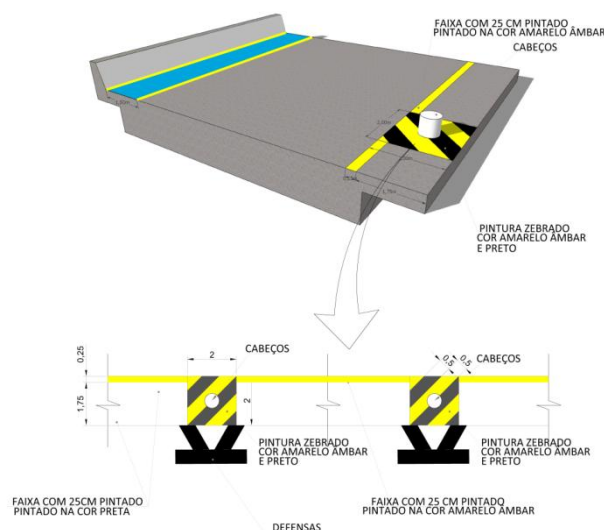
Figura 05 – Marcação de Aproximação de Obstáculos Permanentes

- Marcação de Aproximação de Obstáculos Permanentes – MAO

É utilizada para canalizar os fluxos de tráfego nas proximidades de obstáculos fixos na pista de rolamento.
