<b>EMPRESA MARANHENSE DE ADMINISTRAÇÃO PORTUÁRIA</b> <b>EMAP</b> GOVERNO DO ESTADO DO MARANHÃO			
	TÍTULO: <b>PROJETO EXECUTIVO – RELATÓRIO TÉCNICO – CONSOLIDAÇÃO E ATUALIZAÇÃODAS PATOLOGIAS DO BERÇO 103</b>			
	PROJETO: <b>Contratação de Empresa especializada para execução do Projeto de Recuperação estrutural dos Berços 103 e 106 (infra, meso e superestruturas) e Recuperação Catódica dos Berços 101 e 102, no Porto do Itaqui em São Luís – MA.</b>			
	Nº EMAP: 2017.14-RL-GER-1203.0002 – R00	DATA: 08-2017	REVISÃO: 00	Nº FOLHA : 2 de 55

Nº PLANAVE: 1.16.137-OS-01/00 – RL-B01-B03-0006-B

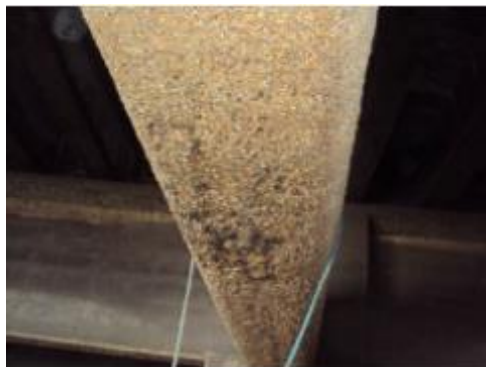
Foto 8- Concreto segregado superficial  
(entre estacas T-36 a T-65)

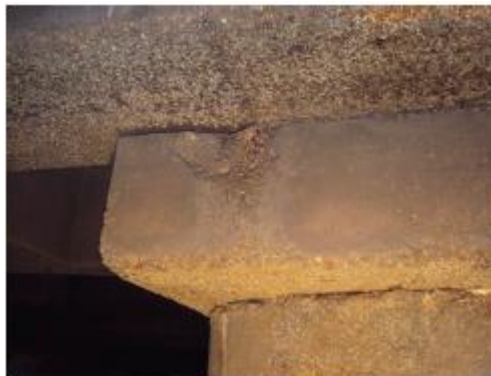
Constatou-se a presença de desgaste superficial com a exposição de agregado graúdo, perda de formas e concreto disgregado, conforme ilustrado nas Fotos 28 e 29.

Foto 29- Capitel sobre a estaca T-70 com a presença de concreto disgregado.

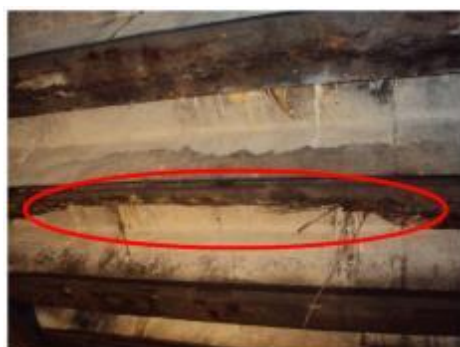
Foto 45- Face inferior da VSEb93 com cordoalhas rompidas.

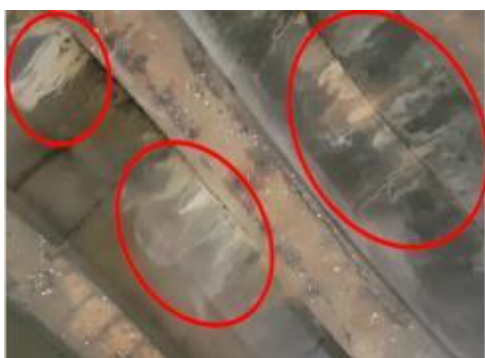
Para essas vigas, observou-se a ocorrência de concreto disgregado profundo (profundidade>4cm) com armadura exposta e oxidada, concreto diegregado profundo, manchas de eflorescência, manchas de oxidação, e fissuras com abertura maior que 0,3mm, conforme ilustrado nas Fotos de 52 a 60.

Foto 54- VSEc20-Manchas de eflorescência

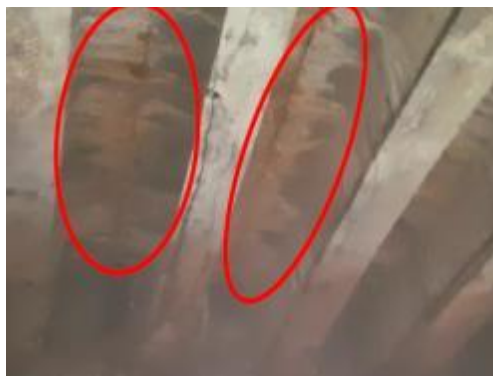
Foto 56- VSEc148-Manchas de eflorescência

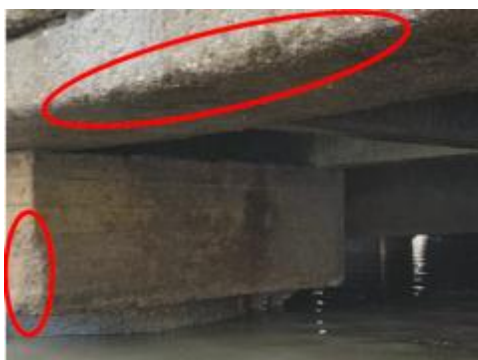
Foto 62- Concreto lixiviado

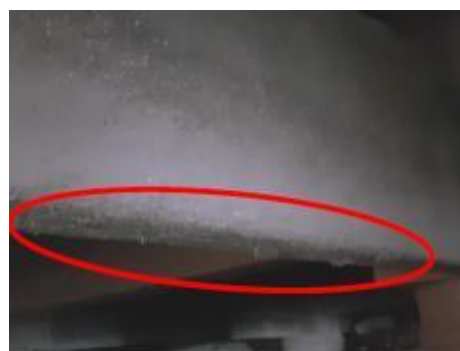
Foto 63-Concreto lixiviado na via de ligação das estacas
