EMPRESA MARANHENSE DE ADMINISTRAÇÃO PORTUÁRIA E M A P GOVERNO DO ESTADO DO MARANHÃO			
	TÍTULO: PROJETO EXECUTIVO – RELATÓRIO TÉCNICO – CONSOLIDAÇÃO E ATUALIZAÇÃO DAS PATOLOGIAS DO BERÇO 106			
	PROJETO: Contratação de Empresa especializada para execução do Projeto de Recuperação estrutural dos Berços 103 e 106 (infra, meso e superestruturas) e Recuperação Catódica dos Berços 101 e 102, no Porto do Itaqui em São Luís – MA.			
	Nº EMAP: 2017.14-RL-GER-1206-0002-R00	DATA: 08-2017	REVISÃO: 00	Nº FOLHA : 2 de 73

Nº PLANAVE: 1.16.137-OS-01/00 – RL-B01-B03-0010-C

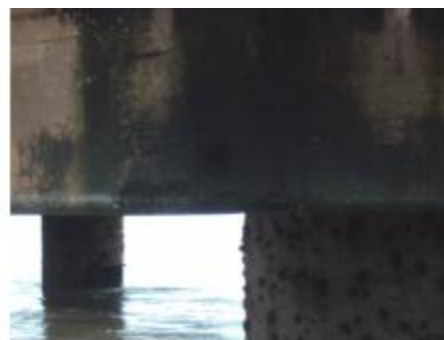
Constatou-se a presença de incrustações, manchas de umidade, concreto disgregado com armaduras expostas e oxidadas e fissuras, conforme ilustrado nas Fotos de 3 a 14:

Foto 4 - BL6 -Manchas de umidade e incrustações dura na face lateral.

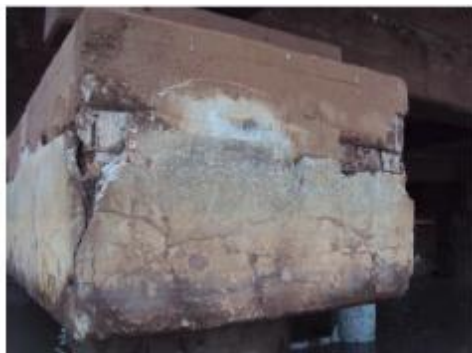
Foto 5 - BL2 - Concreto disgregado com armadura exposta e oxidada.

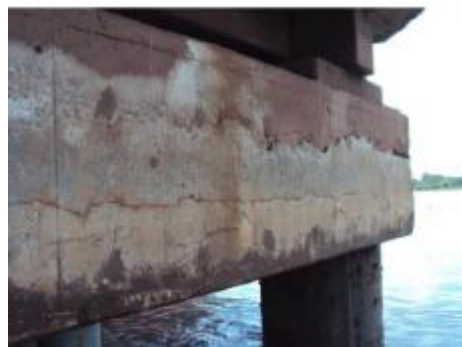
Foto 6 - BL2 – Concreto disgregado.

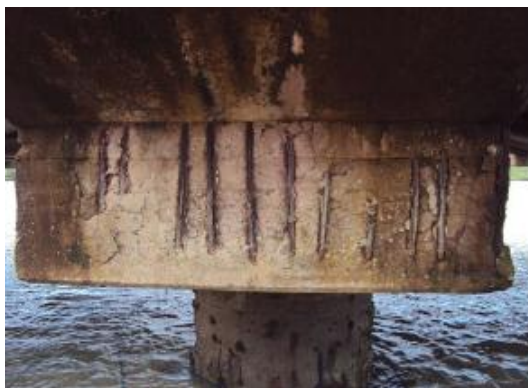
Foto 9- BL2-Concreto disgregado com armadura exposta e oxidada.

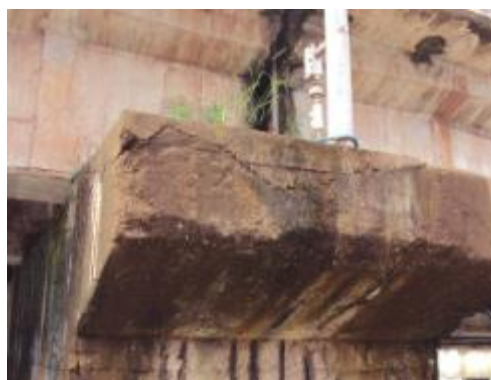
Foto 10- BL2 –Concreto disgregado com armadura exposta e oxidada.

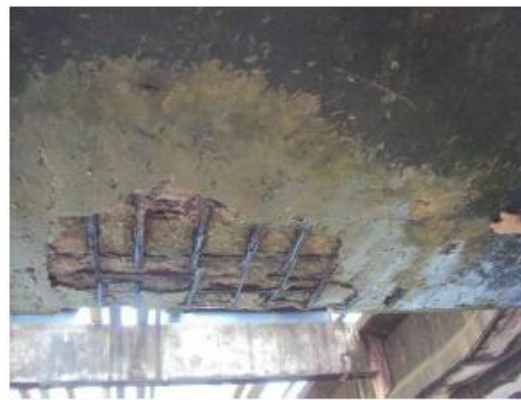
Foto 12- BL6 – Concreto disgregado com perda de seção nas armaduras principais e estribos rompidos na face inferior do bloco.

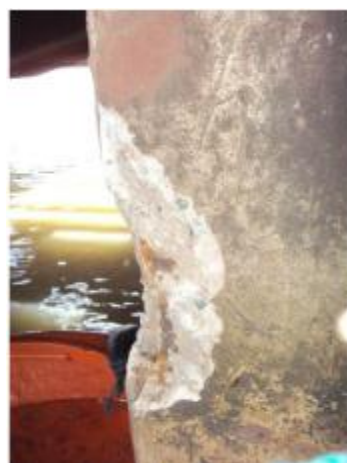
Foto 14- Bloco de apoio da longarina VL2 concreto disgregado com perda de seção nas armaduras.

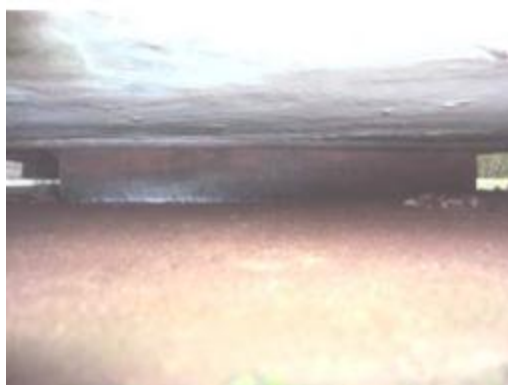
Foto 17- Aparelho de apoio da VL13 sobre o bloco BL6.

Observou-se que os aparelhos de apoio da Ponte de Acesso apresentam-se preservados, com indícios de deformação excessiva e/ou danos superficiais, conforme ilustrado nas Fotos de 15 a 20:

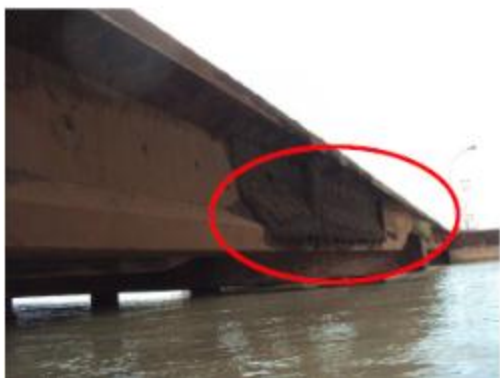
Observou-se em diversos pontos a presença de incrustações, concreto disgregado com armadura exposta e oxidada de maneira localizada nas faces laterais e inferiores de algumas vigas longarinas, conforme ilustrado nas Fotos de 21 a 26.

Foto 21– VL1-Incrustação dura na lateral

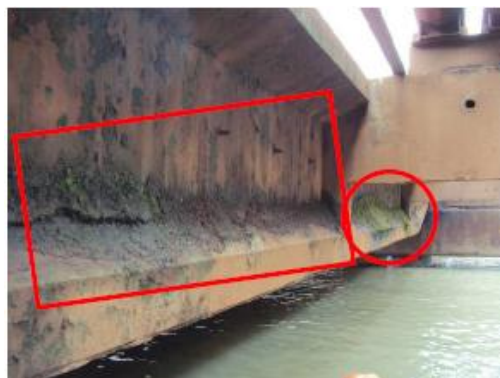
Foto 22– VL3-Incrustação dura na face lateral

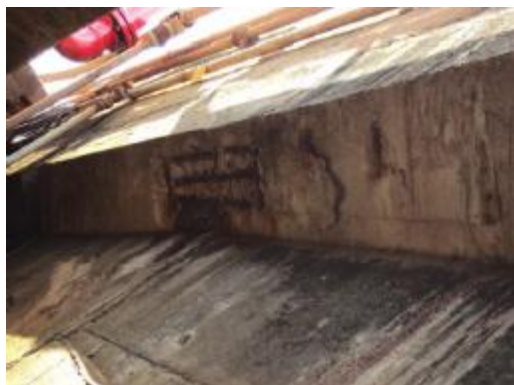
Foto 23– Concreto Disgregado com perda de seção nas armaduras da VL3.

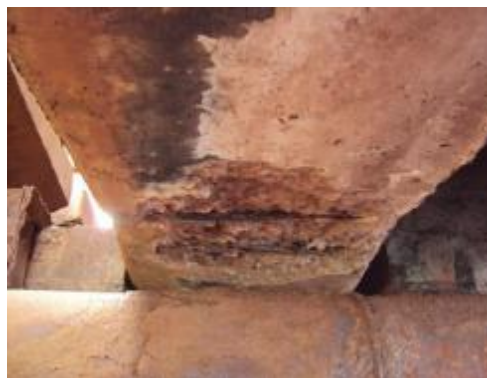
Foto 24– Concreto Disgregado com perda de seção nas armaduras da VL3.

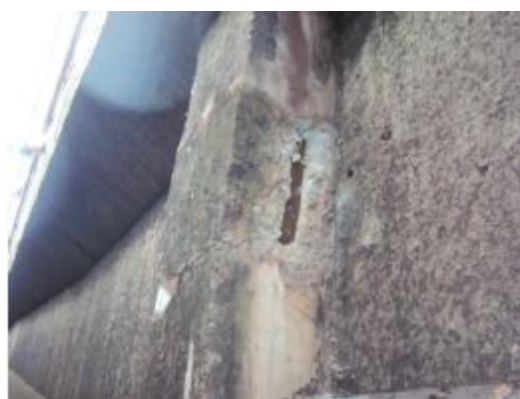
Foto 28- Concreto Disgregado com armadura exposta na VT5.

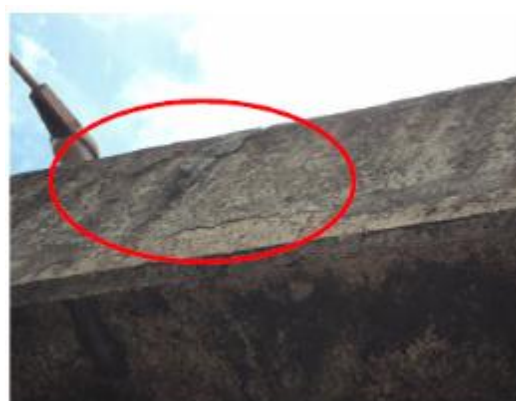
Constatou-se que em diversos pontos das lajes instalaram-se anomalias do tipo concreto disgregado, com armaduras expostas e oxidadas, conforme ilustrado nas Fotos 31 e 32.

Foto 32- Concreto Disgregado com armadura exposta na laje entre D4-D8 e BL5.

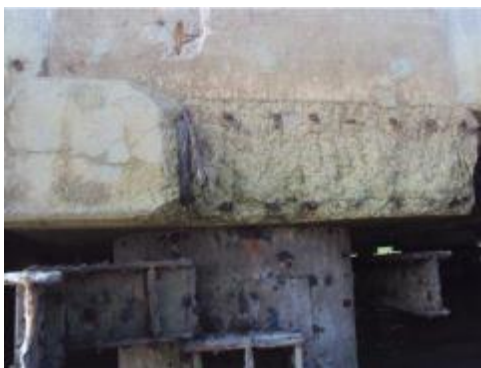
Constatou-se a presença de concreto disgregado com armaduras expostas e oxidadas, desgaste superficial com a exposição de agregado graúdo, conforme ilustrado nas Fotos de 33 a 38:

Foto 33- Capitel da estaca E40 apresentando ruptura de sua seção.

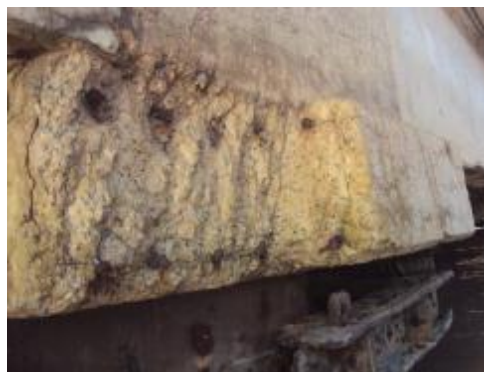
Foto 34- Capitel da estaca E41 apresentando ruptura de sua seção.

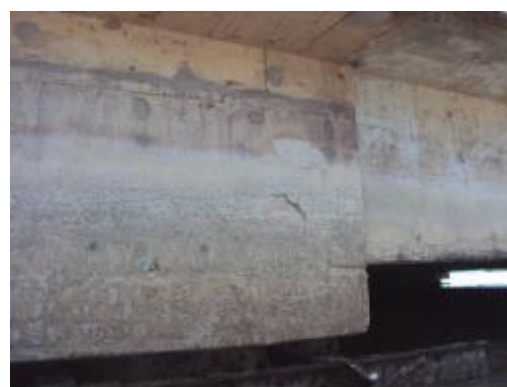
Foto 40- Concreto Disgregado no bloco sobre as estacas E25 a E28.

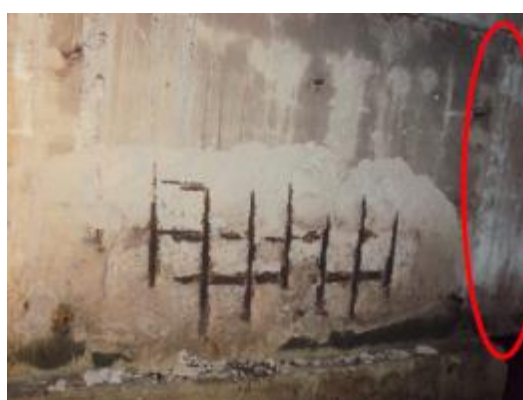
Foto 44- Manchas de eflorescência na face lateral VPT entre E4-E41.

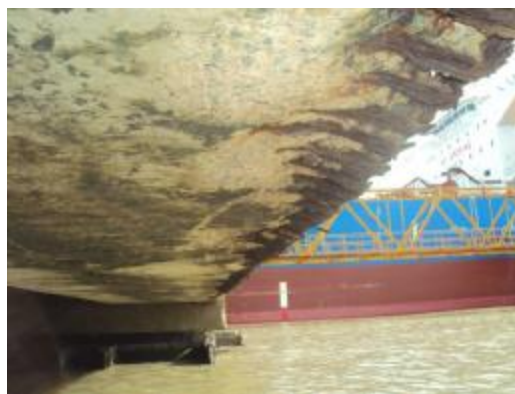
Foto 48- Concreto disgregado com armadura exposta e oxidada na VPT entre estacas E6 e E43.

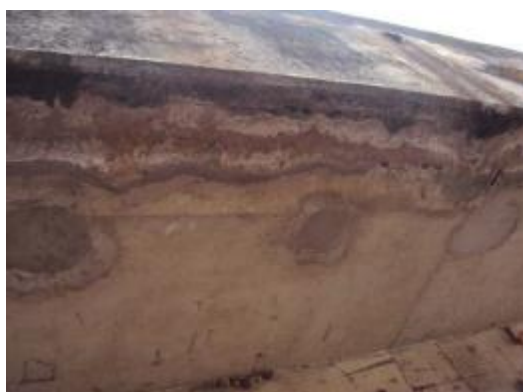
Foto 49- Manchas de eflorescência na aba da VPT entre estacas E1 e E38.

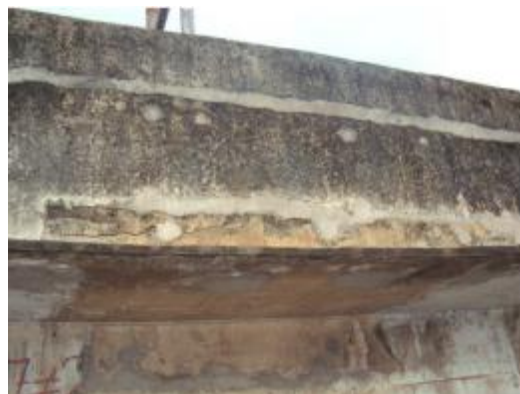
Foto 50- Manchas de eflorescência na aba da viga VPT entre estacas E6 e E43.

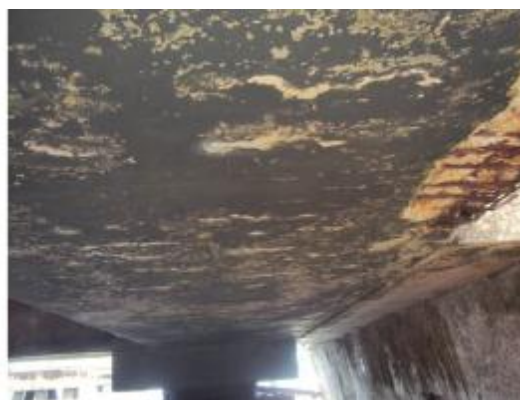
Foto 52- Manchas de umidade com impregnação de sujidades na face inferior da VPL entre E1 e E.3.

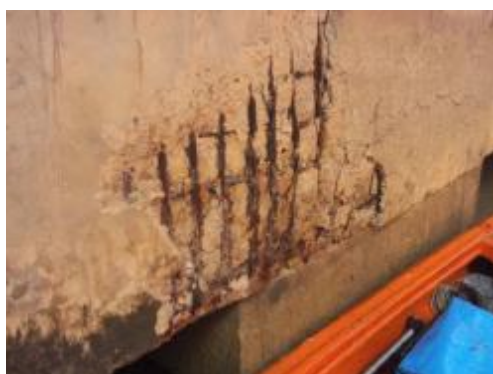
Foto 53- Concreto disgregado com armadura exposta e oxidada na região de ligação entre VPL no alinhamento do capitel da estaca E39.

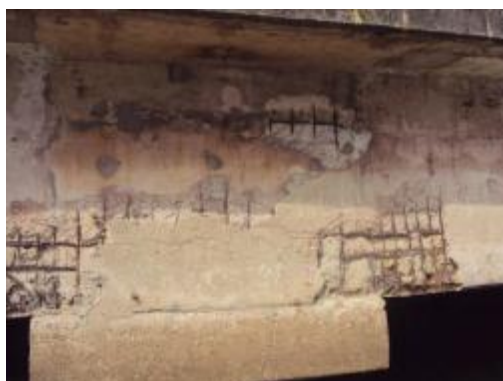
Foto 54- Concreto disgregado com armadura exposta e oxidada na região de ligação entre vigas no alinhamento do capitel da estaca E4.

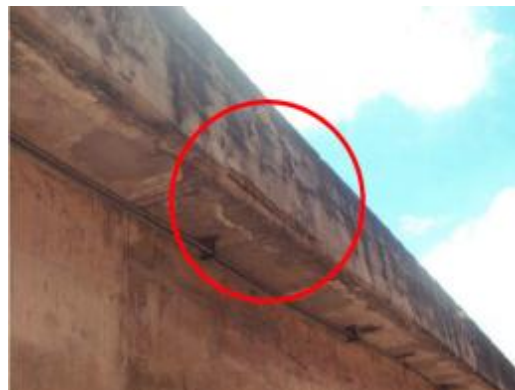
Foto 58- Manchas de eflorescência na aba da VPL entre E38 e E43.

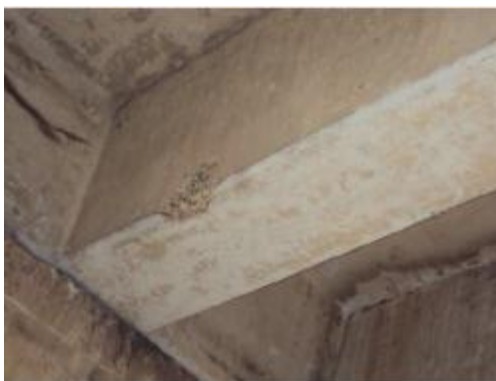
Verificou-se a presença de concreto disgregado e segregado com armadura exposta e oxidada de maneira generalizada, conforme ilustrado nas Fotos de 59 a 68.

Foto 59- Concreto disgregado na VT3 da entre E1 e E2/ E38 e E39.

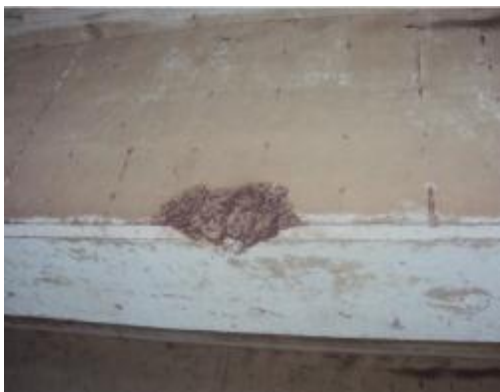
Foto 60- Concreto disgregado na VT2 entre E5e E6 / E42 e E43.

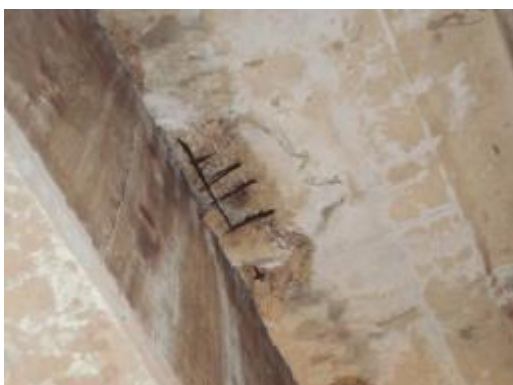
Foto 61- Concreto disgregado com armadura exposta e oxidada na VT1 entre E1 e E2 / E38 e E39.

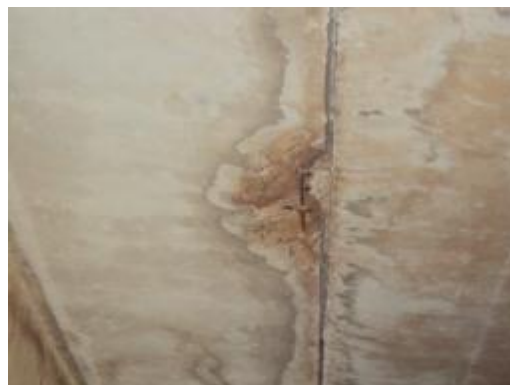
Foto 62- Concreto disgregado com armadura, exposta e oxidada na VT14 entre E6 e E5 / E42 e E43.

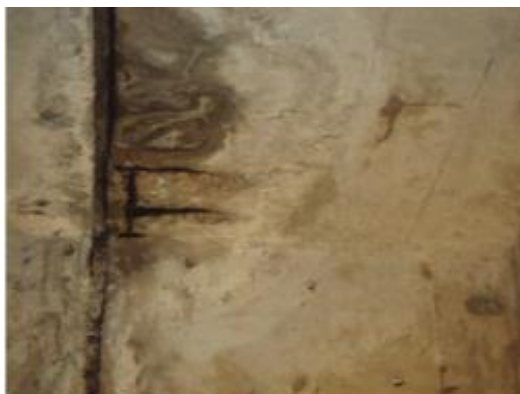
Foto 65- Concreto disgregado com armadura exposta e oxidada na VT1 entre E1 e E2 / E38 e E39.

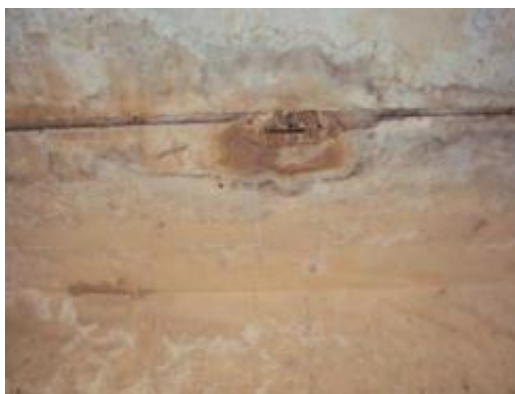
Foto 66- Concreto disgregado com armadura, exposta e oxidada na VT3 entre E7 e E4 / E41 e E37.

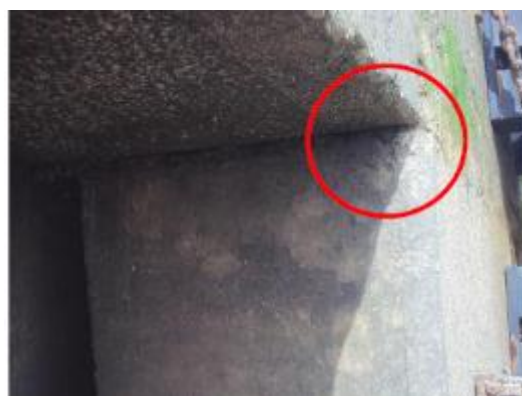
Foto 80- Concreto disgregado no paramento do Dolfim D14.

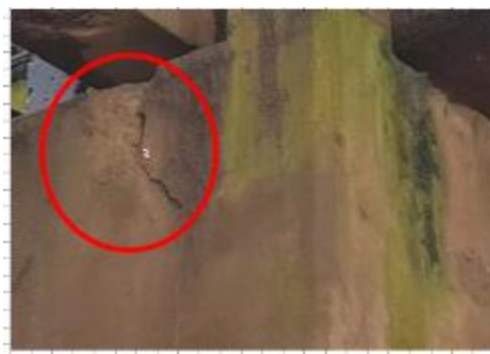
Para os blocos observou-se a ocorrência de concreto disgregado superficial e profundo, armaduras expostas e oxidadas, e fissuras com abertura $>0,3\text{mm}$, conforme ilustrado nas Fotos de 89 a 92.

Foto 90 – Concreto disgregado profundo (prof. > 4cm) no bloco BL3.

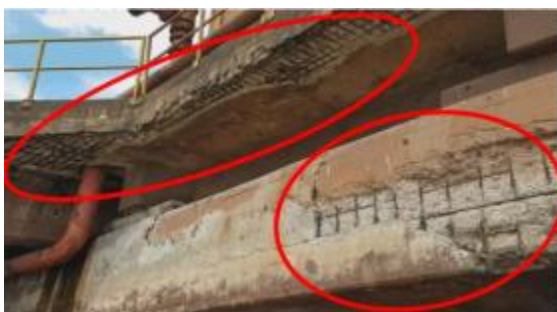
Foto 91- Concreto disgregado profundo (prof. > 4cm) no bloco BL2.

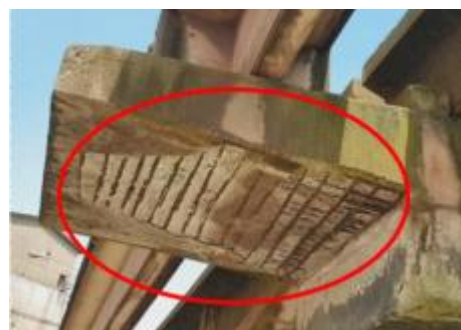
Foto 92 – Concreto disgregado profundo (prof. > 4cm) no bloco BL4.

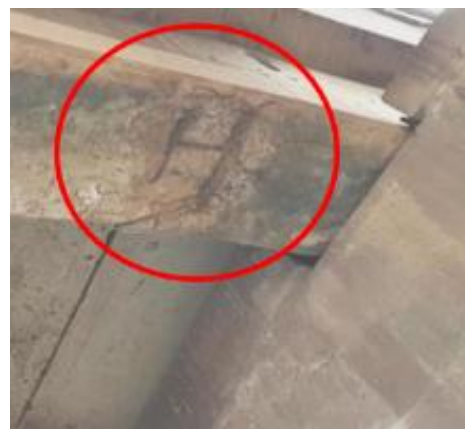
Foto 95- Concreto Disgregado com armadura exposta e oxidada (espessura <4cm) na VL3

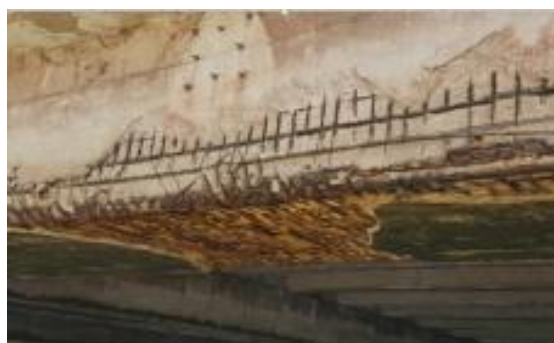
Nestes elementos detectou-se a presença de concreto disgregado profundo (espessura > 4cm), com armaduras expostas e oxidadas, e fissuras com abertura >0,3mm, conforme ilustrado nas Fotos de 99 a 101.

Foto 100- Concreto Disgregado com armadura exposta e oxidada (profundidade >4cm) na VPL1

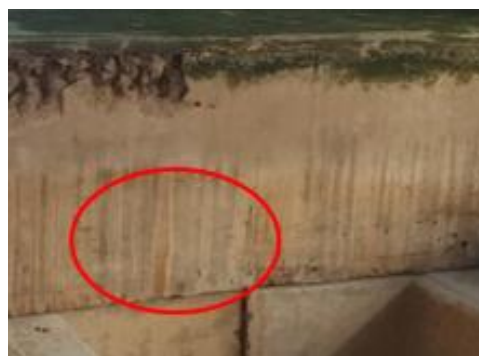
Verificou-se a existência de manchas de oxidação, e de concreto disgregado com armadura exposta e oxidada com profundidade > 4 cm, conforme ilustrado nas Fotos 102 e 103.

Foto 103- Manchas de oxidação na VPT4

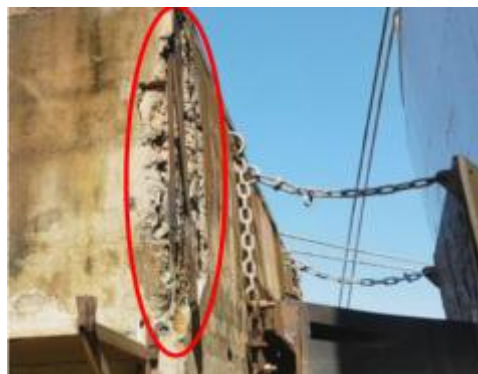
Foto 104- Paramento da E38.

Verificou-se a existência de concreto disgregado com armadura exposta e oxidada com profundidade > 4 cm, conforme ilustrado na Foto 104.

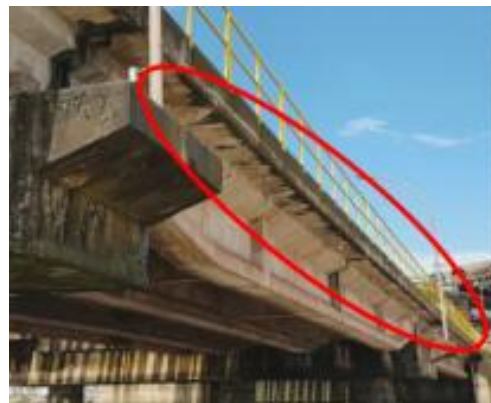
Constatou-se a presença de concreto segregado superficial (profundidade <4cm) e manchas de eflorescência, conforme ilustrado nas Fotos 105 e 106.

Foto 106- Manchas de eflorescência

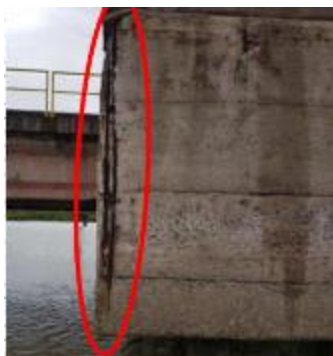
Verificou-se a existência de concreto disgregado com armadura exposta e oxidada com profundidade > 4 cm, concreto segregado com profundidade <4cm, concreto segregado com profundidade >4cm e armadura exposta e oxidada, e exposição de agregado graúdo, conforme ilustrado nas Fotos de 107 a 110.

Foto 107 –Concreto Disgregado profundo com armadura exposta e oxidada.

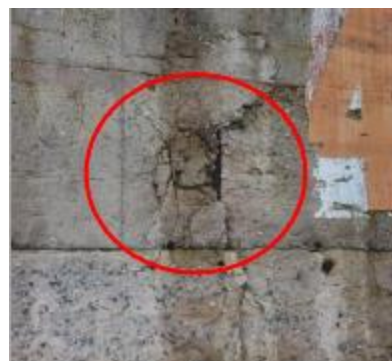
Foto 108- Concreto Segregado (profundidade < 4cm)

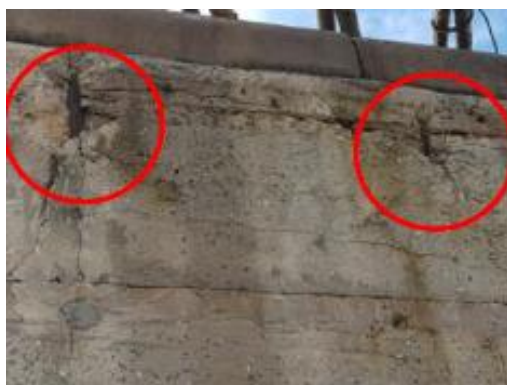
Foto 109 – Concreto segregado profundo com armadura exposta e oxidada

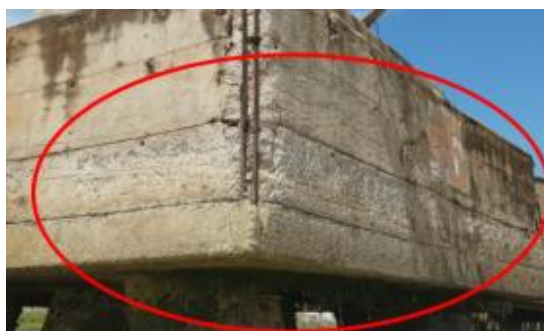
Foto 110- Exposição de agregado graúdo

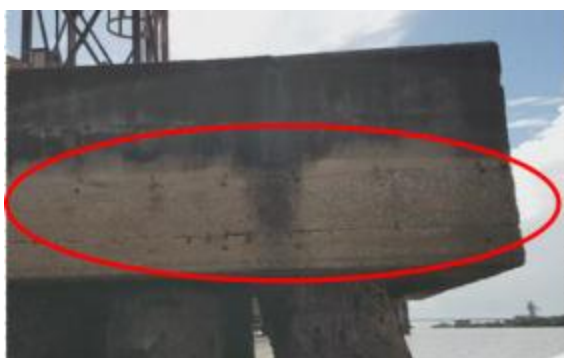
Verificou-se a presença de exposição de agregado graúdo, concreto lixiviado, conforme ilustrado nas Fotos de 111 a 113.

Foto 111- Exposição de agregado graúdo no Dólmil D5

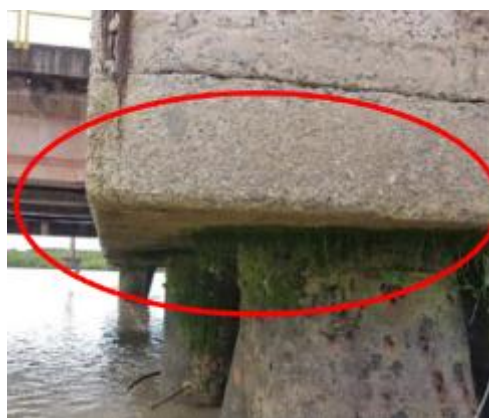
Foto 112 –Concreto lixiviado no Dólmil D4
